Mémoire présenté pour l'obtention
Du diplôme de Master Académique

**Étude et corrélation du cas pathologique
survenu dans l'amphi SM4 du pôle
universitaire de M'Sila**

Notre présente étude s'intéresse au cas pathologique survenu à l'amphi SM4 du pôle universitaire situé au nord de la ville de M'sila. Elle consiste à mettre en évidence les causes probables à l'origine de cette pathologie grâce à une méthodologie par élimination de ces causes éventuelles. Ceci nous a conduit à la fin de situer la défaillance des deux portiques principales de portée de 20m et d'incriminer une insuffisance de ferrailage au niveau des appuis, accentuée par une qualité amoindrie du béton mis en place.

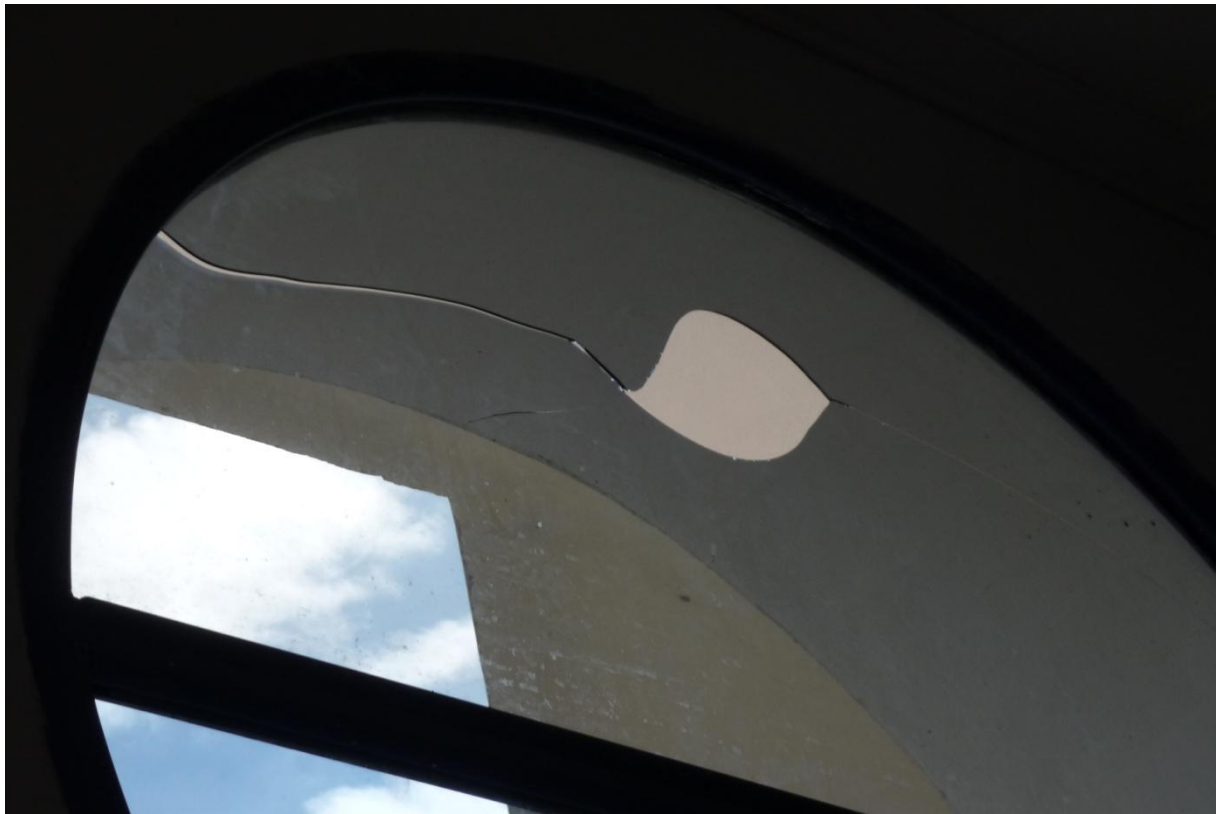
Photo III-1 : Éclatement des vitres.

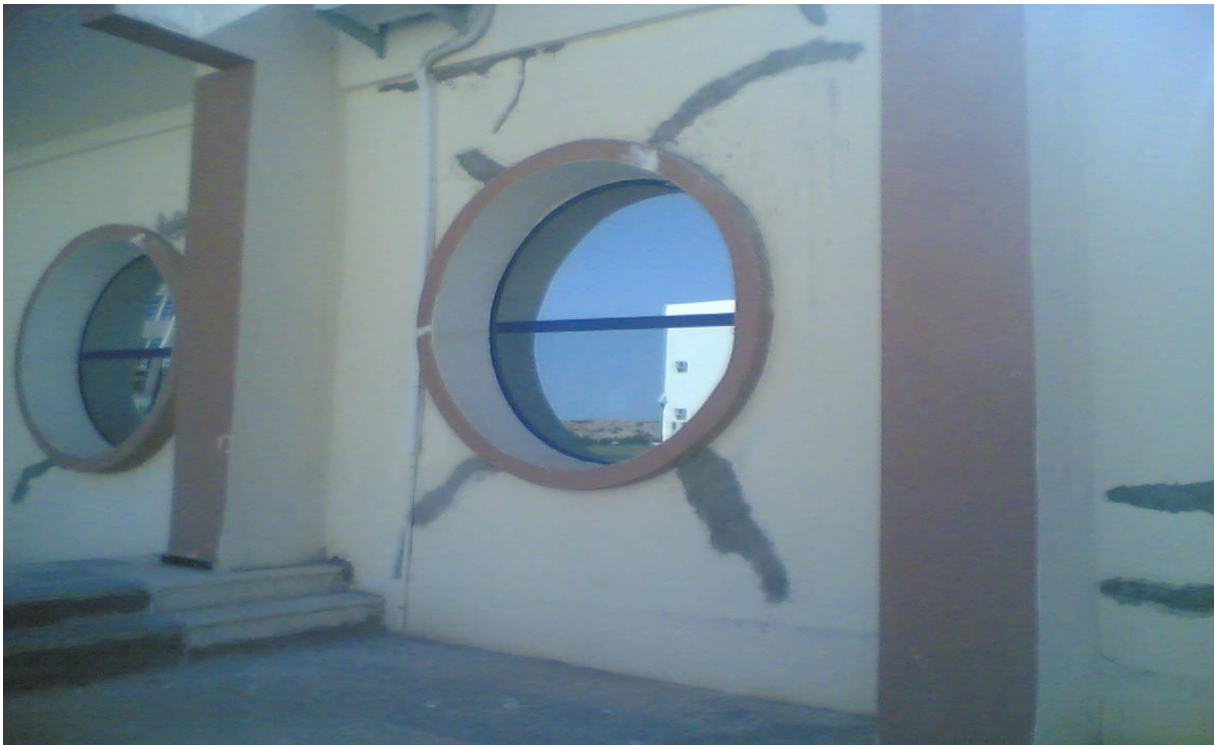
Photo III-2 : Fissures de la maçonnerie au niveau de l'ouverture se forme de diagonale tendue.

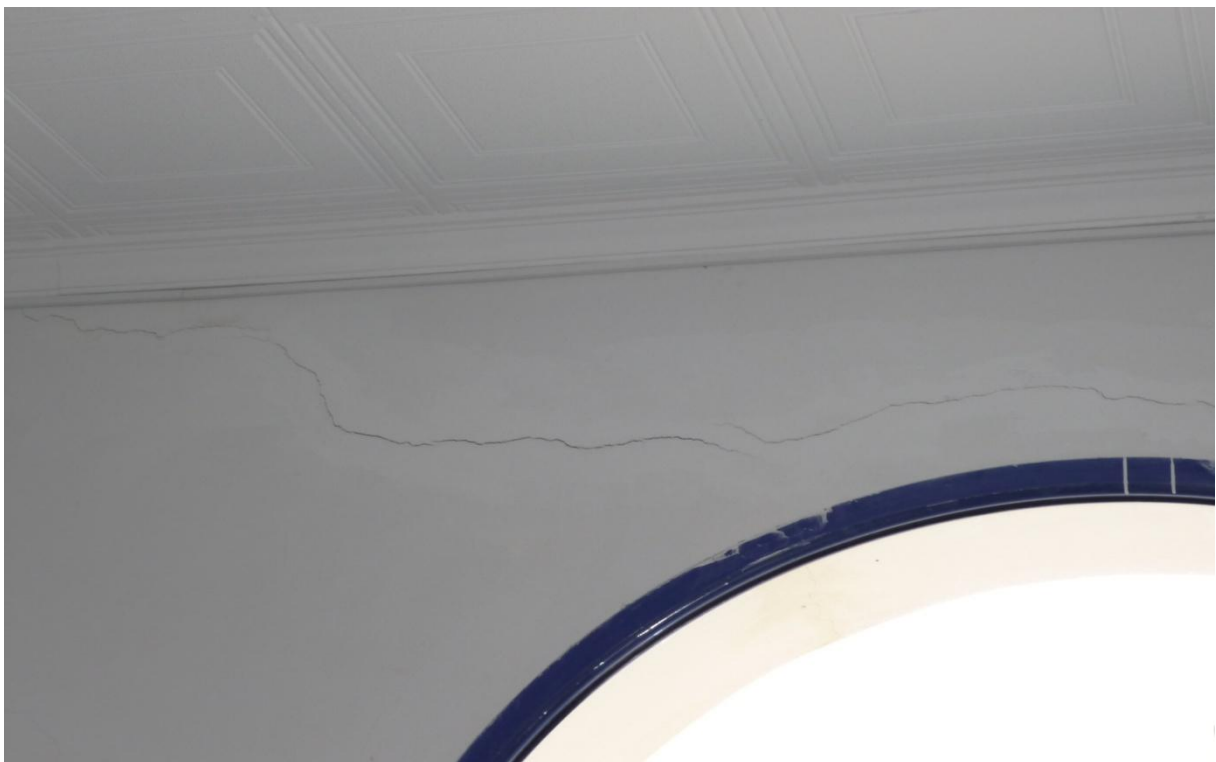
Photo III-3 : Affaissement de la maçonnerie surmontant l'ouverture.

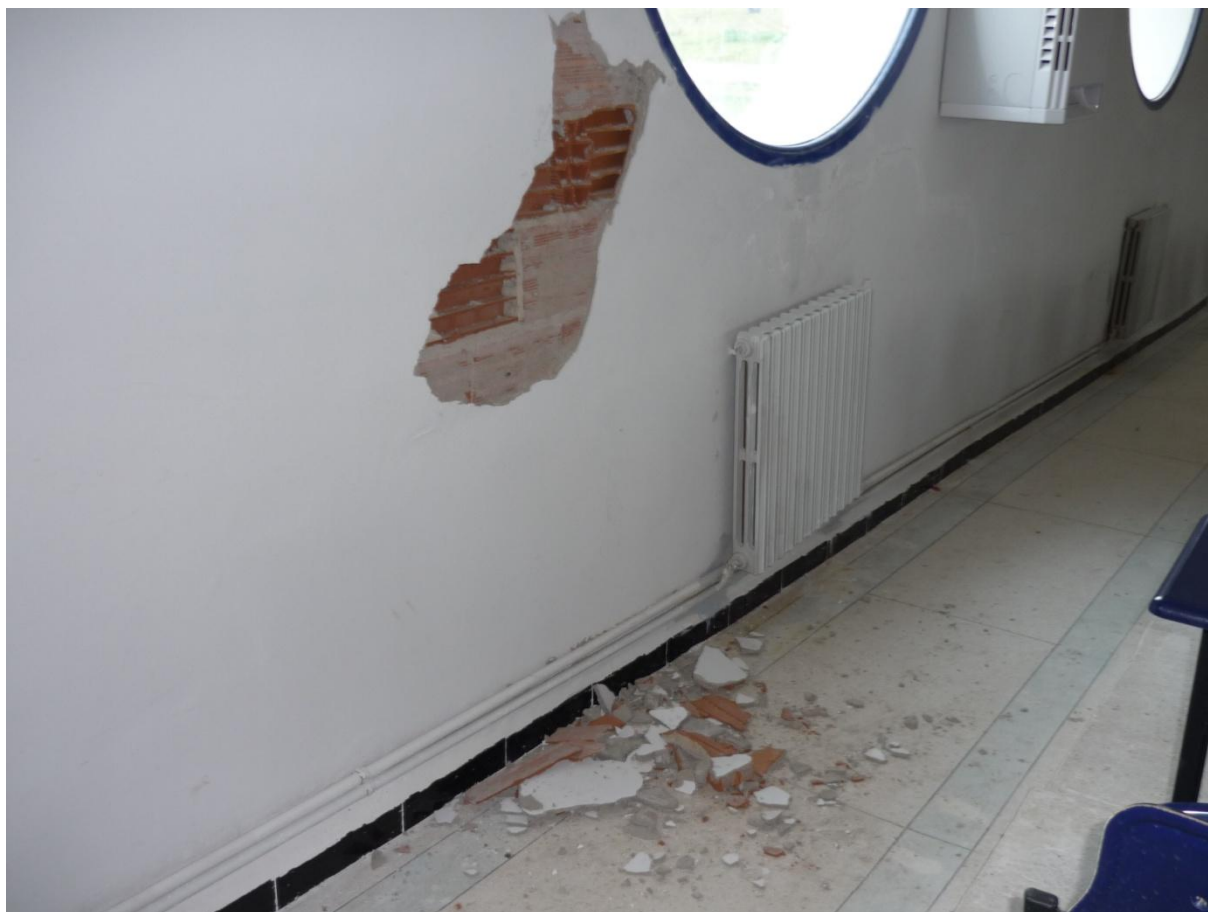
Photo III-4 : Rupture du mur au niveau de l'ouverture selon une direction privilégiée.

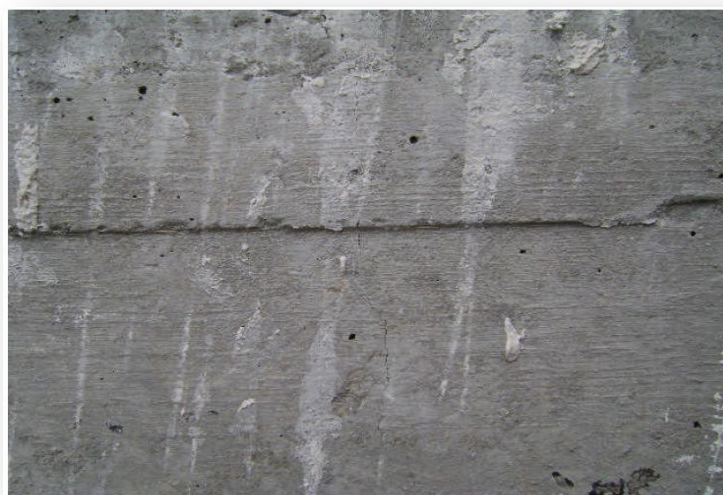
Photo III-5 : Fissure verticale au niveau de la jonction poutre poteau.

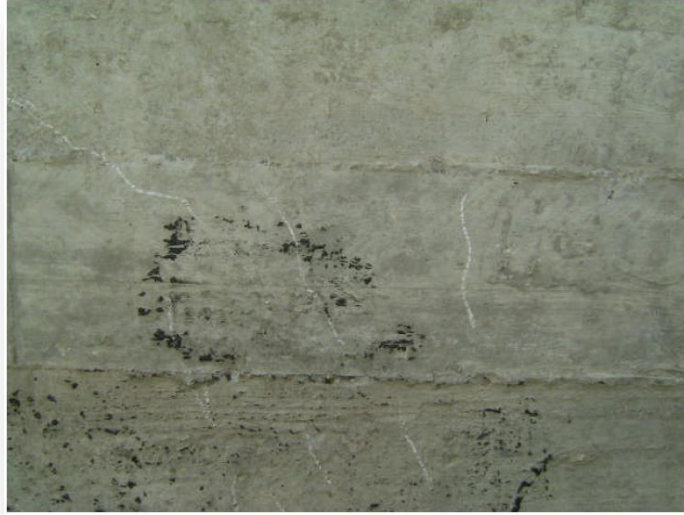
Photo III-6: Marquage des fissures obliques sur l'âme de poutre au niveau de l'appui droit.

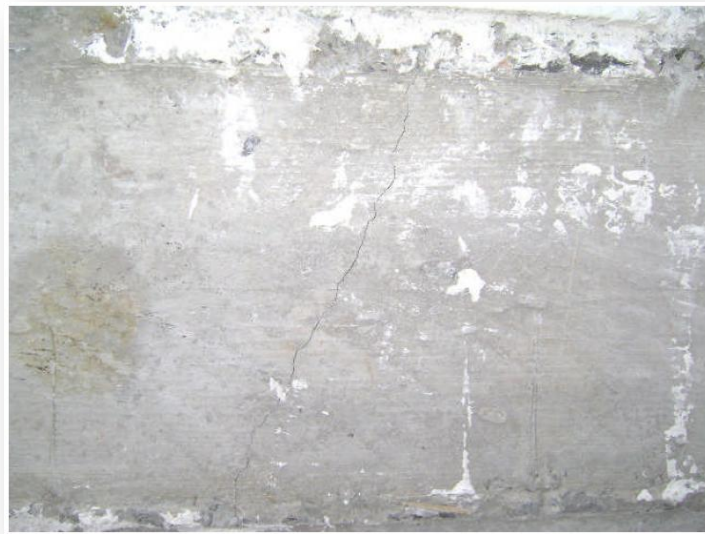
Photo III-7 : Fissure systématique du béton sur la rive gauche.

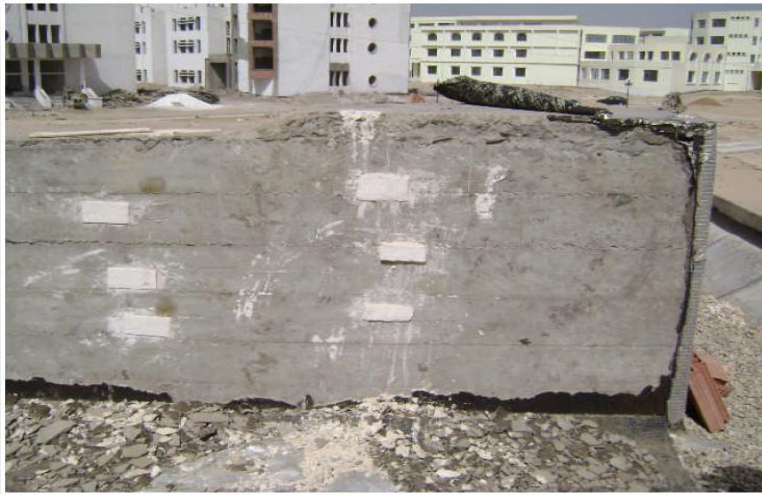
Photo IV-1 : Emplacement des témoins en plâtre

Montage des témoins sur les fissures afin de suivre leur évolution dans le temps. Le témoin est formé d'une couche mince en plâtre, d'environ 1mm d'épaisseur, 1.5 de largeur et 10-12cm de longueur.

Apré une période d'observation de deux mois environ , ces dits fissures ce sont réouvertes à nouveau, ce qui implique de l'evolution de ces désordres.

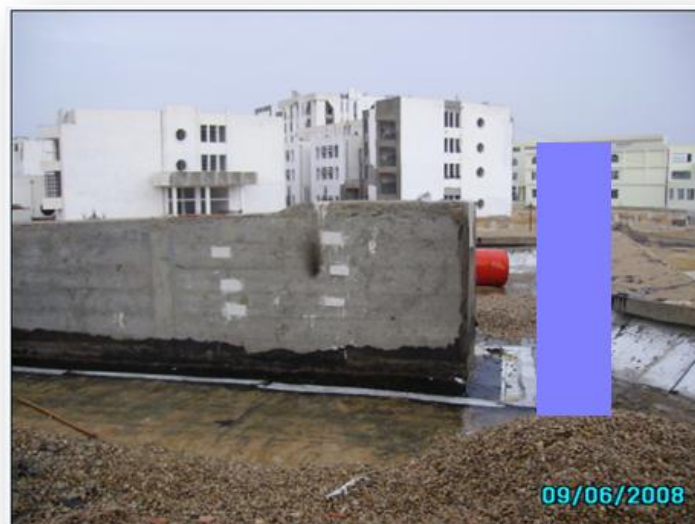
Photo IV-2 : Afin de placer les témoins en plâtre, la poutre a été dérobee de l'étanchéité en pax- alumine.

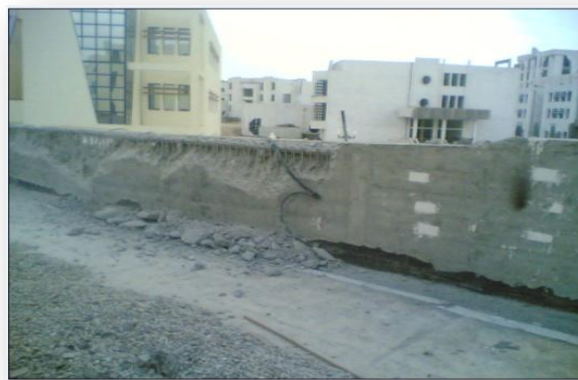
Photo IV-6 : Commencement de la démolition de la poutre après la décision de CTC à cause l'insuffisance dans le ferrailage accentuée par un qualité amoindrie du béton, la démolition de poutre se fait sans toucher le plancher.

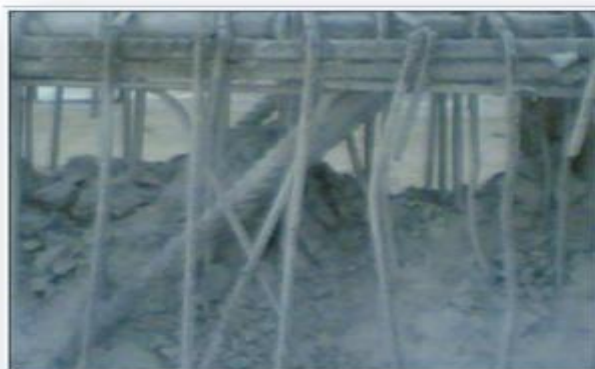
Photo IV-7: Cette photo montre que le relevé des barres bateau n'a pas été bien soigné, et aussi l'insuffisance des cadres transversaux

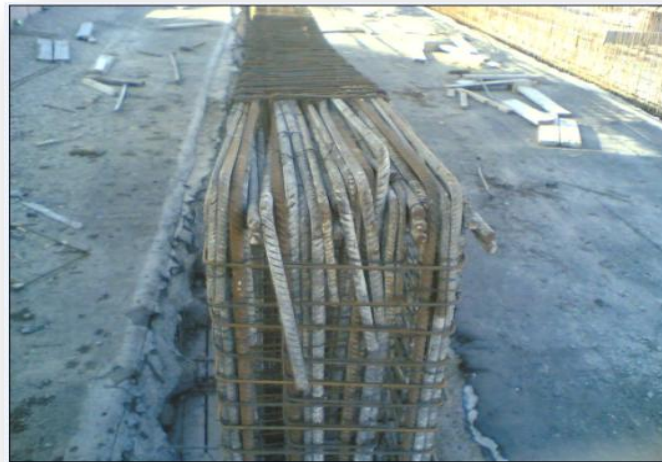
Photo IV-9 : L'encombrement du ferrailage rend difficile la mise en œuvre du béton, (Impossible de mettre en œuvre un béton armé).

Donc on peut supposer autre cause de dégradation de la poutre laquelle la grande densité des aciers par rapport la petite densité de béton.

On peut admettre à cet effet qu'une grande partie de la pathologie constatée est due à cet effet.

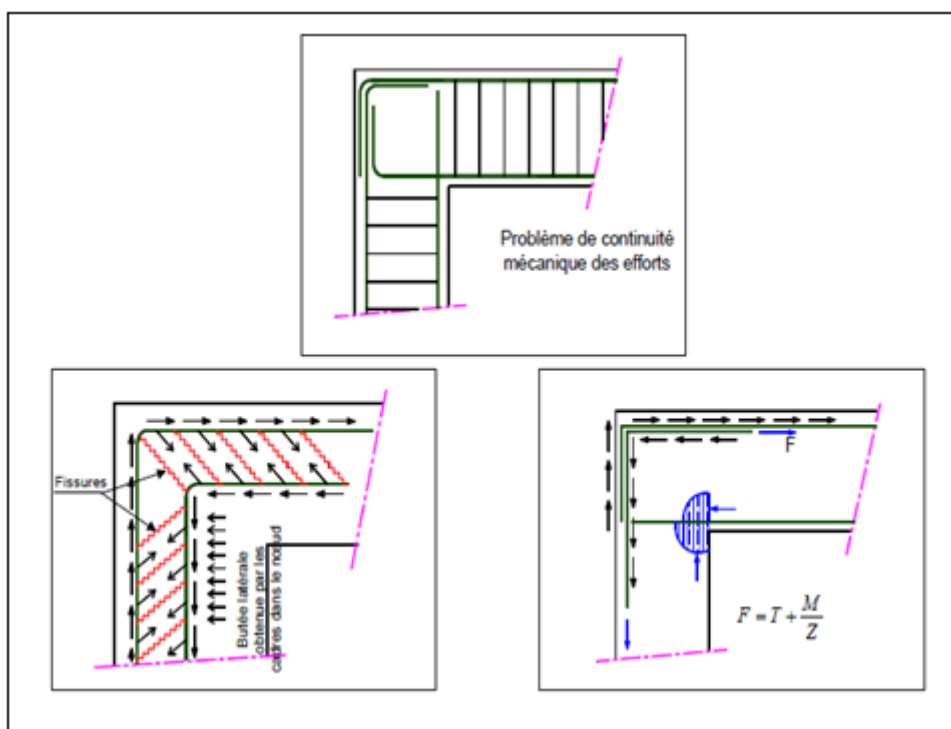
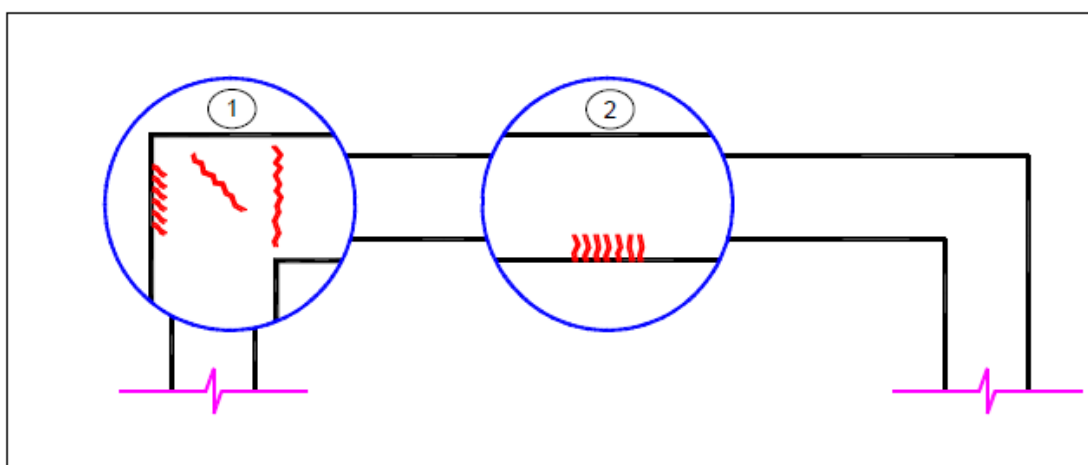
- ❶ : Fissures provoquées par le ferrailage défectueux des nœuds
- ❷ : Fissuration de flexion en travées par suite de la déficience des appuis

Continuité mécanique des aciers au niveau de la zone nodale.

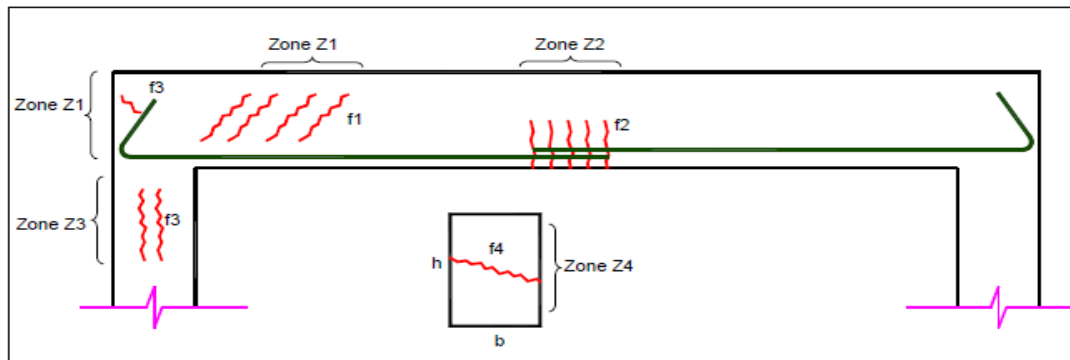
IV-8-4 SCHÉMA D'ILLUSTRATION DES TYPES DE COUTURES.

Causes de désordres : les fissures survenues dans la zone d'encastrement de la poutre ont été à l'origine de l'accroissement du moment de flexion en travée (fissures f2).

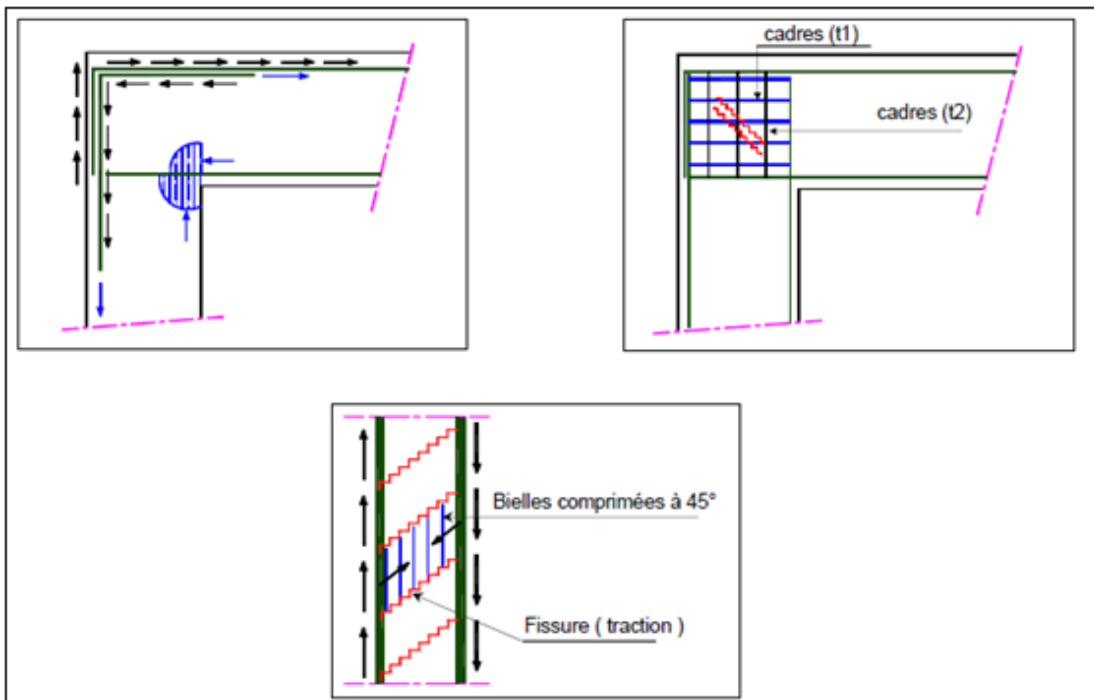
COUTURE DE FENDAGE ZONE Z3

Causes de désordres : les armatures supérieures du poteau auraient dû être prolongées horizontalement dans la poutre.
