REPUBLIQUE ALGERIENNE DEMOCRATIQUE ET POPULAIRE
MINISTERE DE L'ENSEIGNEMENT SUPERIEUR ET DE LA RECHERCHE SCIENTIFIQUE
UNIVERSITE MOHAMED BOUDIAF - M'SILA

FACULTE DE TECHNOLOGIE
DEPARTEMENT DE GÉNIE CIVIL

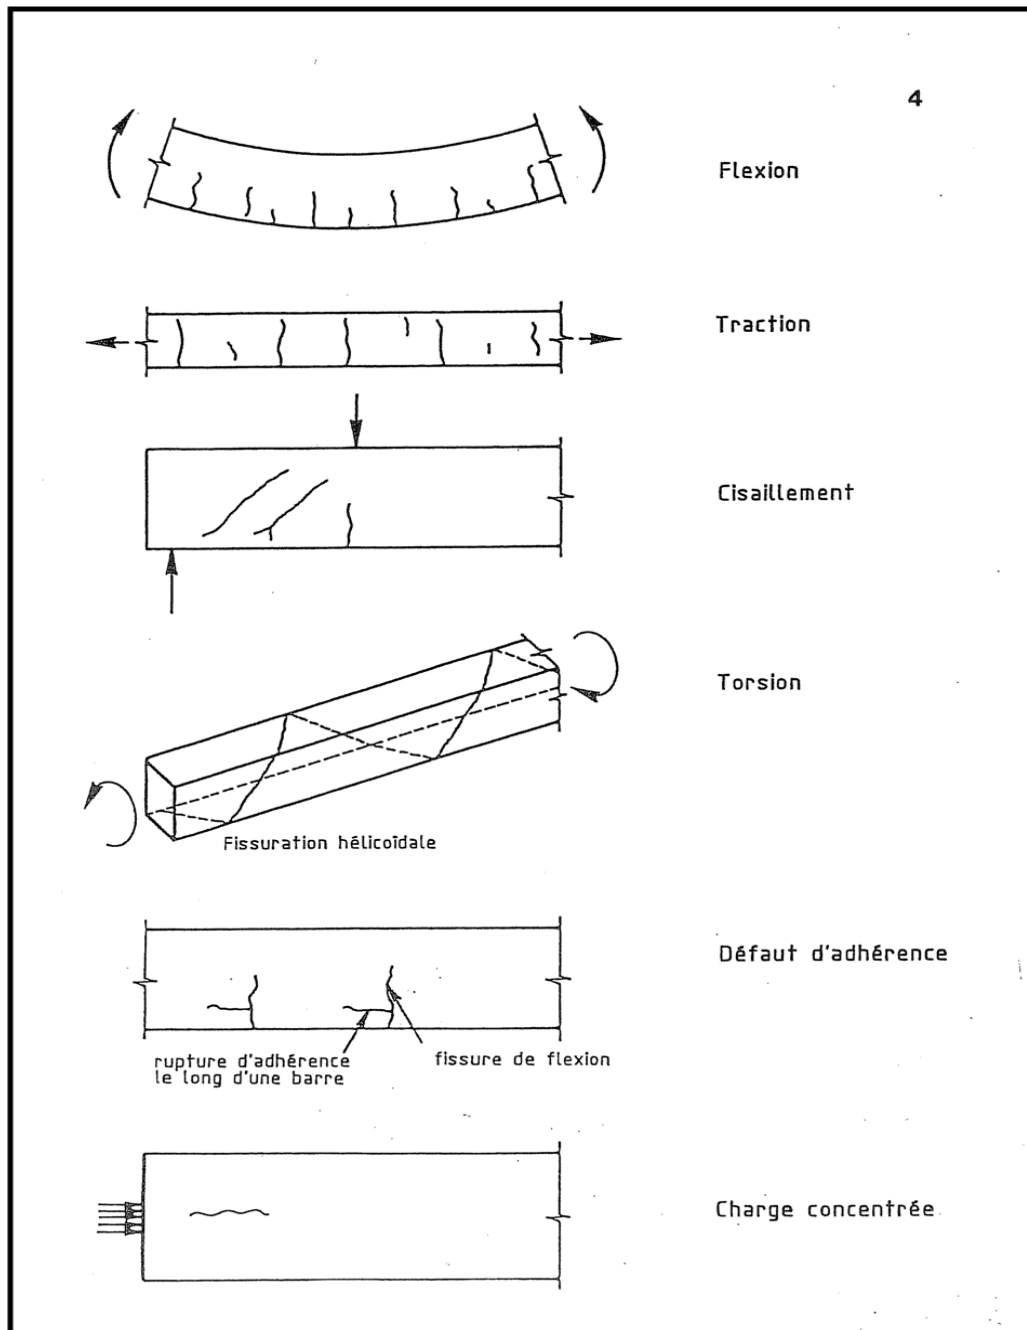
Figure I.1 : Fissurations mécaniques typiques d'éléments en béton armé.

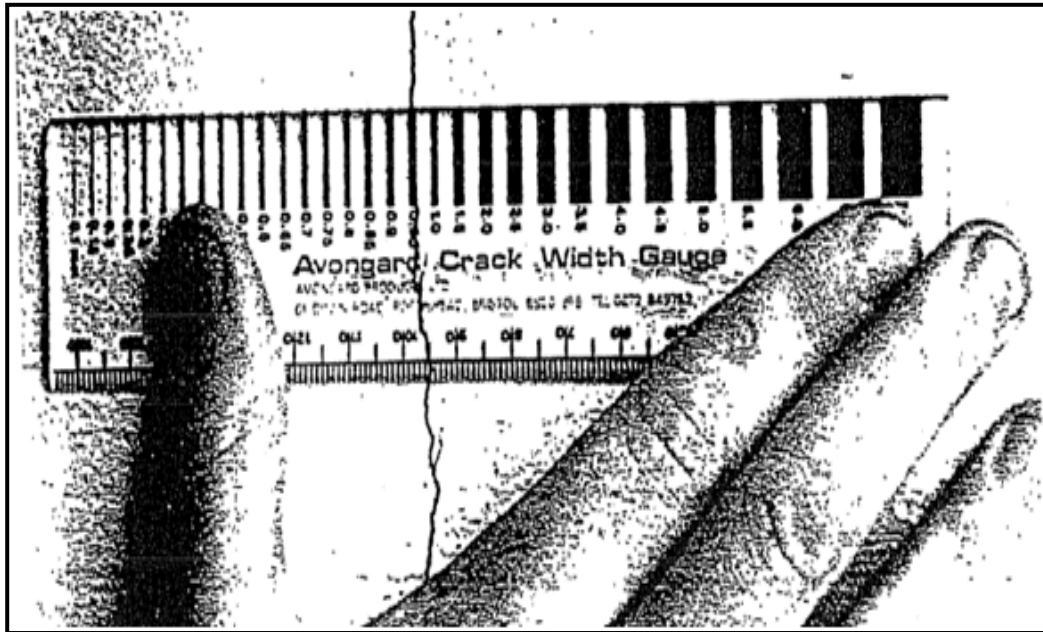
Figure I.2 : Mesure d'ouverture de fissure.

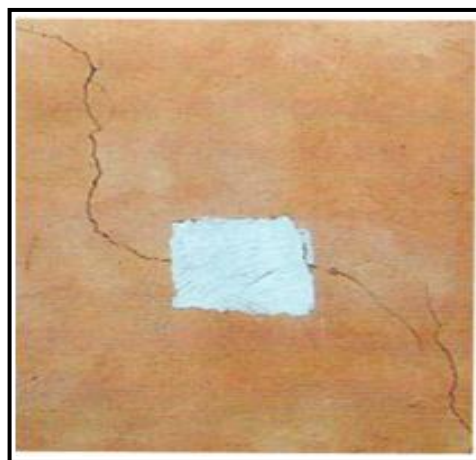
Figure I.3 : Témoin au plâtre traditionnel.

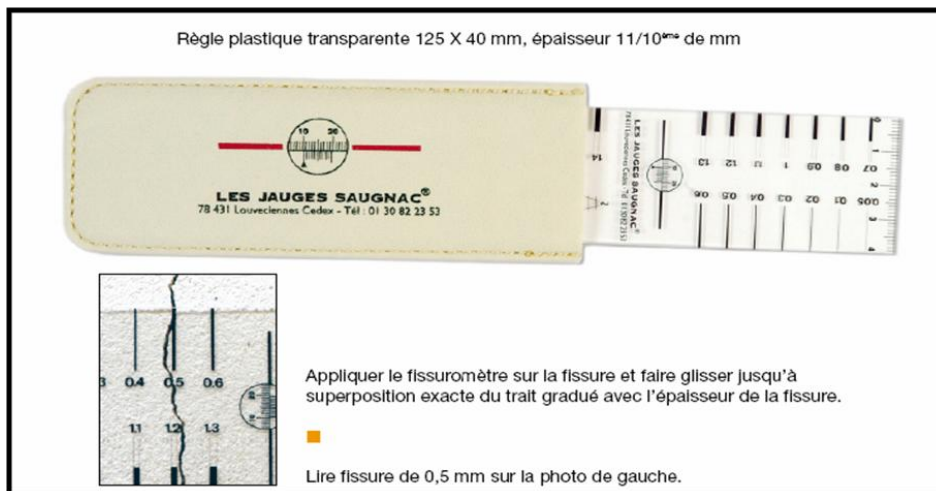
Figure I.4 : Les jauges Sagnac.

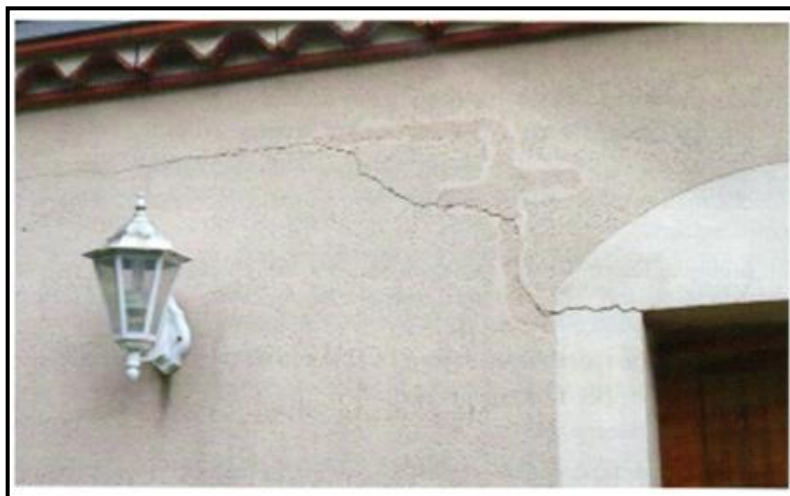
Figure I.5 : Une première fissure a été rebouchée, cette réparation a servi de témoin. L'apparition d'une nouvelle fissure conduit à mieux appréhender la pathologie.

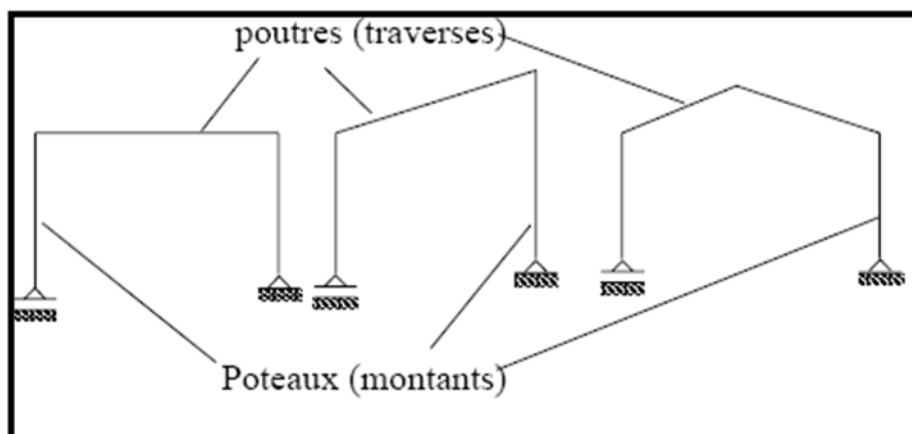
Figure I.6 : Formes de portiques.

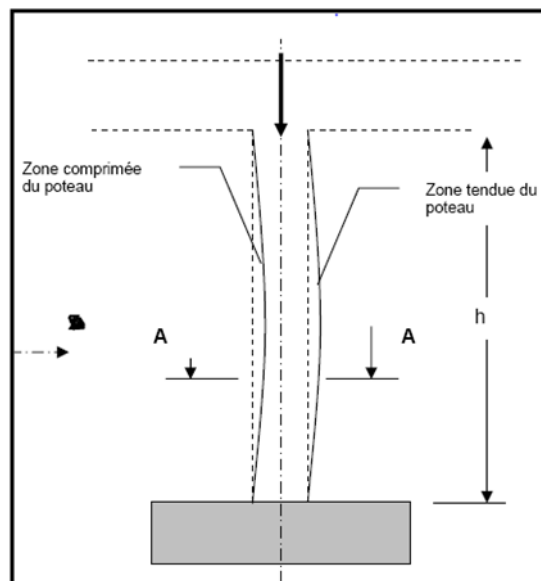
Figure I.8 : Déformation d'un poteau en BA.

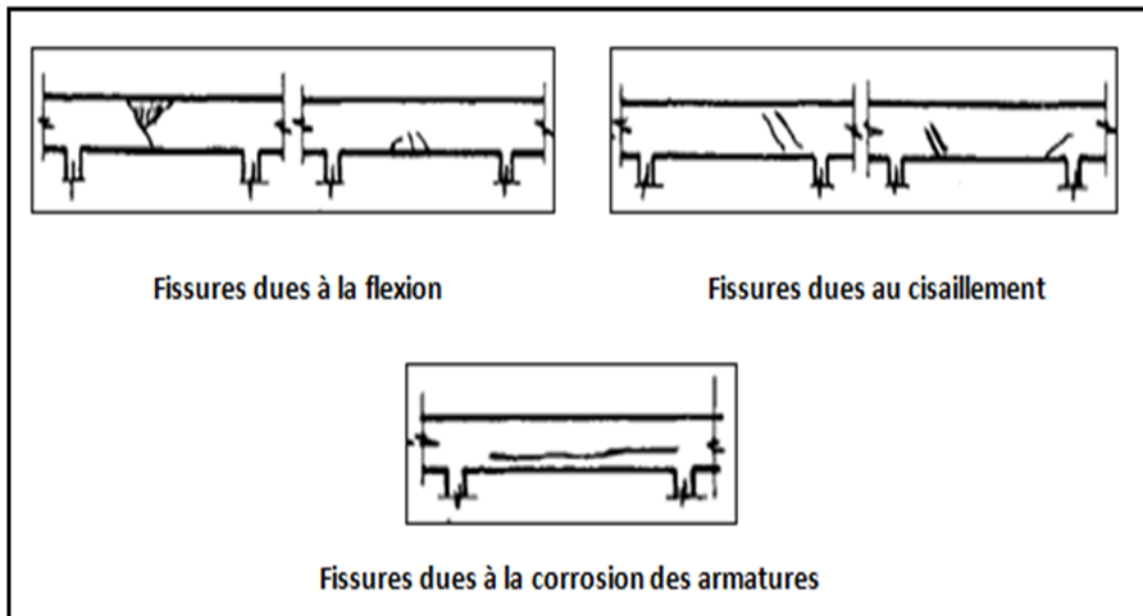
Figure I.9 : Fissures qui apparaissent dans les poutres en BA.

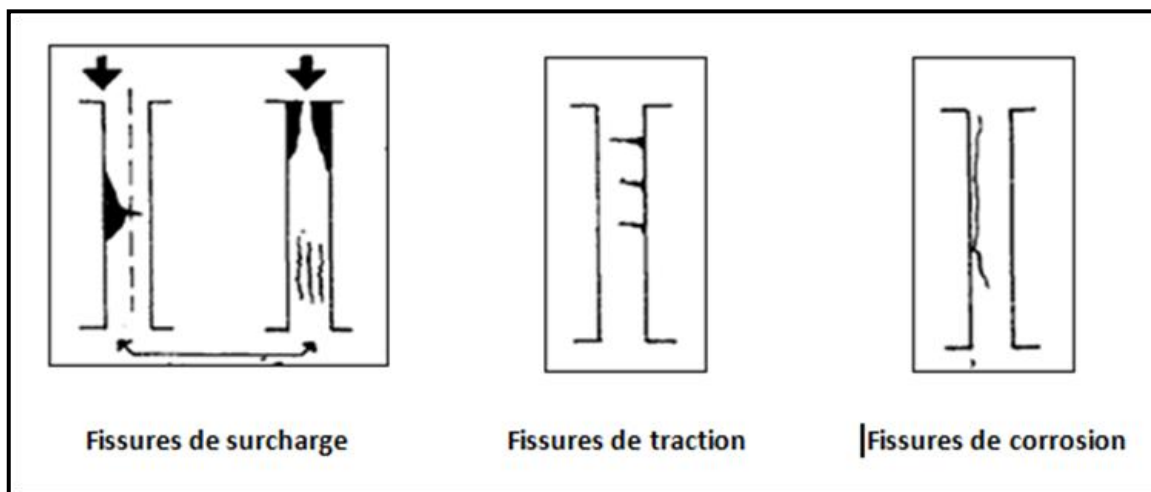
Figure I.10 : Fissures qui apparaissent dans les poteaux en BA.

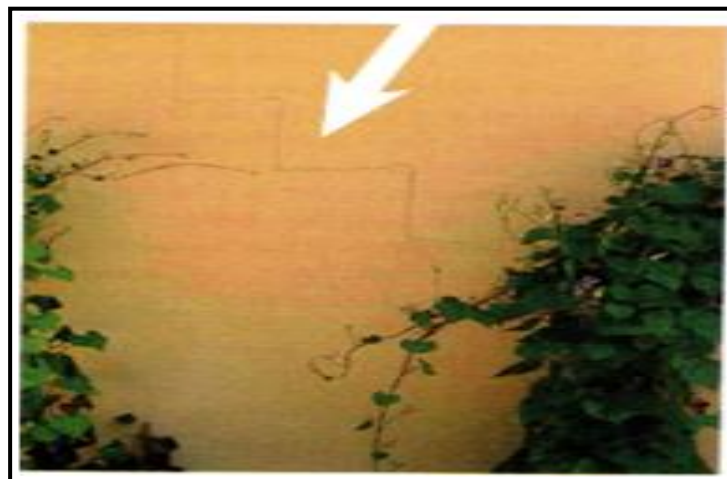
Figure I.11 : L'angle de cette maison s'est enfoncé. la fissure qui s'est ouverte suit les joints de la maçonnerie.

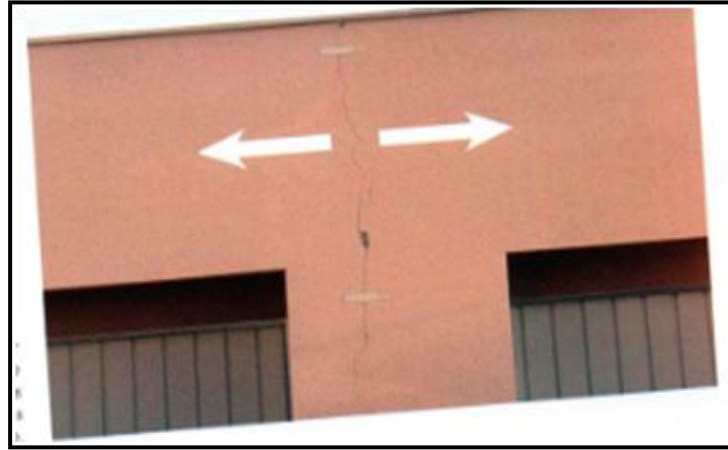
Figure I.12 : Cet acrotère s'est dilaté, une fissure s'est ouverte à mi-longueur de la façade.

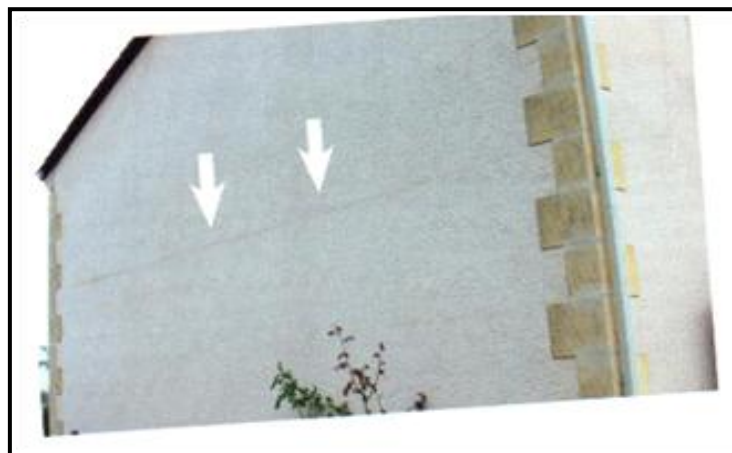
Figure I.13 : Fissure de plancher une fissure de cette nature ne compromet pas la solidité de l'ouvrage, mais peut laisser passer la pluie.

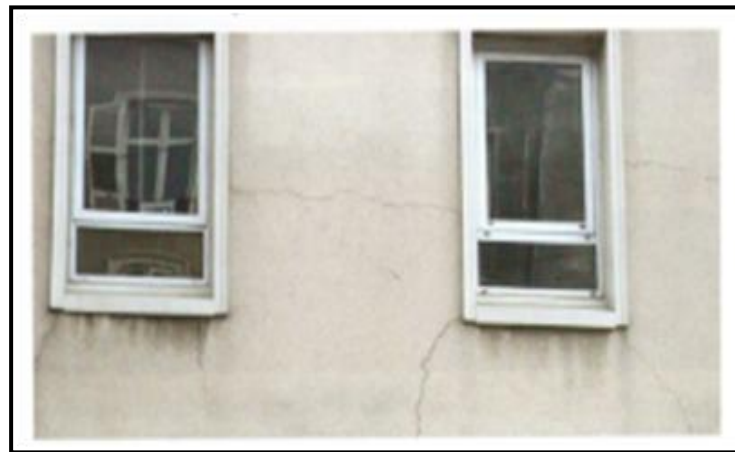
Figure I.14 : Ces fissures se sont ouvertes dans un enduit réalisé sur une façade ancienne. L'enduit a fait du retrait en excès. il s'est fissuré, notamment dans les angles des fenêtres qui bloquent sa déformation.

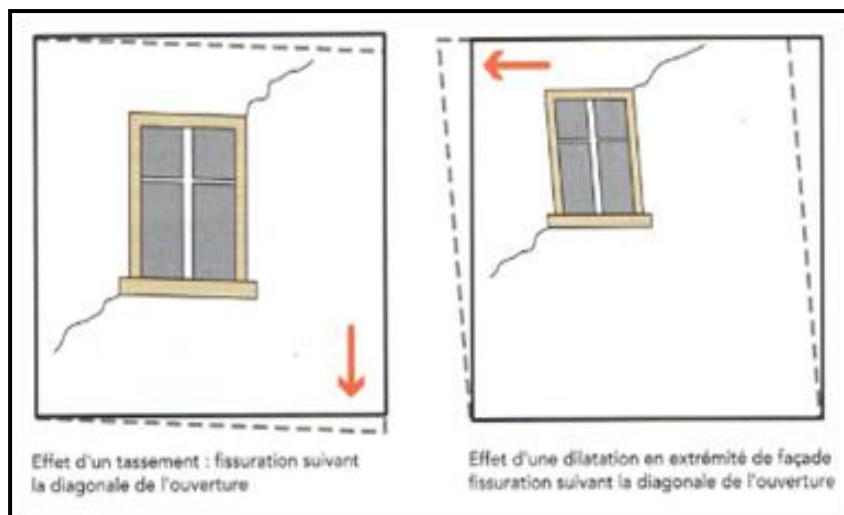
Figure I.15 : Les fissures se forment dans l'angle des ouvertures.

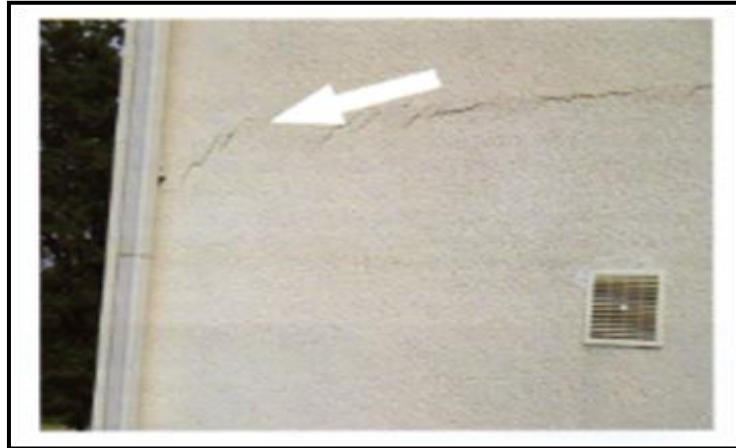
Figure I.16 : Le plancher des combles de cet immeuble s'est dilaté.

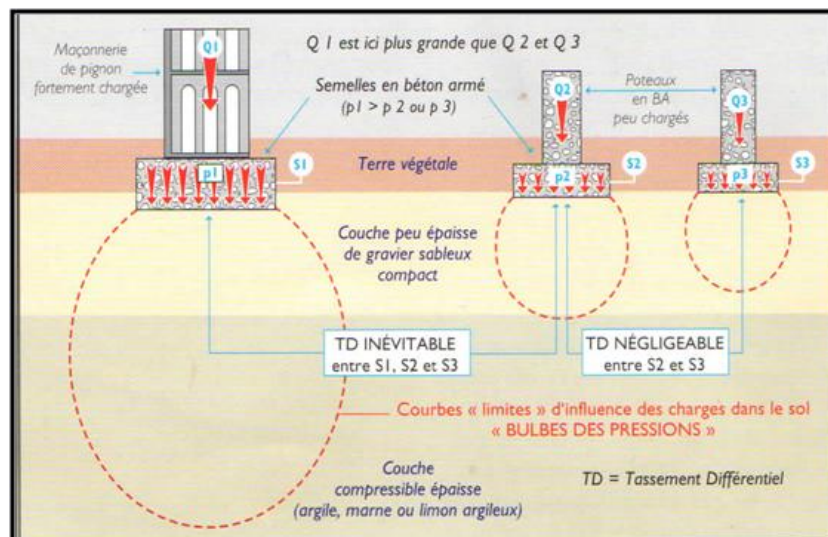
Figure I.17 : Schémas de transmission des charges (Q) d'un pavillon au sol.

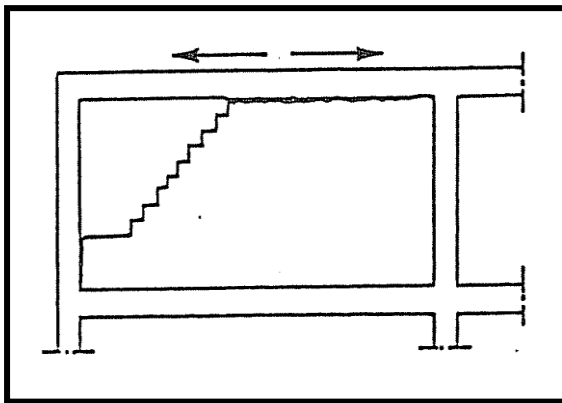
Figure I.18: Dilatation du plancher haut.

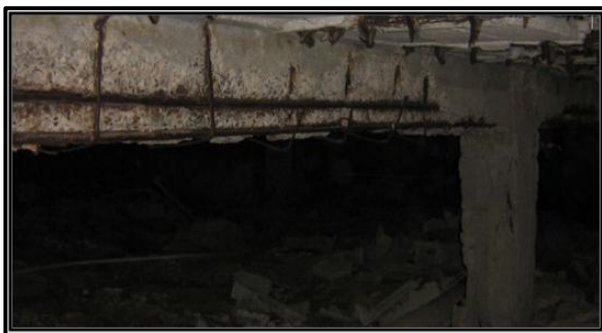
Figure I.21 : Effondrement du béton d'enrobage avancé avec l'apparition des armatures très corrodées. [16]

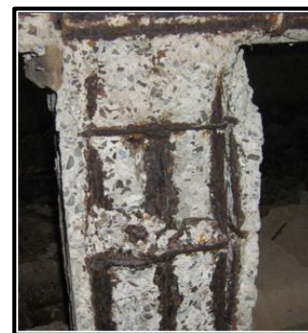
Figure I.22 : Corrosion des amorces poteaux. [16]

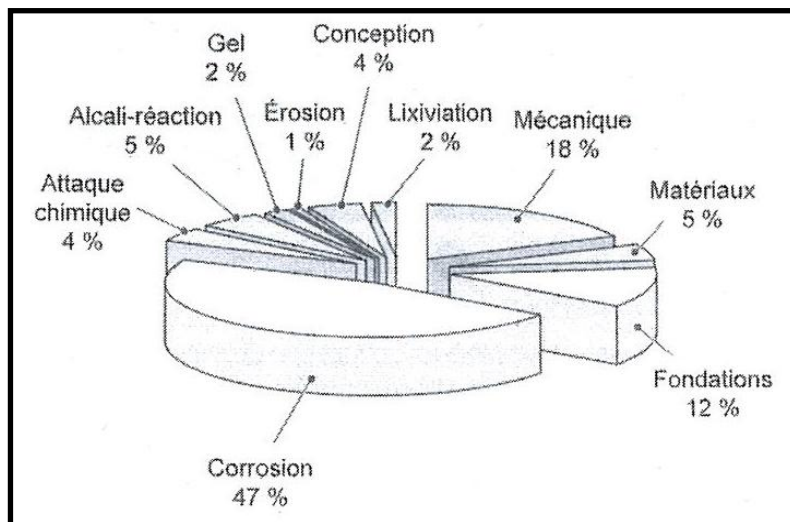
Figure I.23 : Origines des dégradations du béton

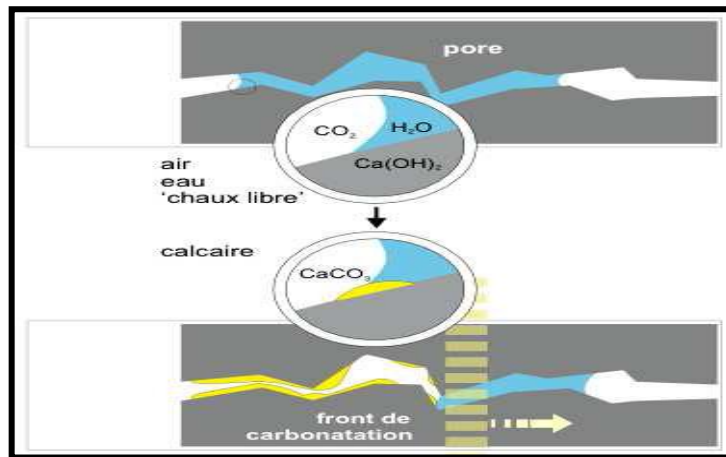
Figure I.24 : Mécanisme de carbonatation du béton. [15]

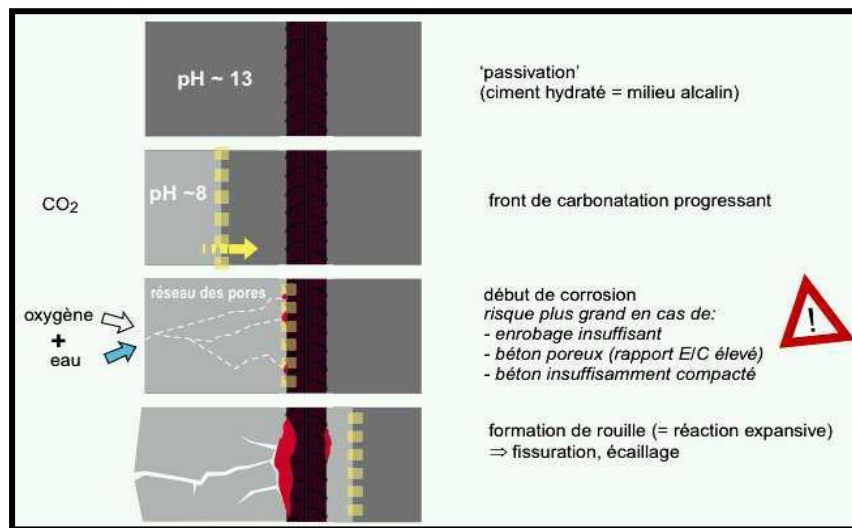
Figure I.26 : Étapes de la corrosion par carbonatation du béton d’enrobage. [15]

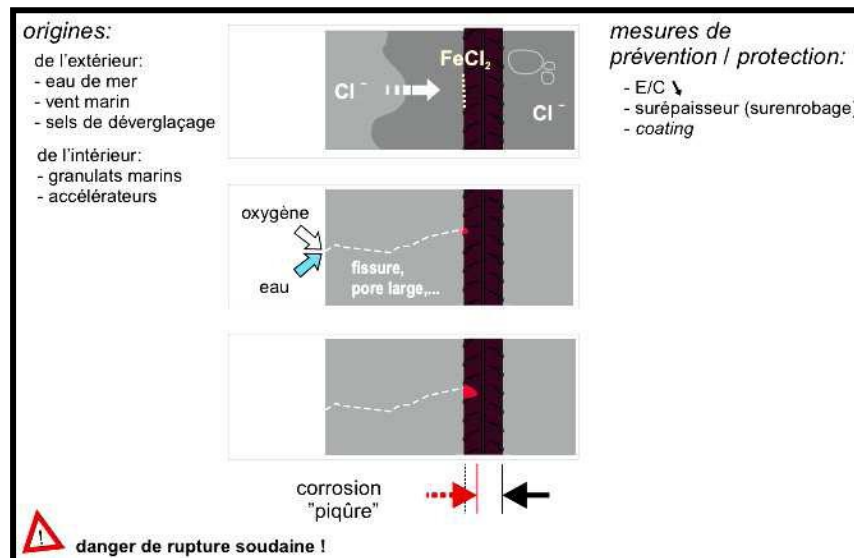
Figure I.27 : Étapes de la corrosion par pénétration des chlorures. [15]

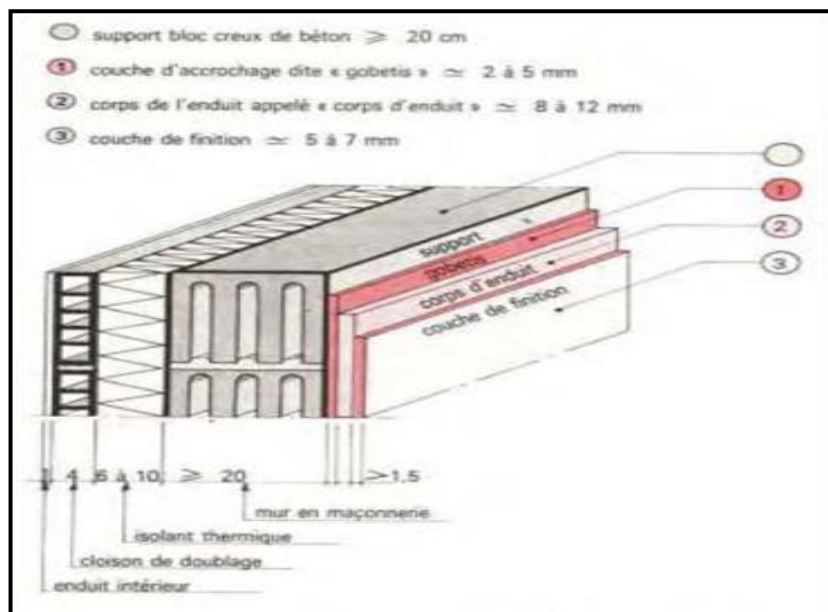
Figure I.29: Couches d'un enduit traditionnel au mortier hydraulique.

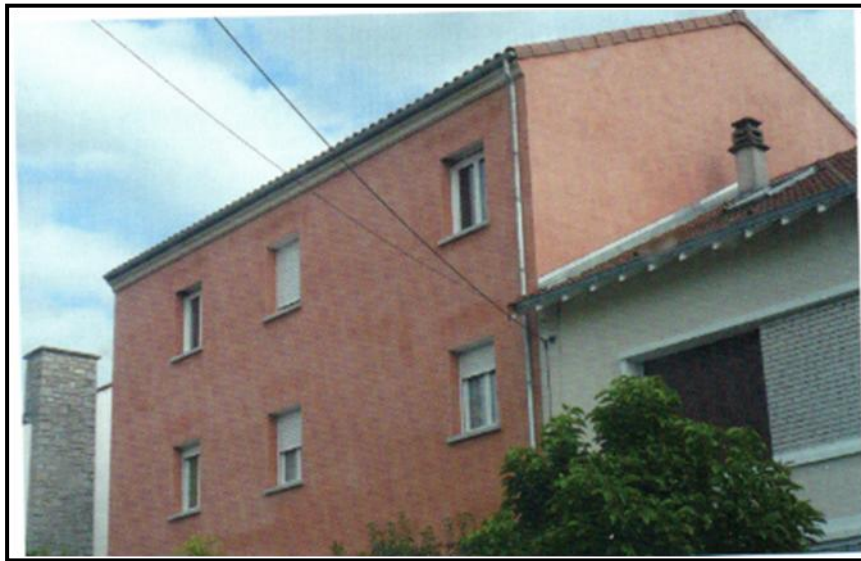
Figure I.30 : La teinte de l'enduit de cette maison est particulièrement soutenue.

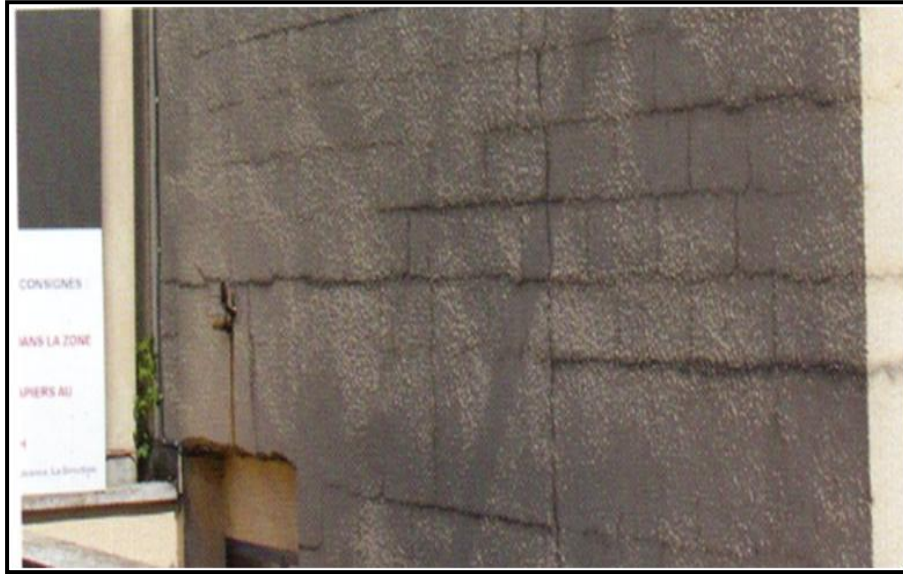
Figure I.31 : Des fissures se sont ouvertes le long des joints de cette maçonnerie, la pluie stagne dans les fissure et permet le développement de lichens. [2]

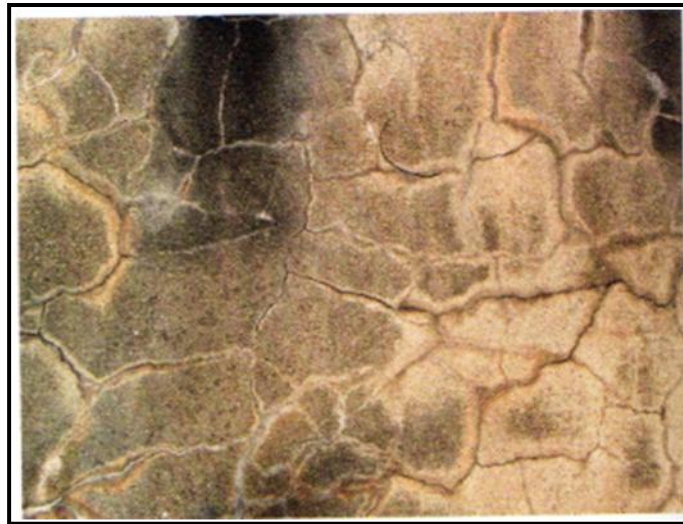
Figure I.32 : Fissuration de type faïençage caractéristique. [2]

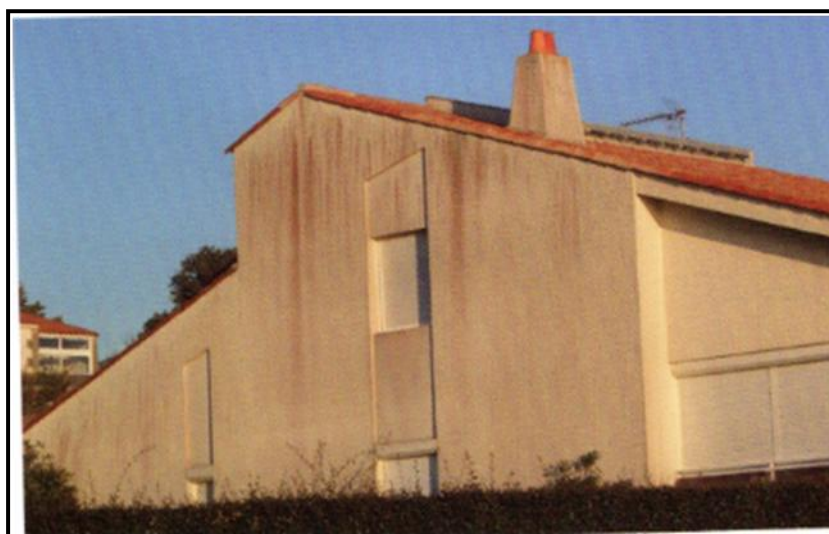
Figure I.33 : Salissures d'un enduit d'un enduit de façade par la pluie qui contient un micro-organisme. [2]

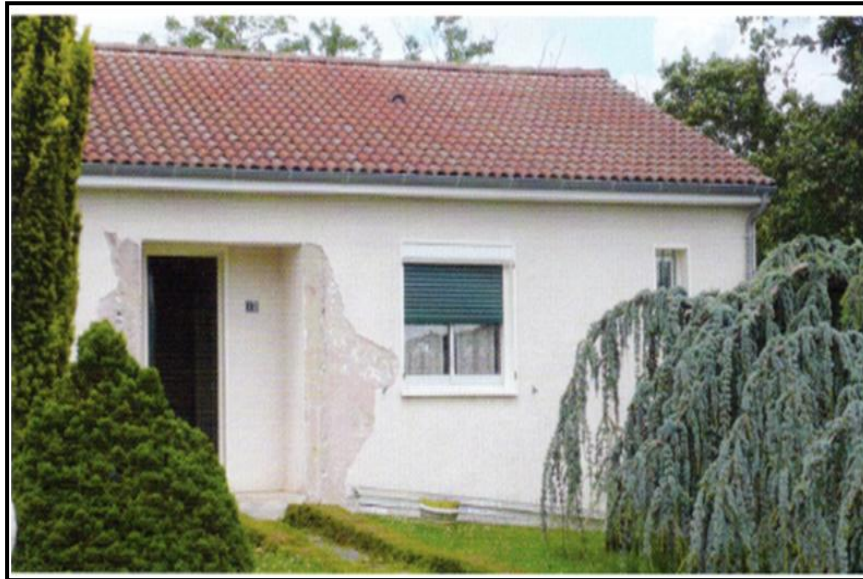
Figure I.34 : L'enduit de façade, projeté sans précautions sur un support lisse se détache. [2]

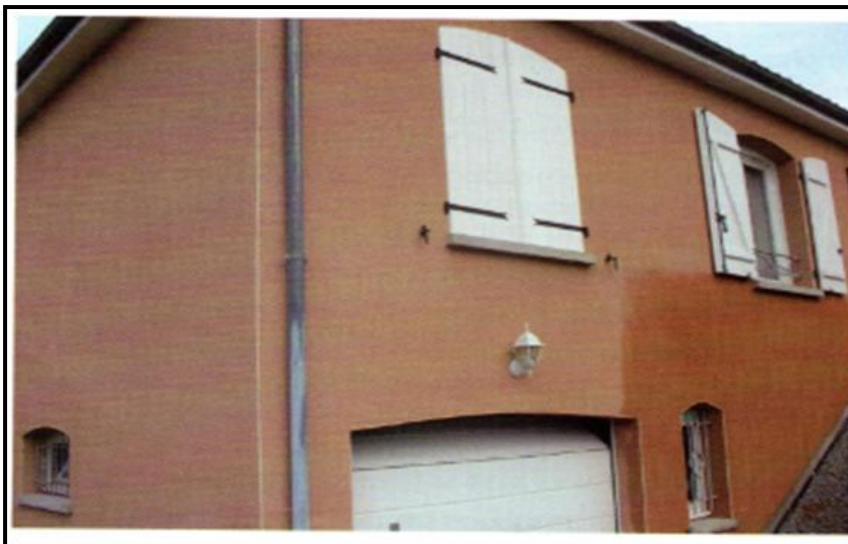
Figure I.35 : Un test d'arrosage a été effectué sur cette façade moderne afin d'apprécier la porosité de l'enduit. [2]

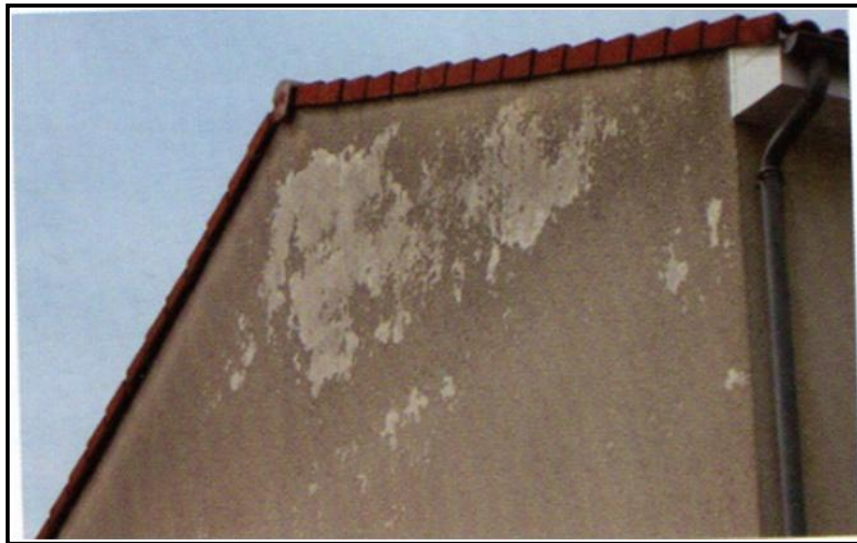
Figure I.36 : La couche de finition de cet enduit traditionnel a grillé au soleil. [2]

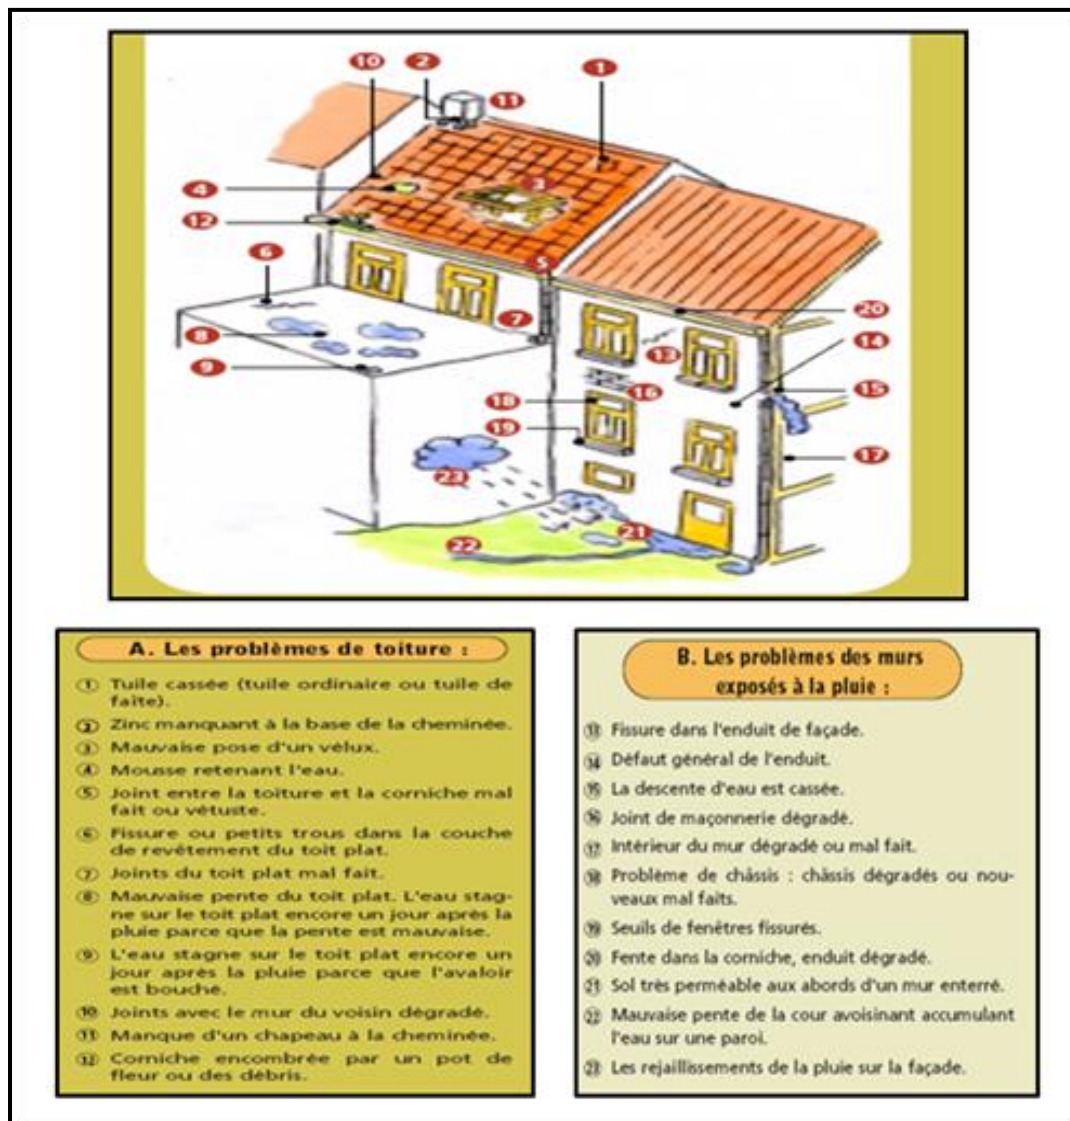
Figure I.37 : Les points d'infiltrations d'eau dans une construction. [19]

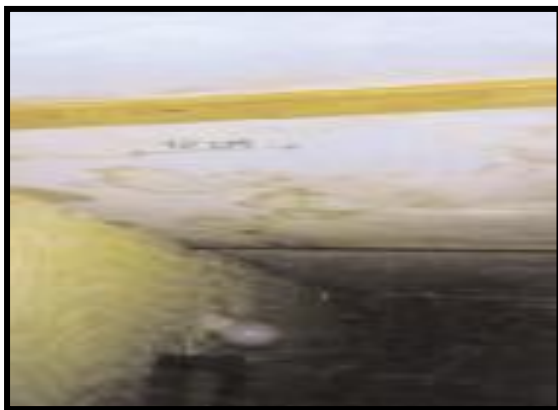
Figure I.38 : Auréole jaune brune ou verdâtre, bords arrondis. [19]

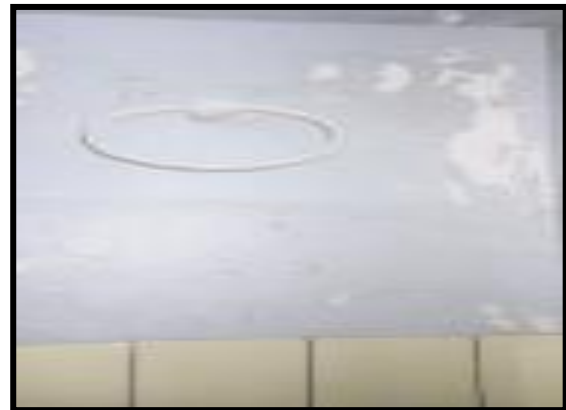
Figure I.39 : Dégradation de la peinture d'un mur intérieur. Gonflement et chute par écailles. [19]

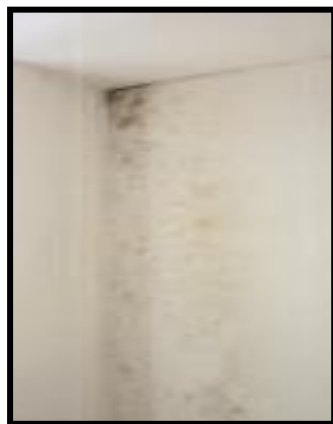
Figure I.40 : Série de petites taches noires, verdâtres ou brunes. [19]

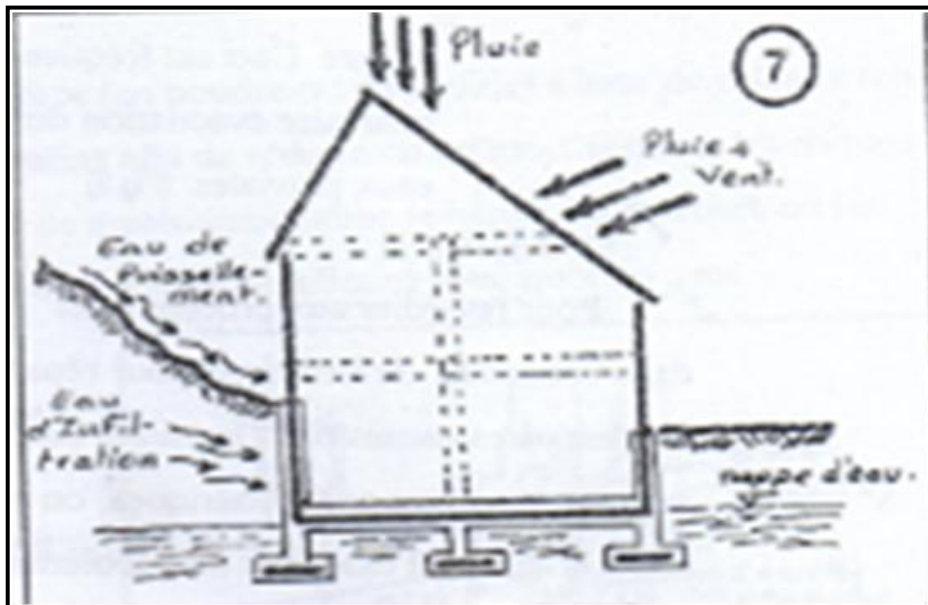
Figure I.41 : Les eaux provenant du sol.

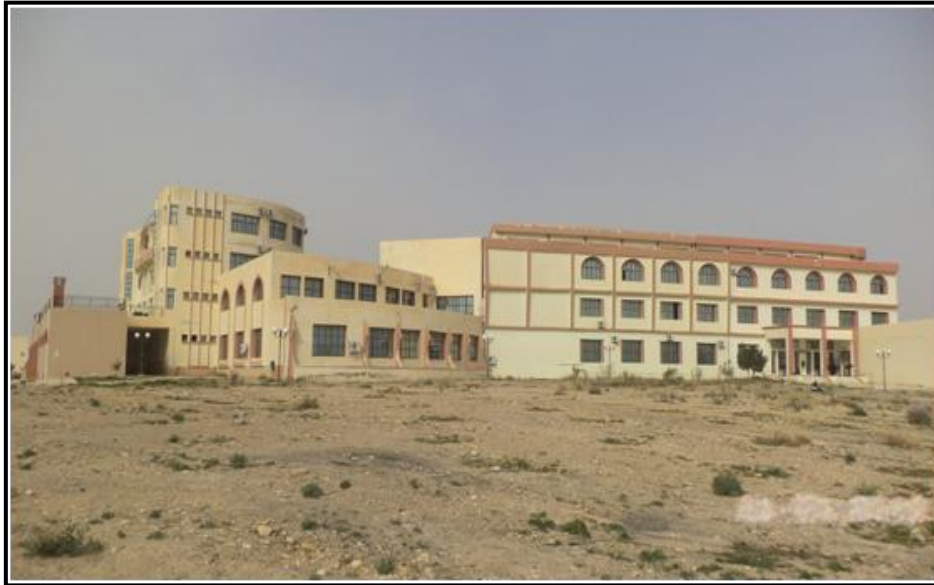
Photo II.3 : Façade Est.

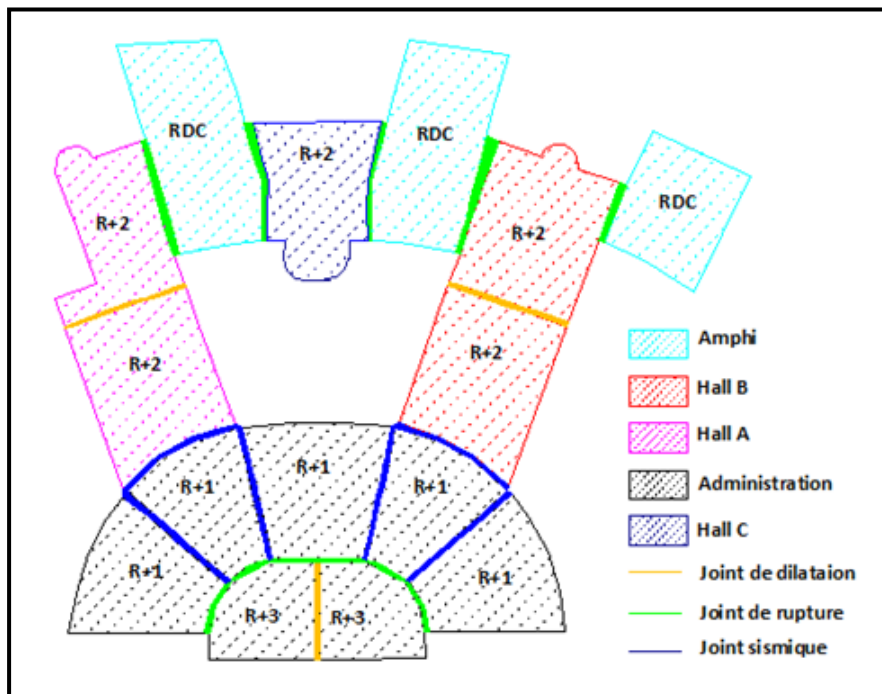
Figure II.43 : Schéma représentant les blocs et joints.

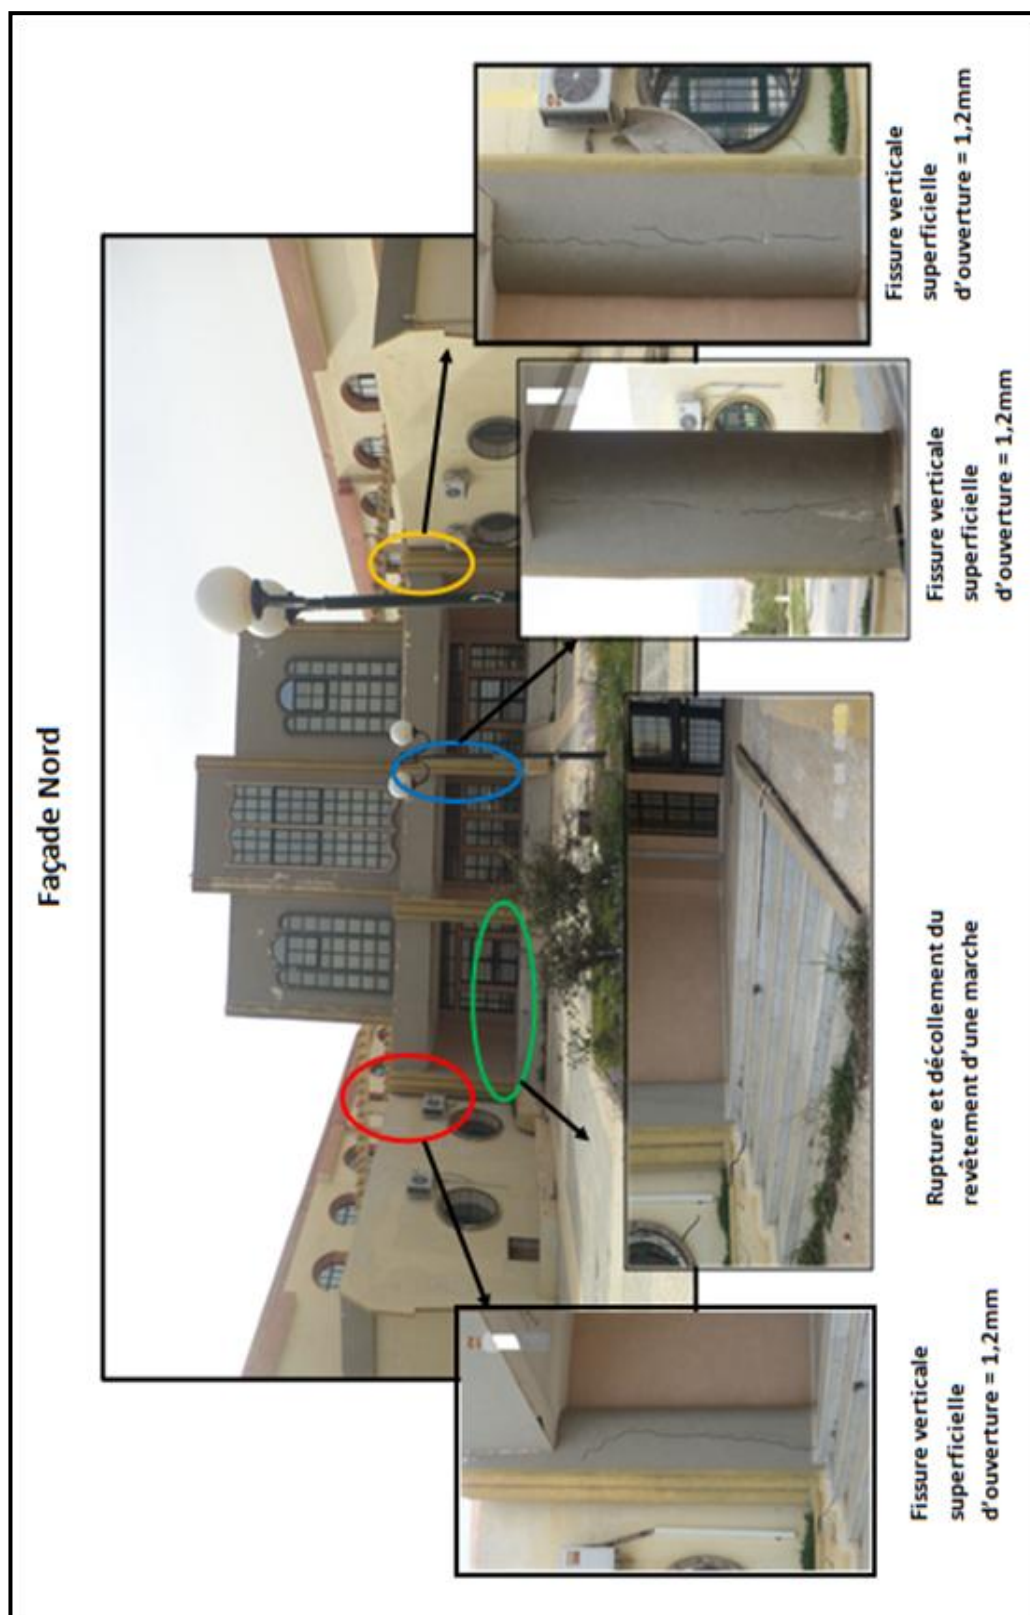
Photo II.6 : Désordres observés dans la façade Nord.

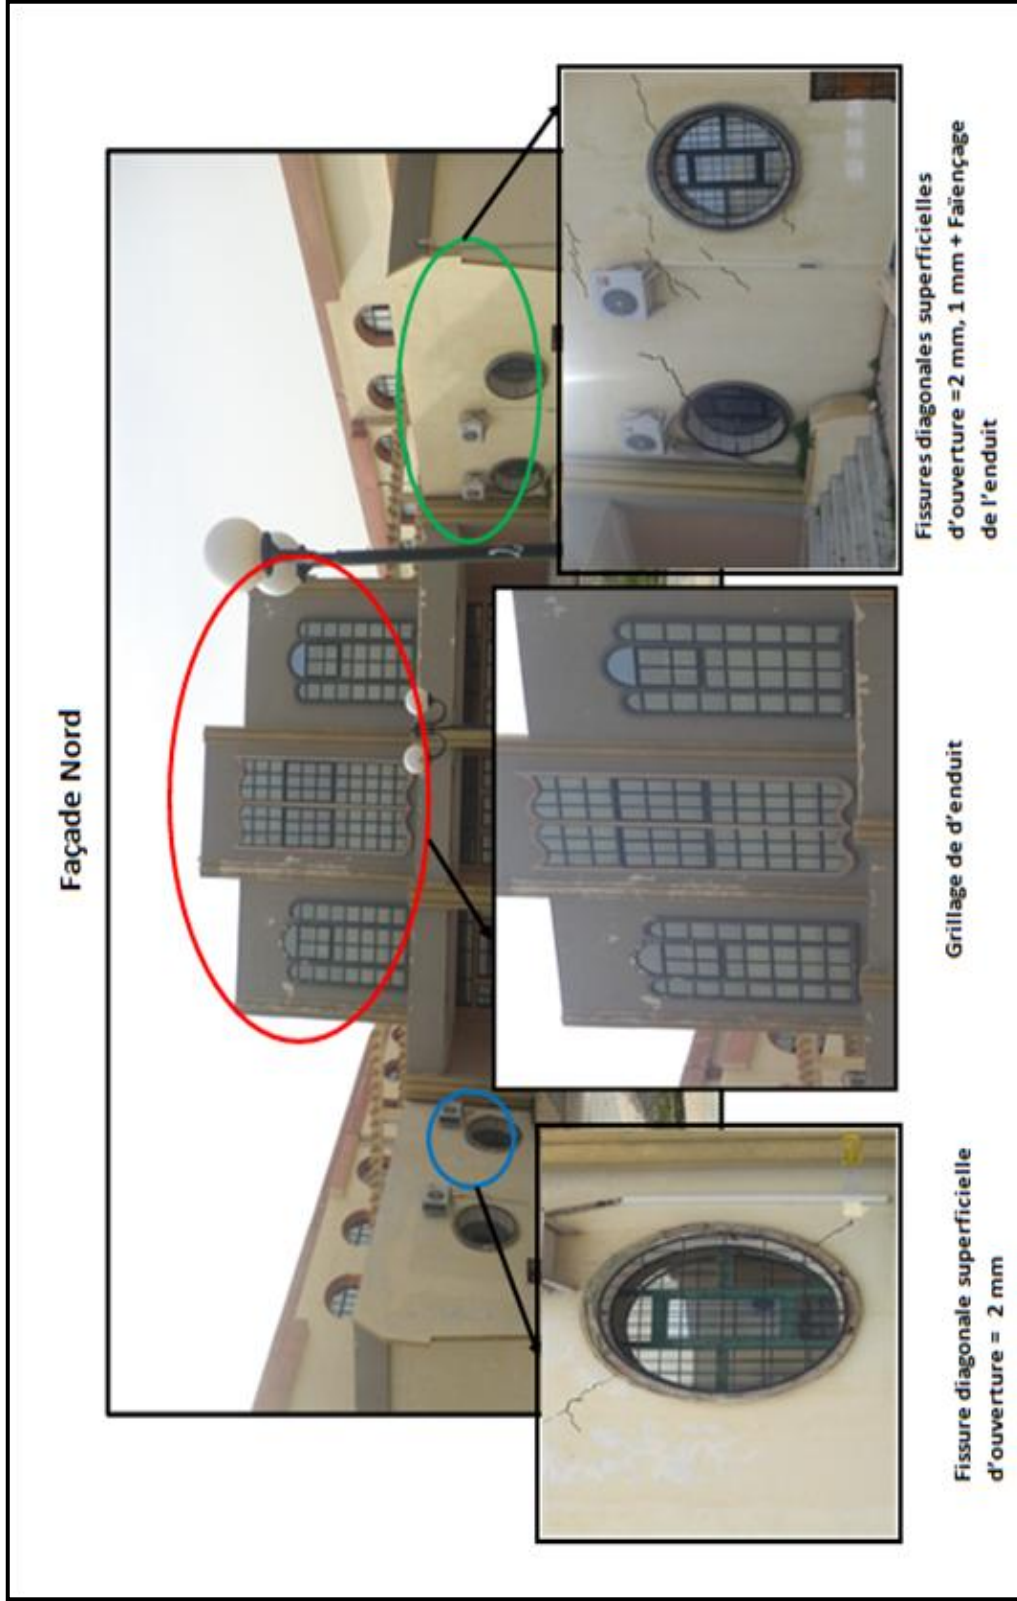
Photo II.7 : Désordres observés dans la façade Nord.

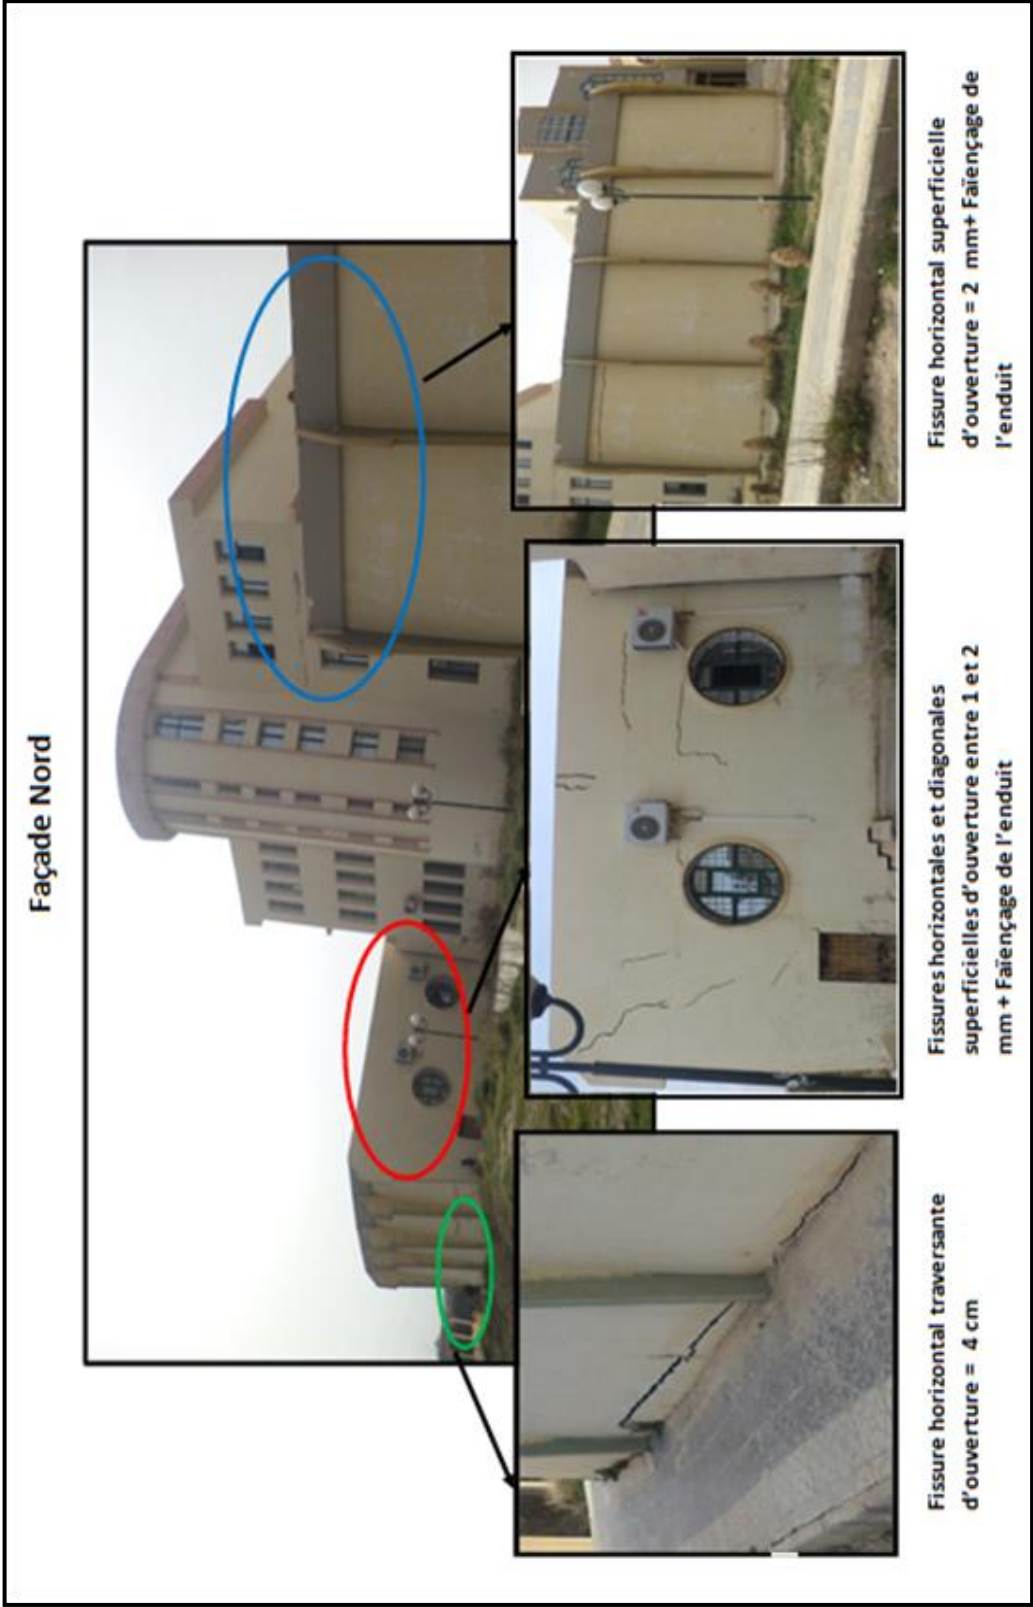
Photo II. 8 : Désordres observés dans la façade Nord.
