REPUBLIQUE ALGERIENNE DEMOCRATIQUE ET POPULAIRE
MINISTERE DE L'ENSEIGNEMENT SUPERIEUR ET DE LA RECHERCHE SCIENTIFIQUE
UNIVERSITE MOHAMED BOUDIAF - M'SILA

FACULTE DE TECHNOLOGIE
DEPARTEMENT DE GÉNIE CIVIL

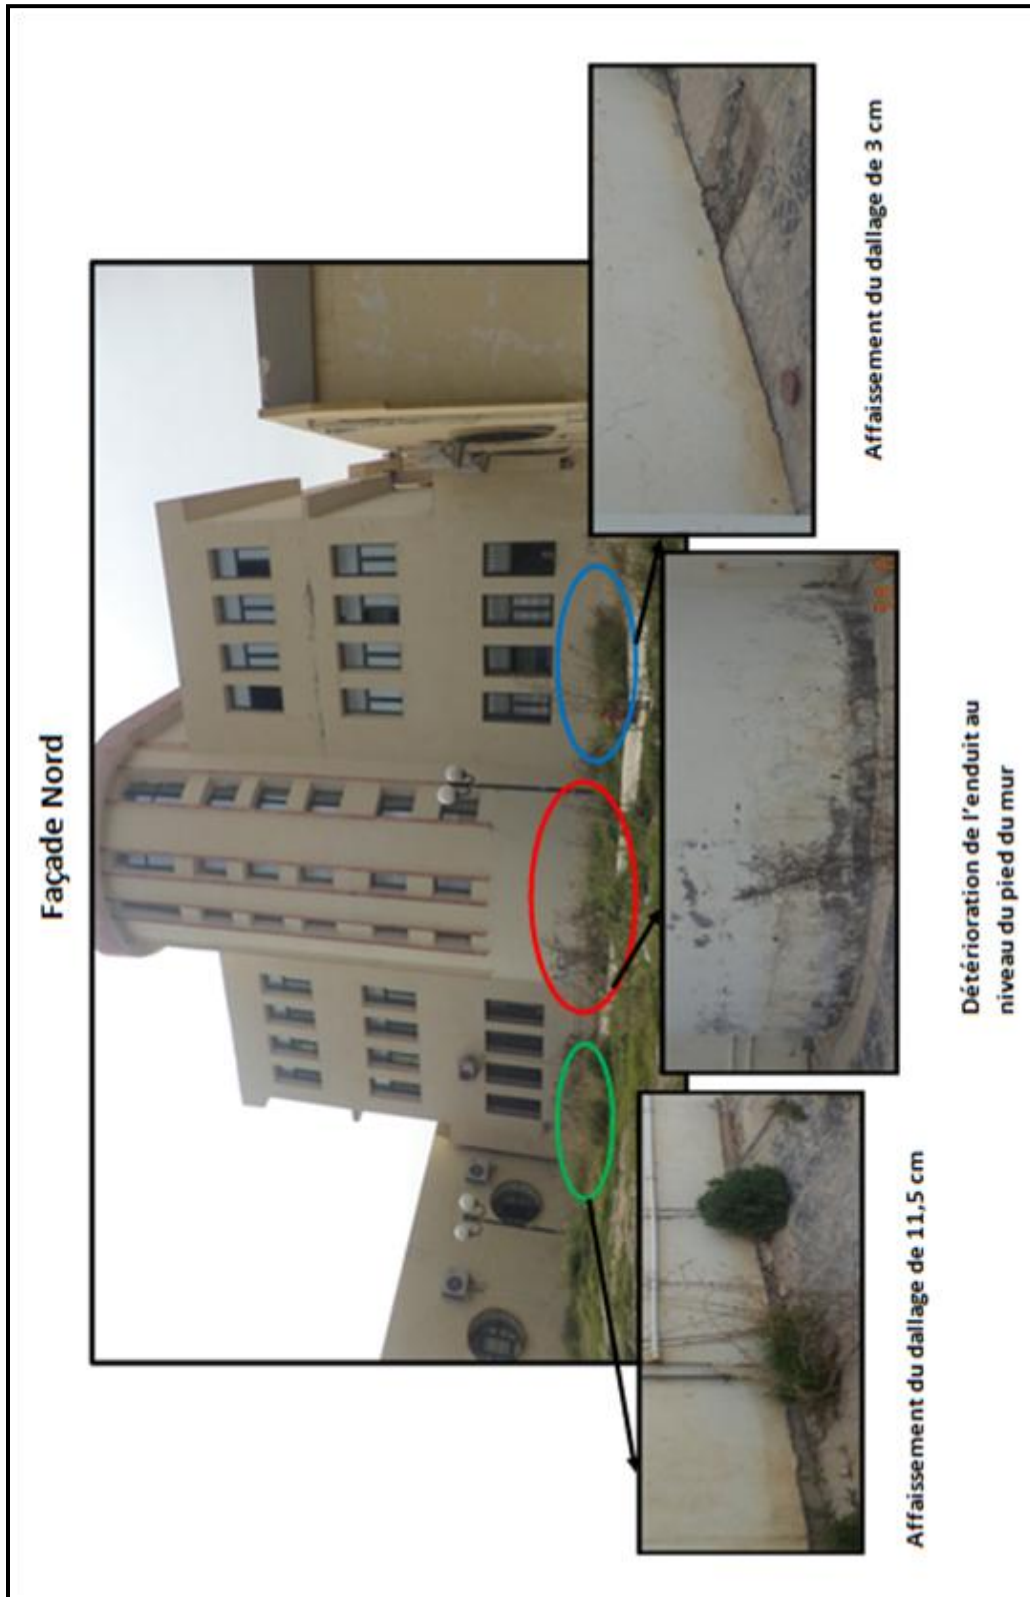
Photo II.9 : Désordres observés dans la façade Nord.

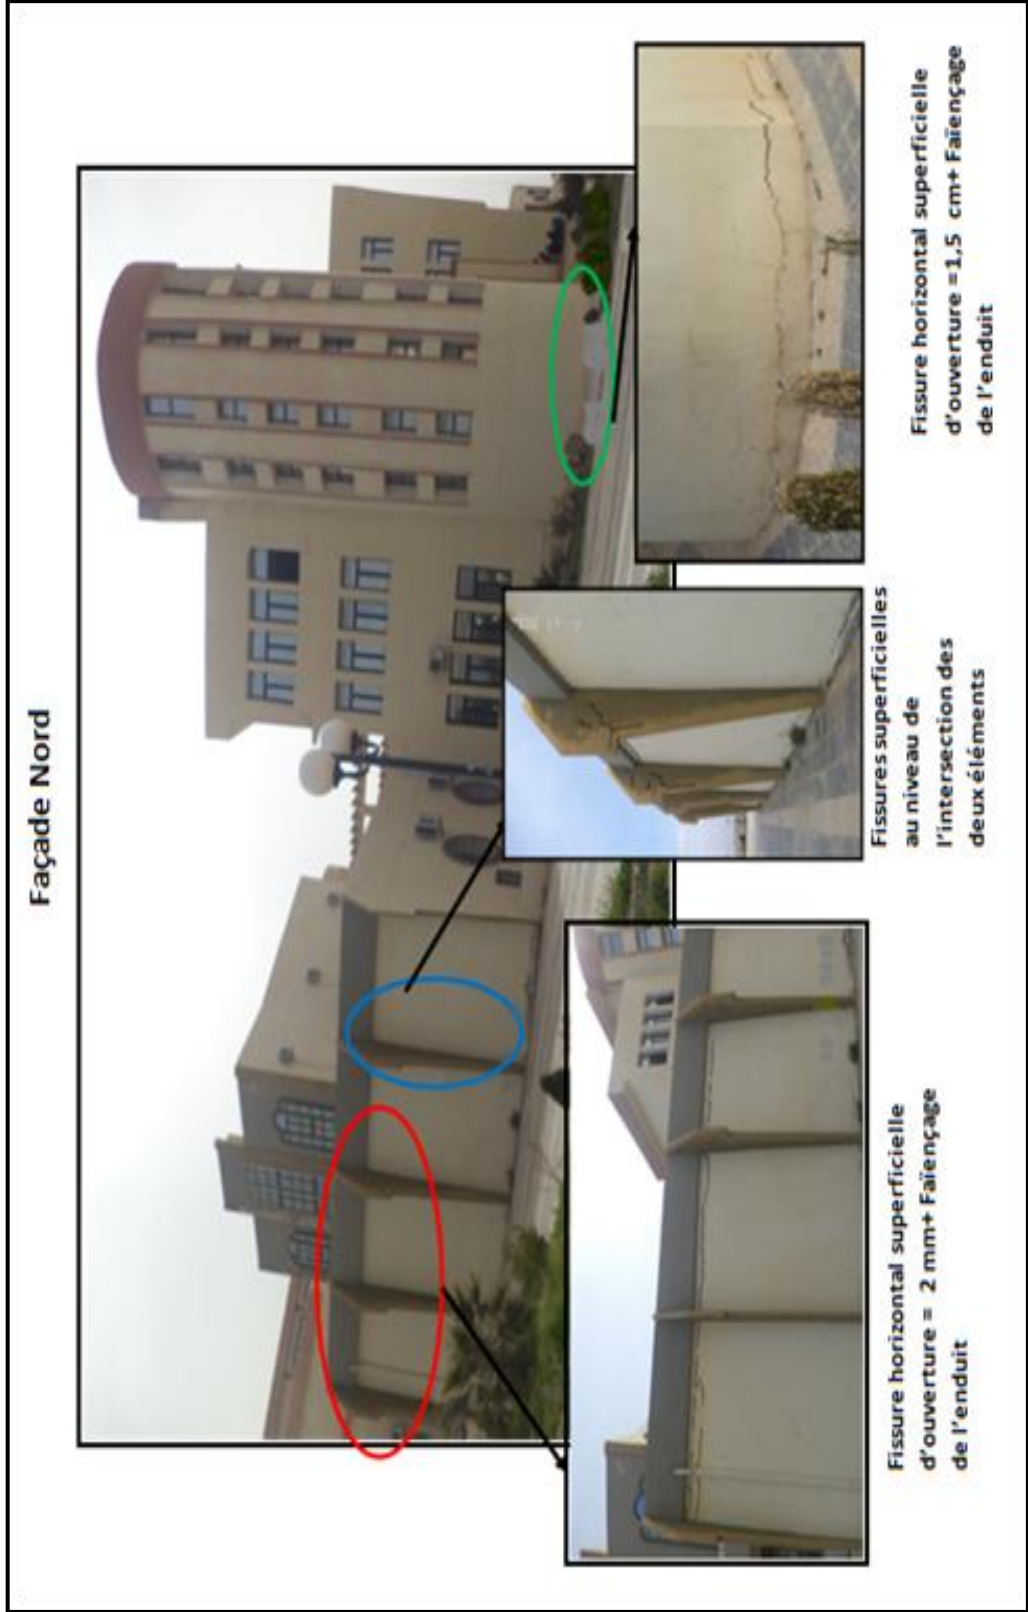
Photo II.10 : Désordres observés dans la façade Nord.

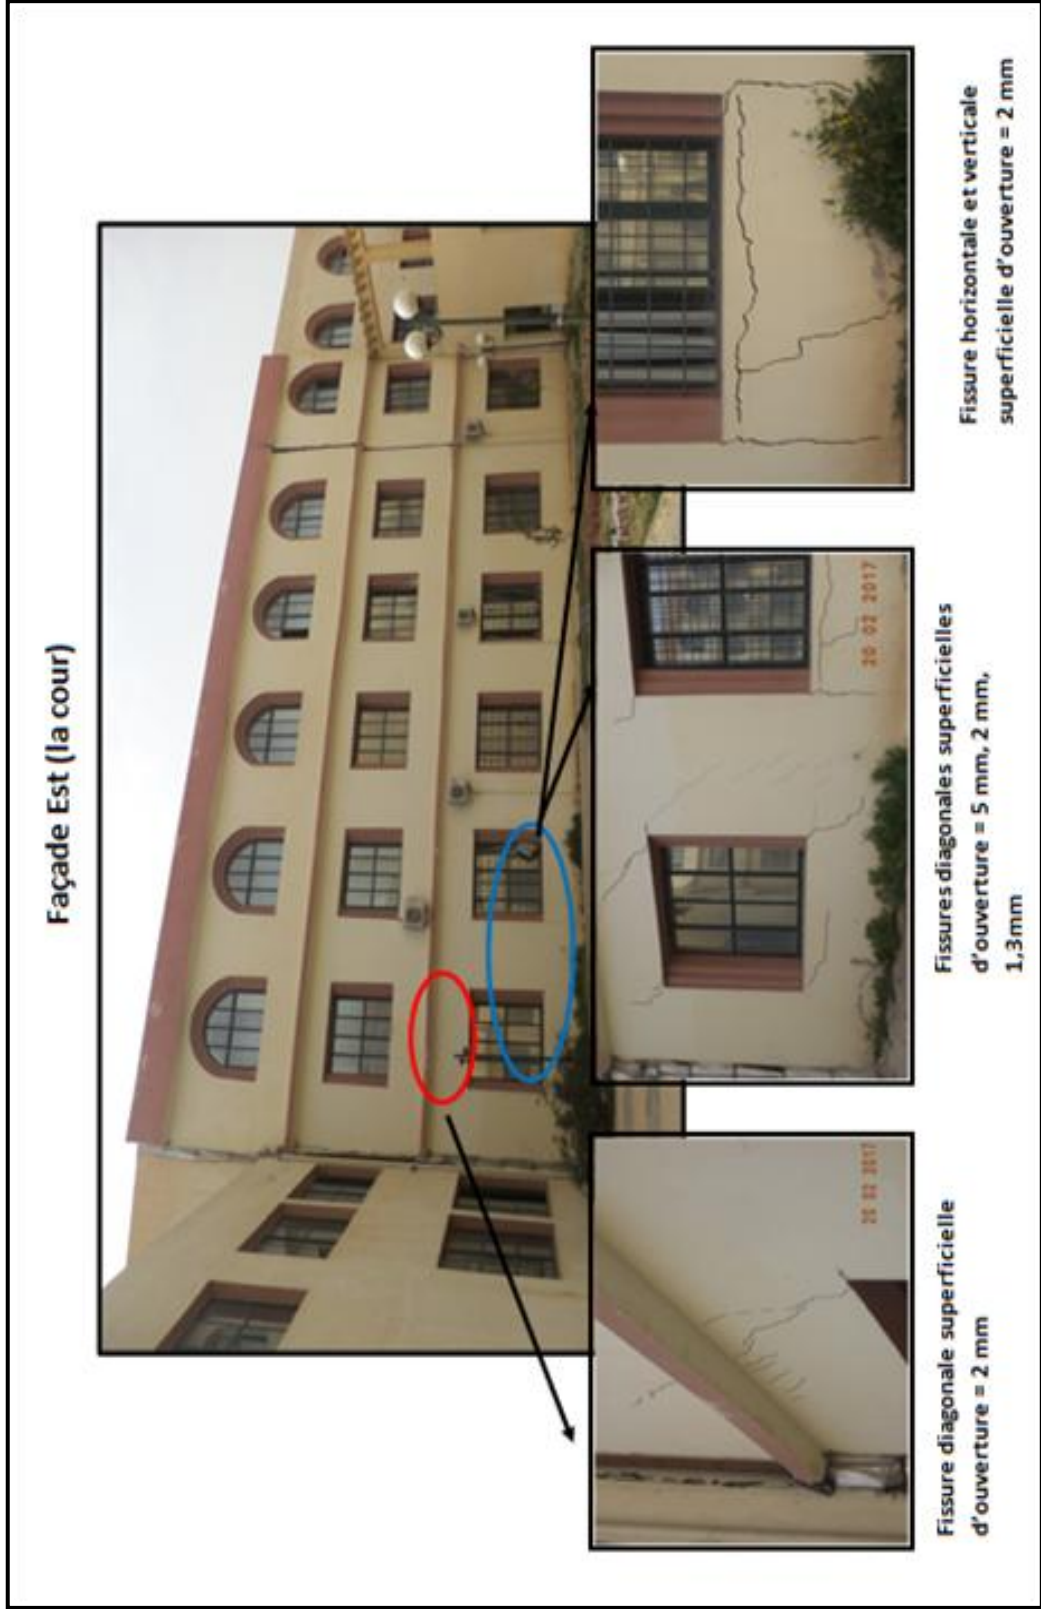
Photo II.11 : Désordres observés dans la façade Est (la cour).

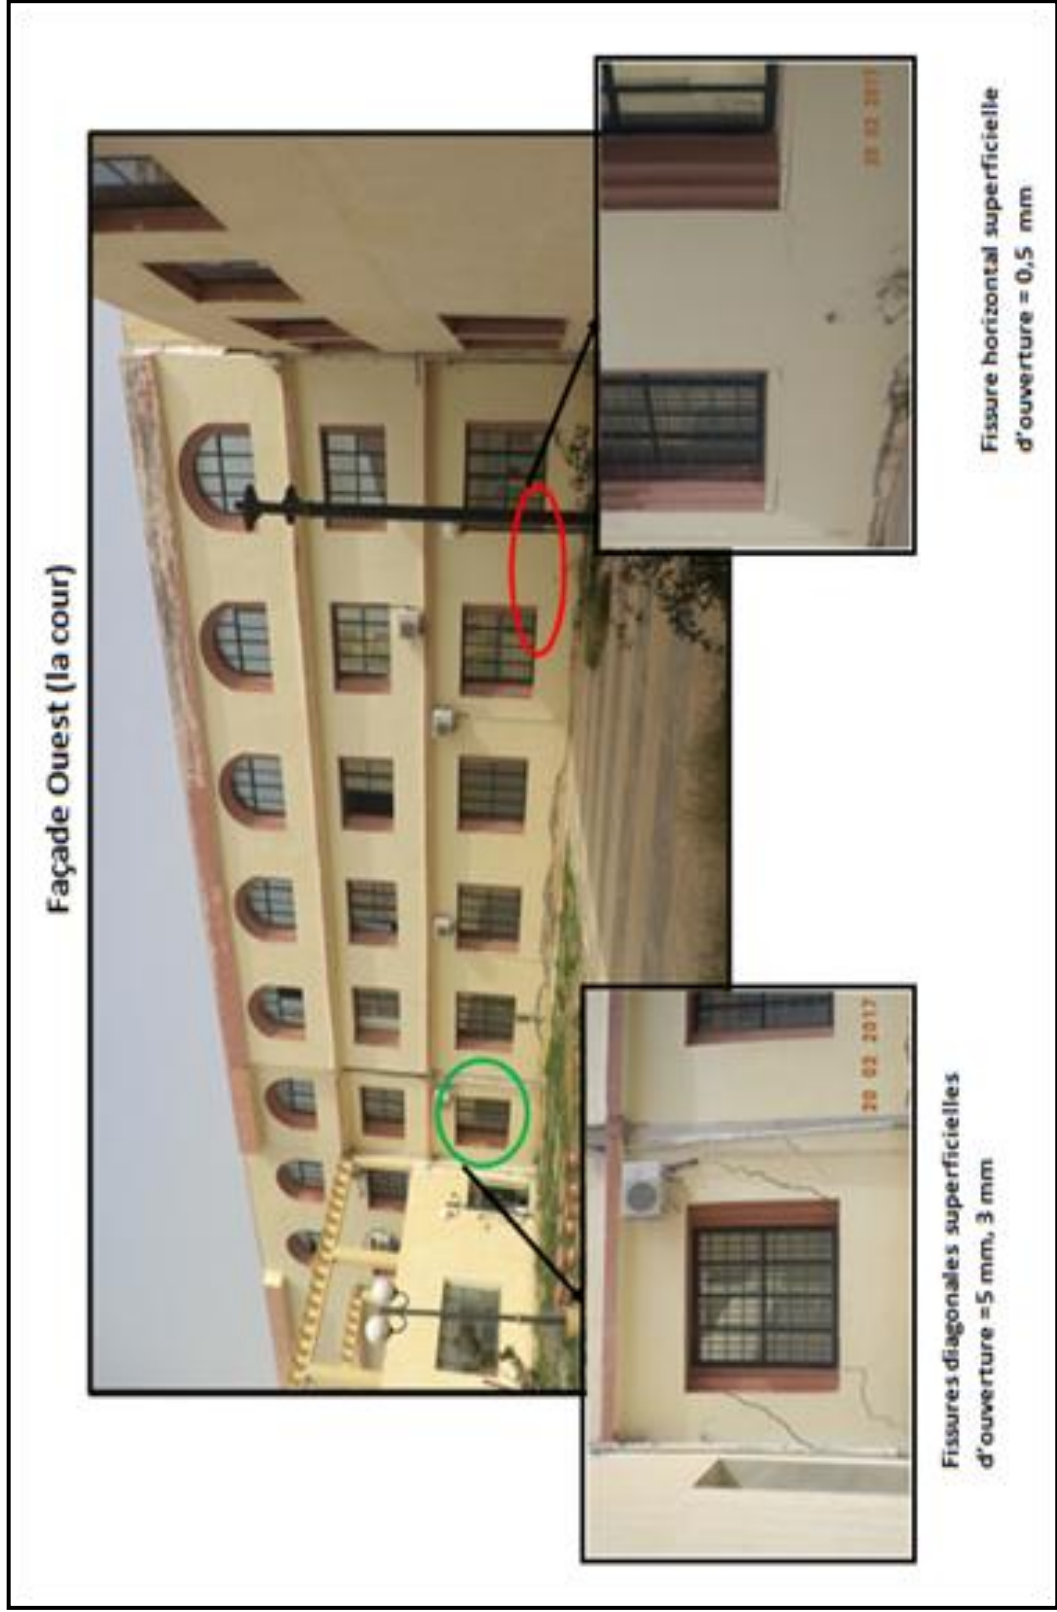
Photo II.12 : Désordres observés dans la façade Ouest (la cour).

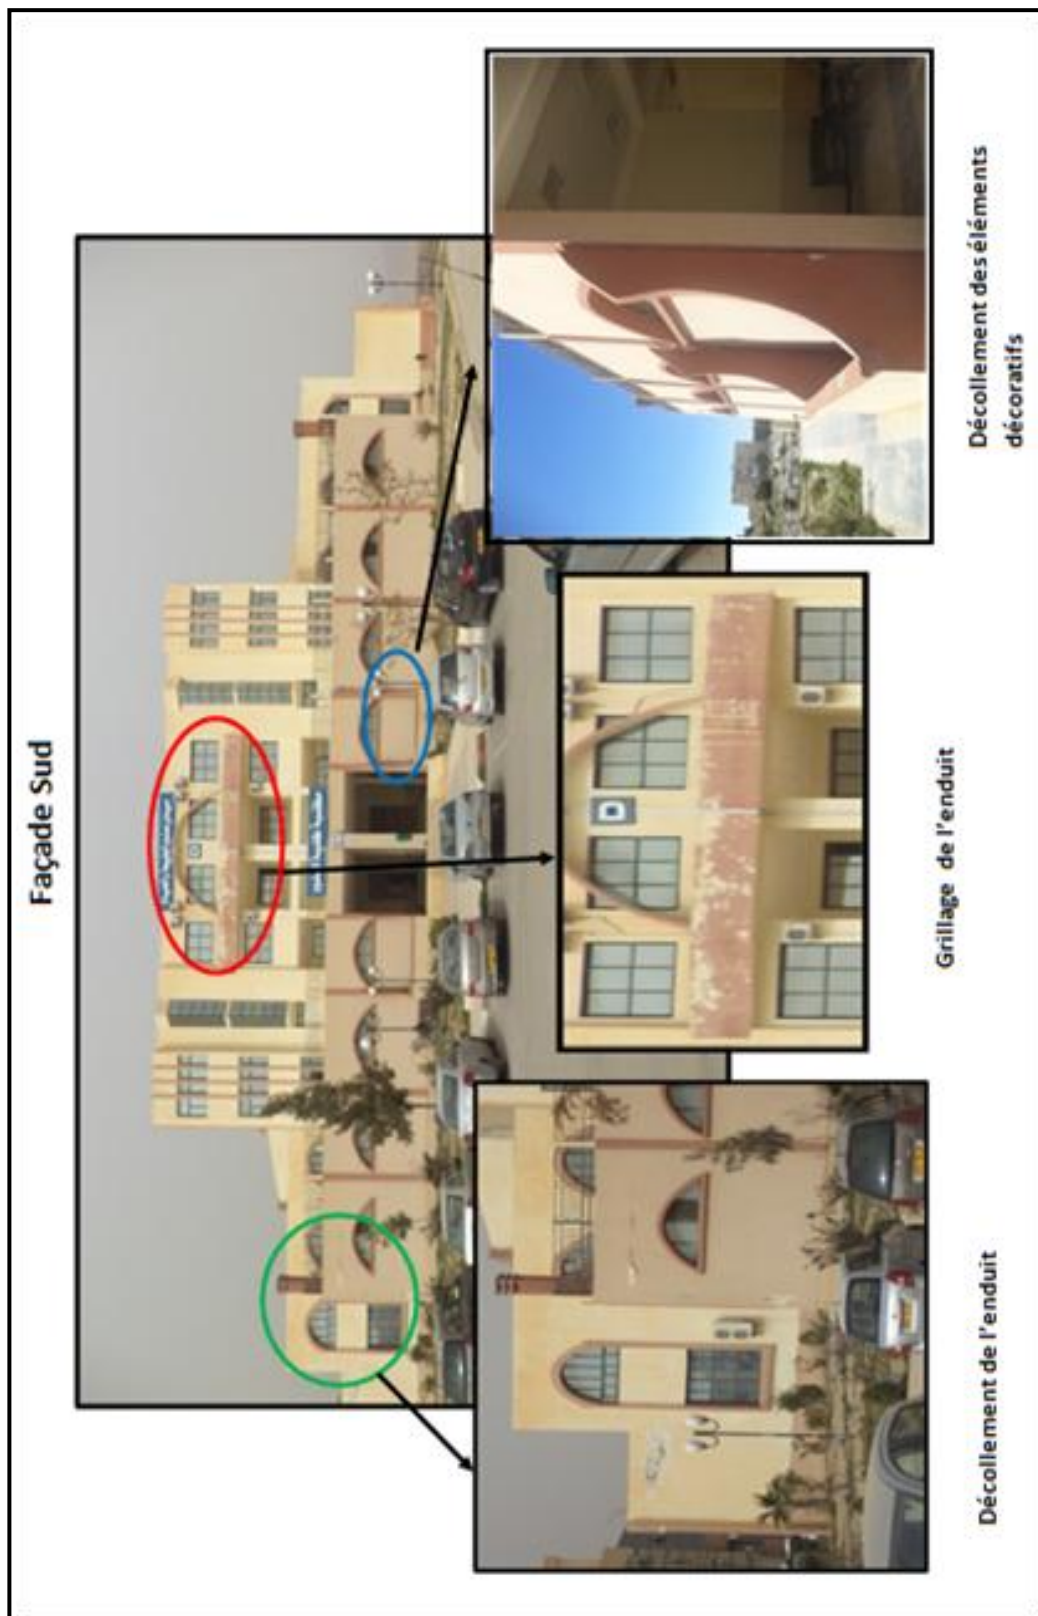
Photo II.1.3 : Désordres observés dans la façade Sud.

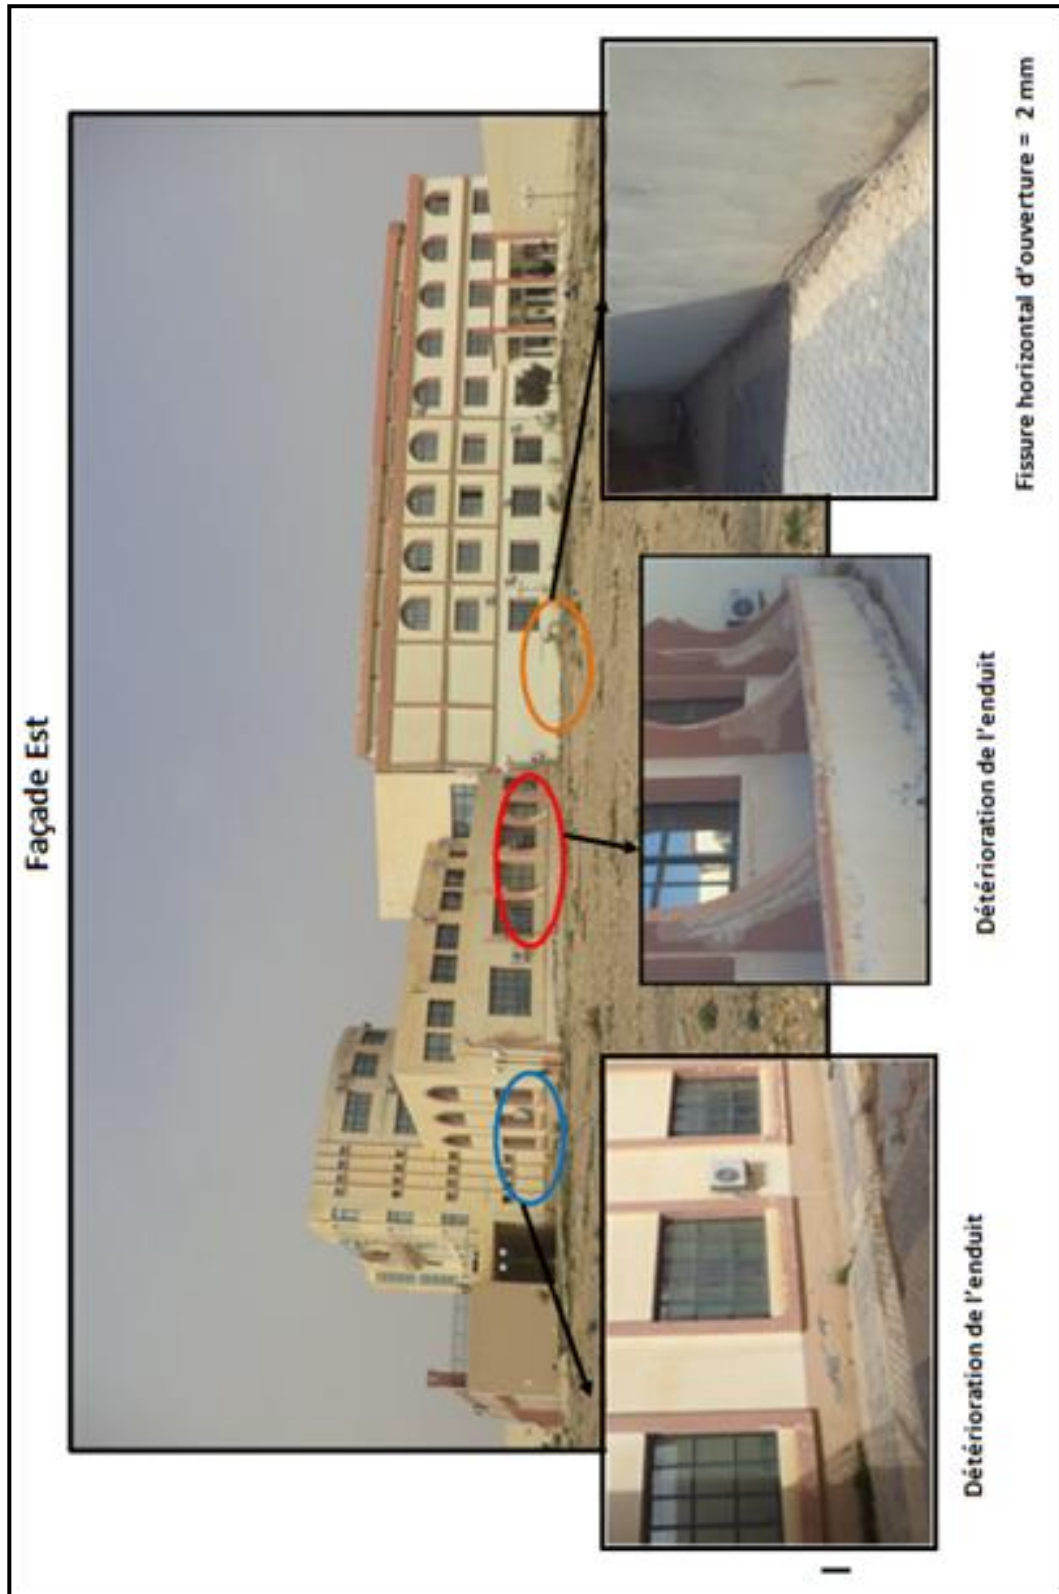
Photo II.1.14 : Désordres observés dans la façade Est.

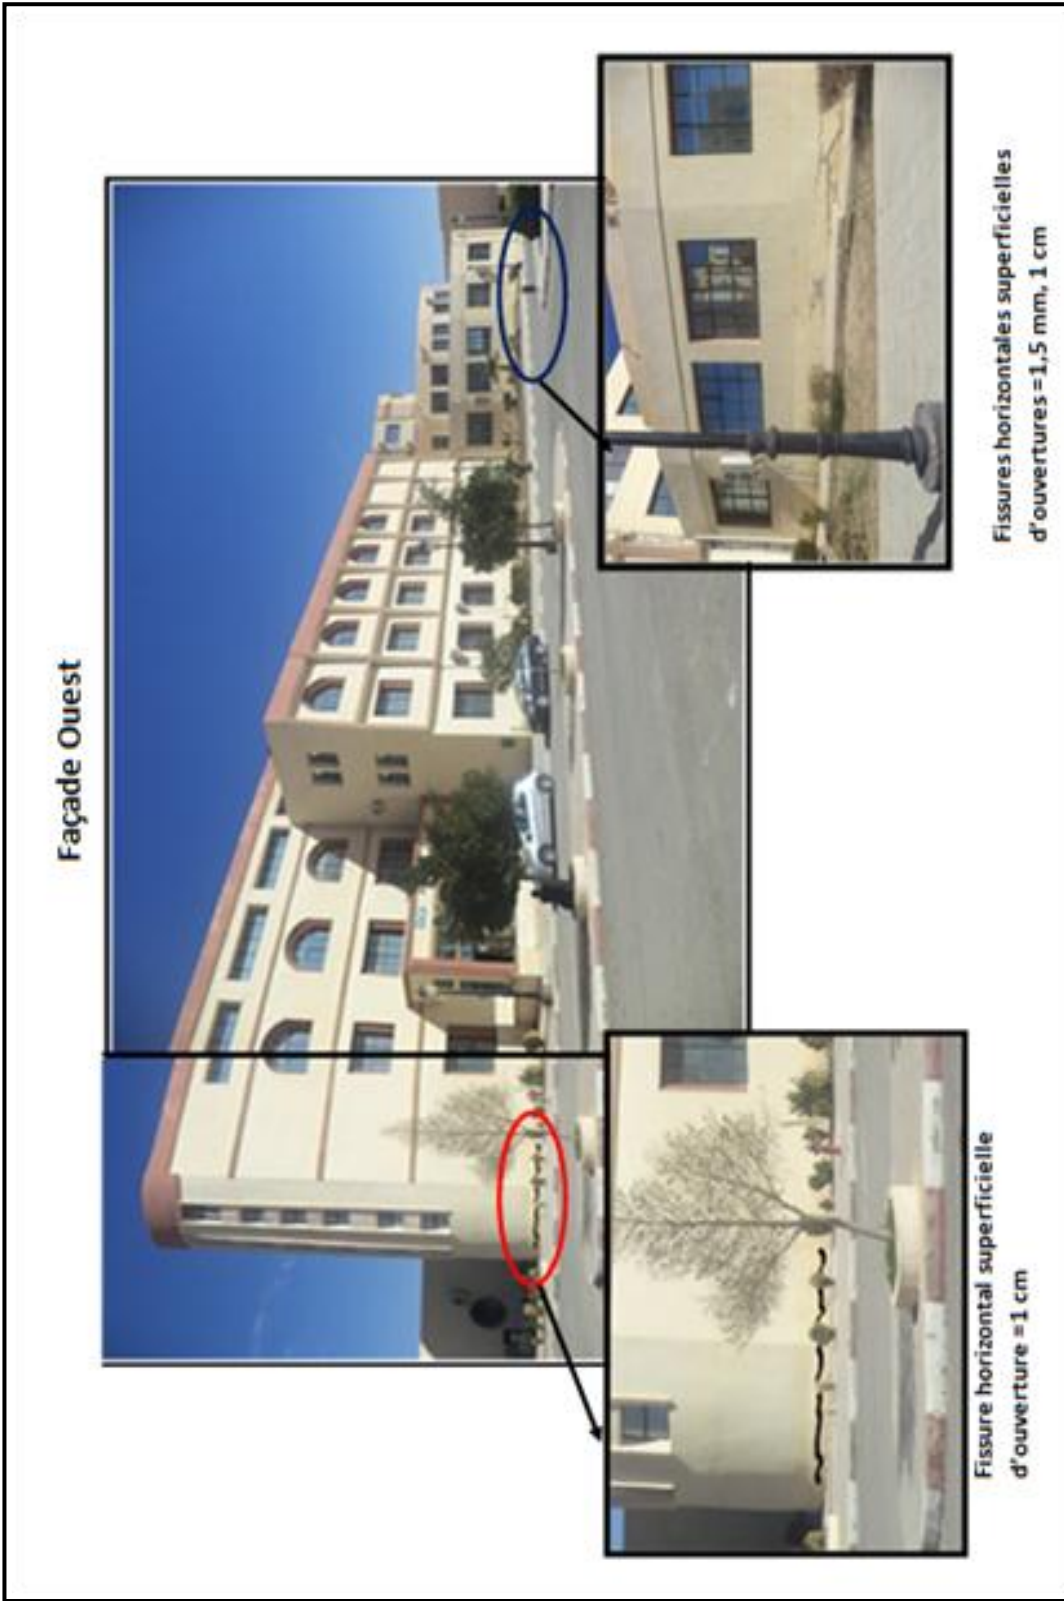
Photo II.15 : Désordres observés dans la façade Ouest.

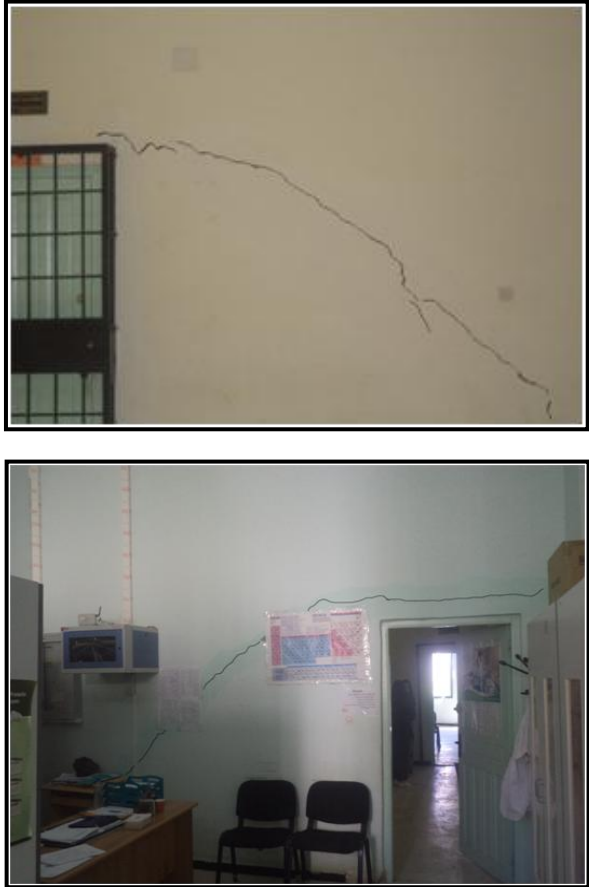
<ul style="list-style-type: none">- Position : un mur situé au RDC- Tracé : diagonale- Ouverture : 1,5 mm- Profondeur : traversante- Activité : passive
2

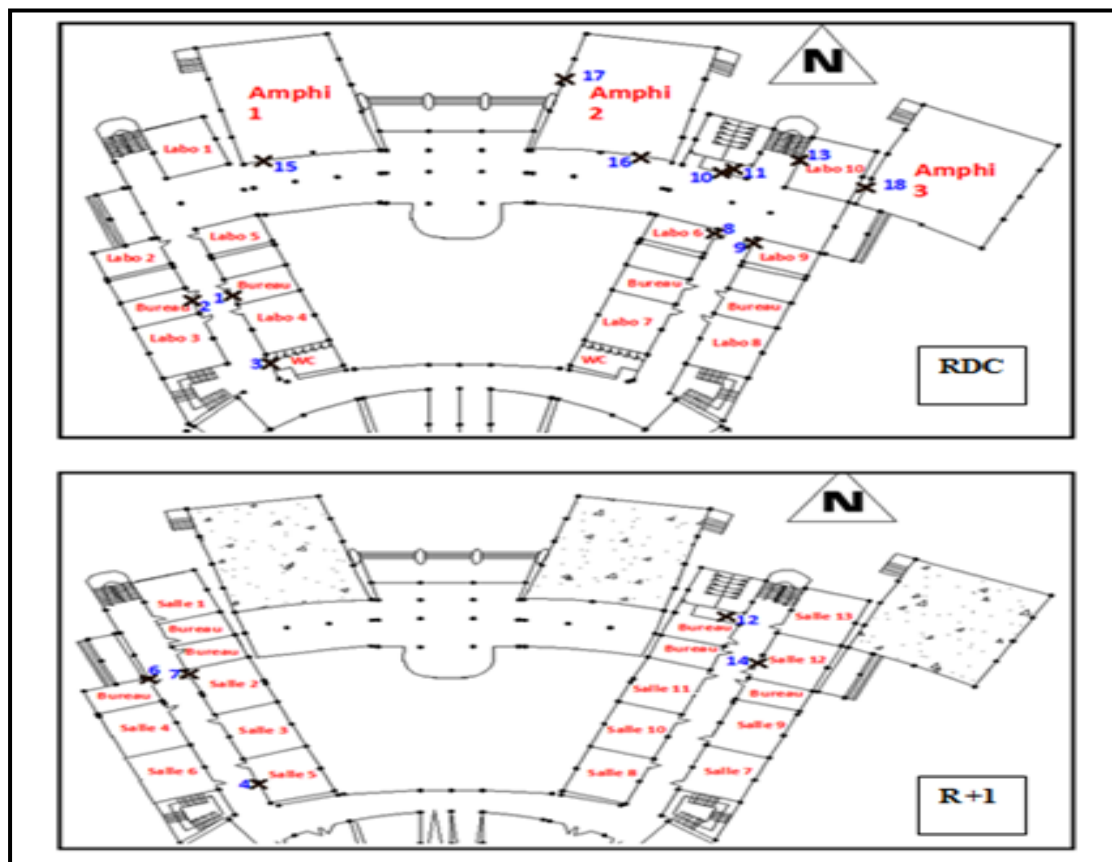
Figure II.47 : Indication sur les plans, des fissures apparues dans les cloisons intérieures.

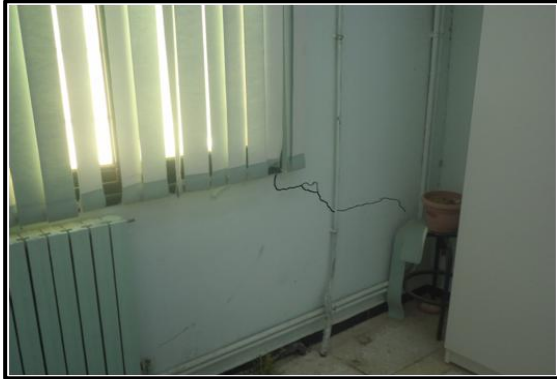
<ul style="list-style-type: none"> - Position : l'angle de la fenêtre (RDC) - Tracé : diagonale - Ouverture : 3 mm - Profondeur : traversante - Activité : passive
2

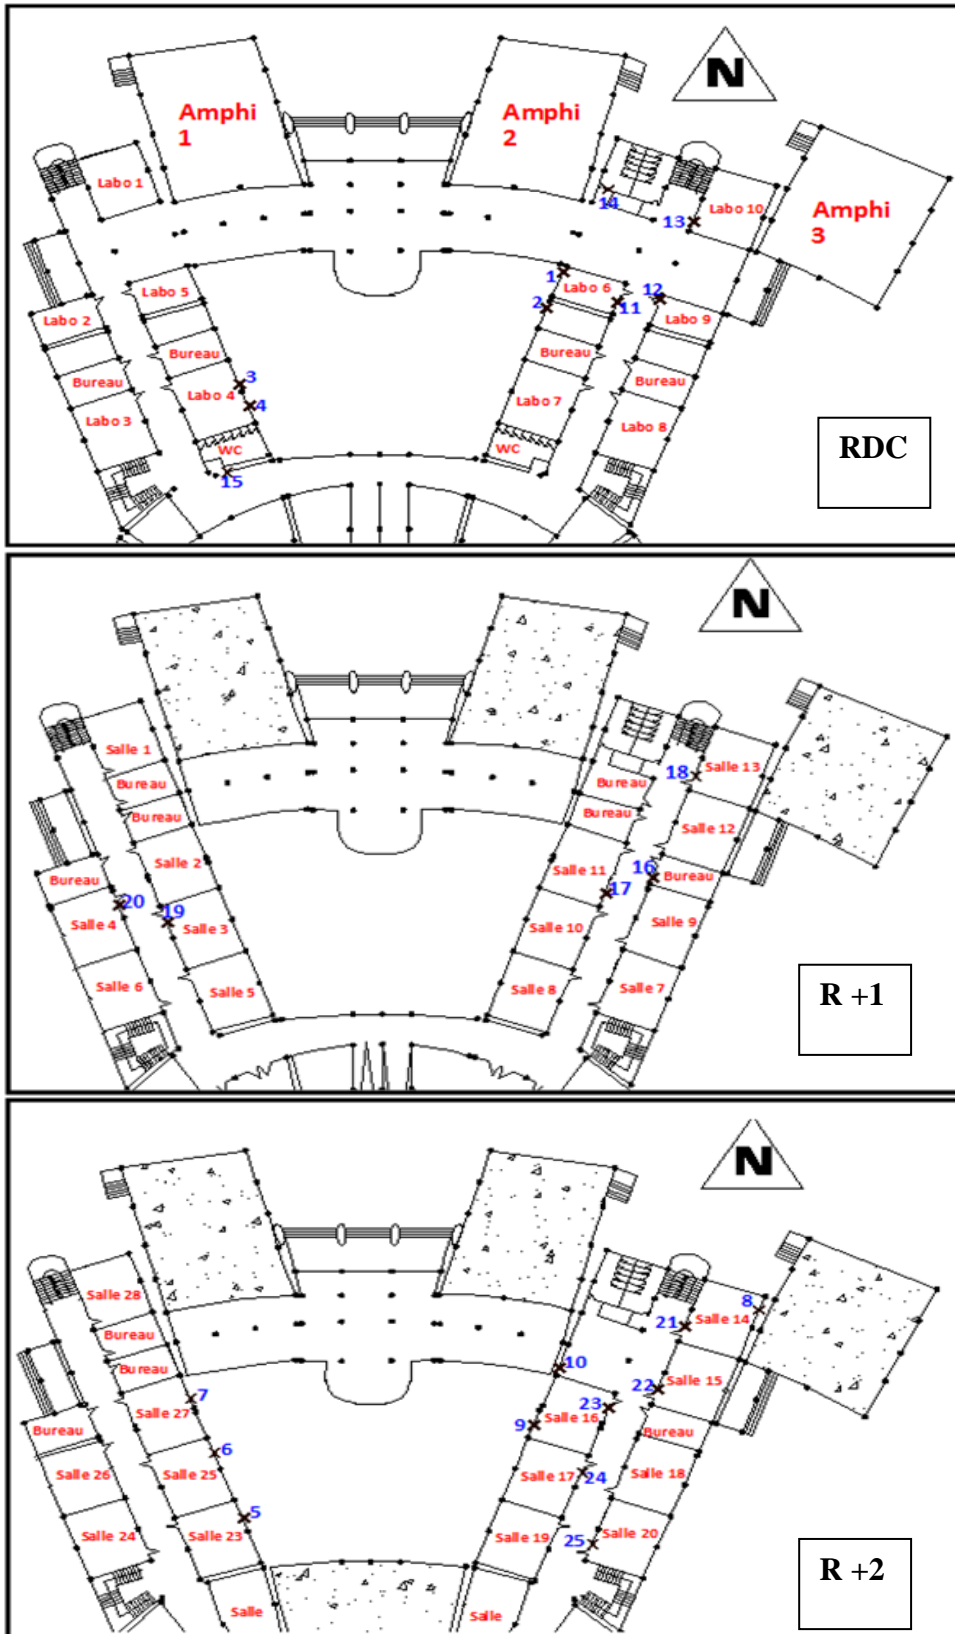
Figure II.48: Indication sur les plans, des fissures apparues dans les ouvertures.

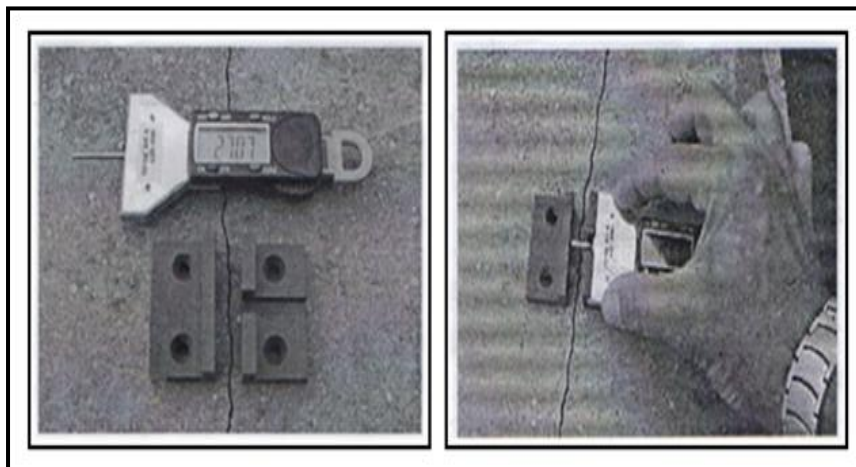
Figure II.49: Fissurometre digital.

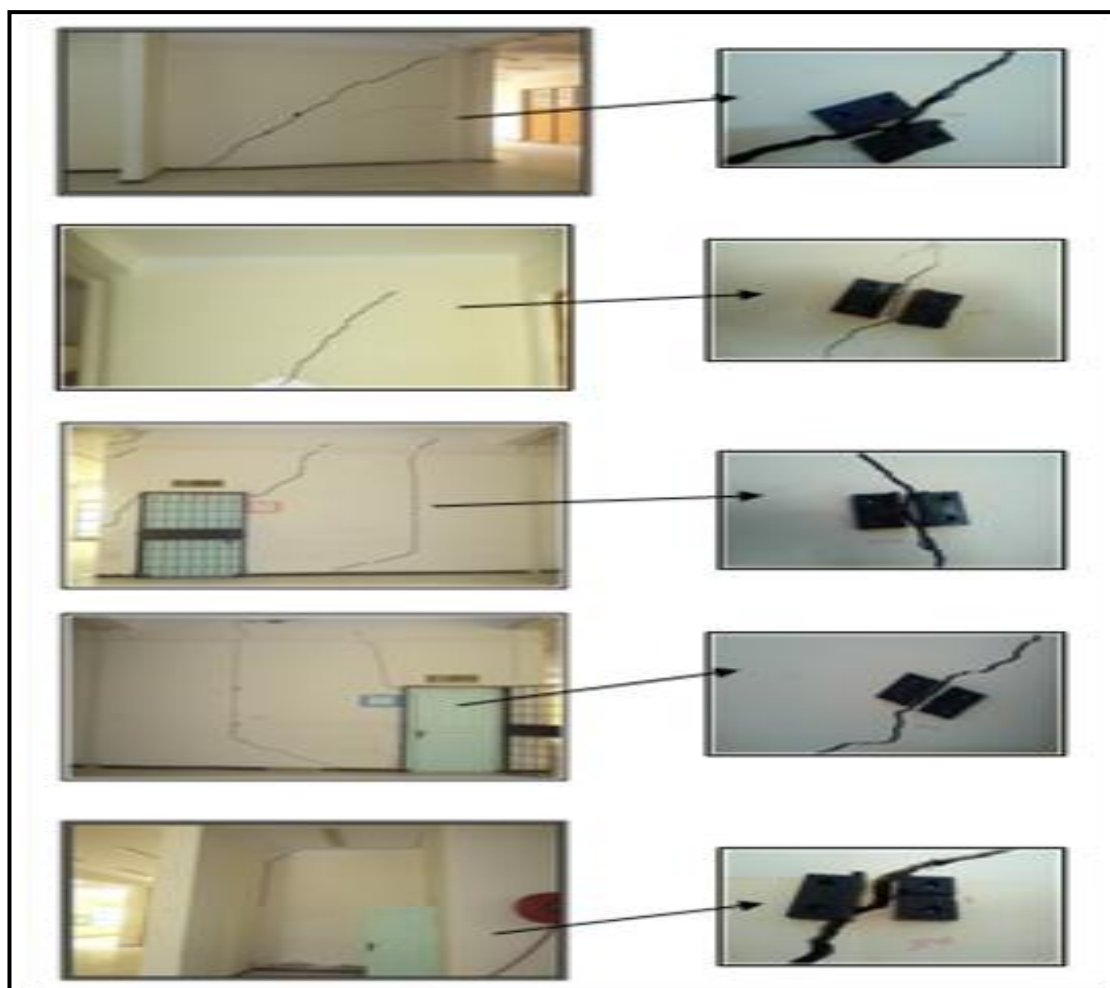
Photo II.16 : Fissures concernées du suivi d'évolution de l'ouverture.

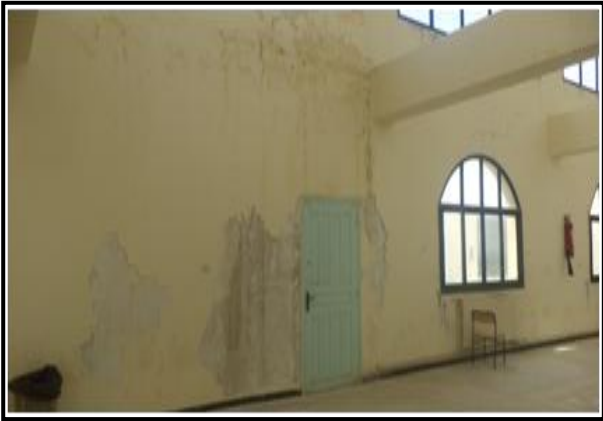
Une photographie d'un mur intérieur d'un hall au deuxième étage. Le mur est peint en blanc et présente de nombreuses taches jaunes et des zones où la peinture a décollé, révélant la surface sous-jacente. Une porte verte est visible au centre, et une fenêtre en arc se trouve à droite.	<p>Position: Deuxième étage (R+2).Hall A.</p> <p>Constat: Détérioration de la peinture (taches jaune, décollement) d'un mur de la façade ouest.</p>
2

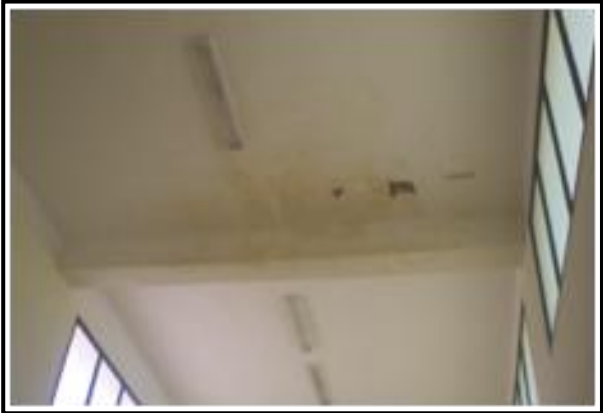
Une photographie du plafond d'un hall au deuxième étage. On observe des taches brunes et des traces d'infiltration d'eau sur la surface blanche du plafond, près d'une poutre.	<p>Position: Deuxième étage(R+2).Hall A.</p> <p>Constat: Détérioration de la peinture au niveau de la poutre (traces d'infiltration d'eau).</p>
3

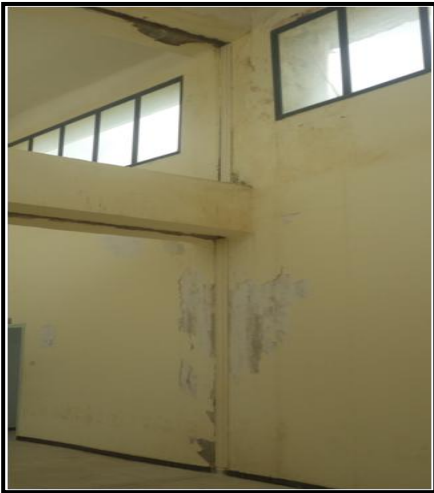
Une photographie d'un mur au deuxième étage montrant une dégradation de la peinture dans un joint de mur. Des taches brunes et des traces d'infiltration d'eau sont visibles à l'intersection de deux murs.	<p>Position: deuxième étage (R+2).Hall A.</p> <p>Constat: Dégradation de la peinture (traces d'infiltration d'eau à travers le joint).</p>

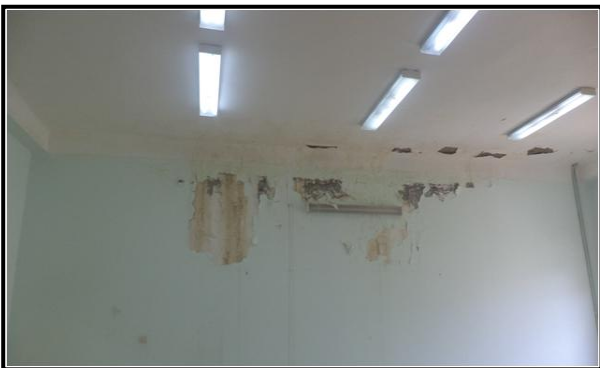
<p>Position: Deuxième étage (R+2), salle 23.</p> <p>Constat: Détérioration de la peinture au niveau de la jonction entre le plancher de la terrasse et le mur.</p>
<p>5</p>

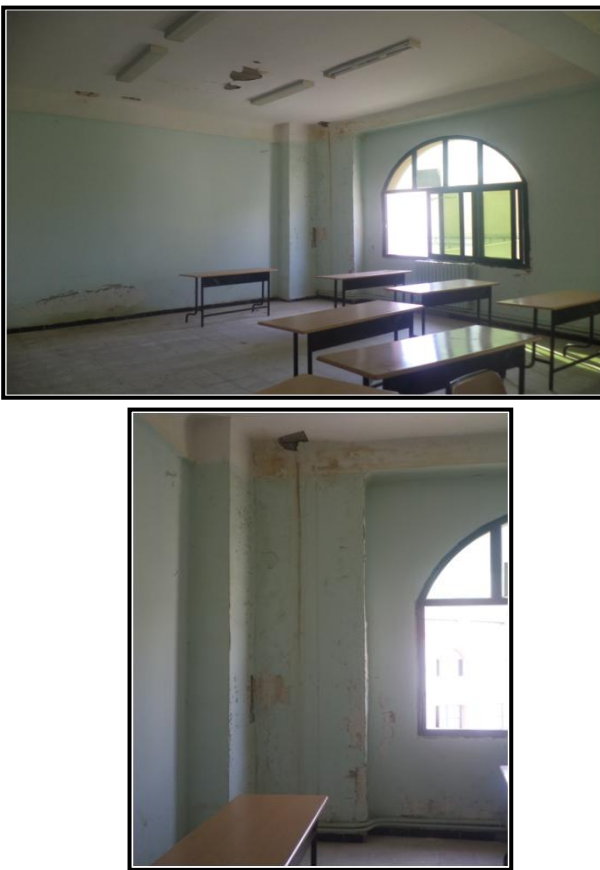
<p>Position: deuxième étage (R+2), salle 19.</p> <p>Constat: Trace d'infiltration d'eau au niveau du coin (entre deux poteaux d'angle) + détérioration de la peinture au niveau du plancher de terrasse.</p>
<p>6</p>

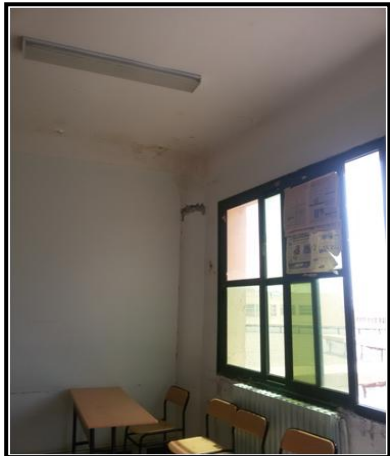
<p>Position: deuxième étage (R+2), salle 21.</p> <p>Constat: Trace d'infiltration d'eau au niveau d'un poteau rive.</p>

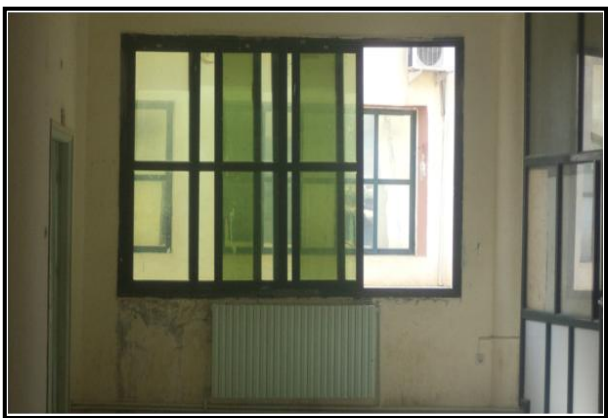
<p>Position: deuxième étage (R+2). Hall B.</p> <p>Constat: Traces d'infiltration d'eau à travers l'appui de la fenêtre + Détérioration de la peinture.</p>
11

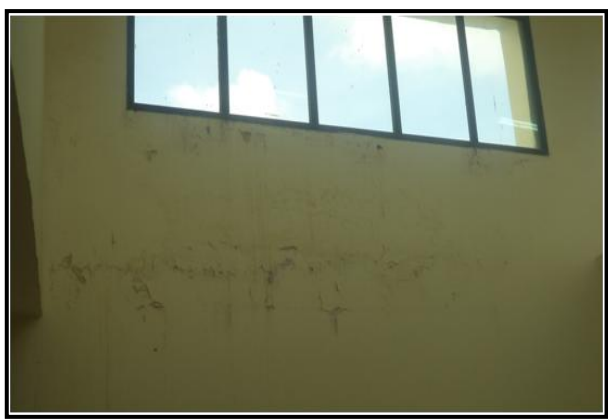
<p>Position: deuxième étage (R+2). Hall B.</p> <p>Constat: Traces d'infiltration d'eau à travers l'appui de la fenêtre + Détérioration de la peinture.</p>
12

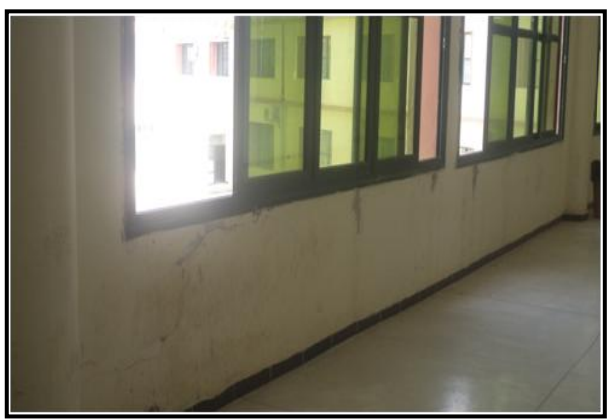
<p>Position: deuxième étage (R+1).</p> <p>Constat: Traces d'infiltration d'eau à travers l'appui de la fenêtre.</p>
13

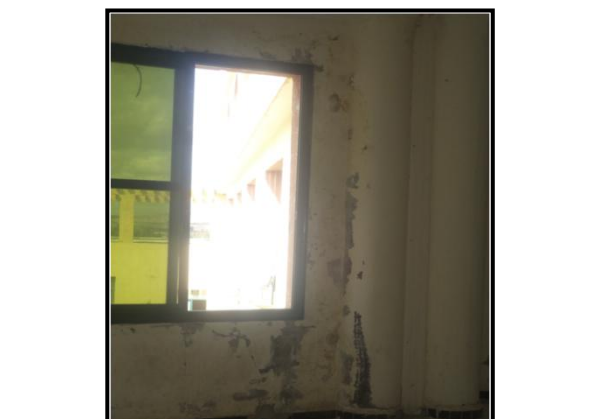
<p>Position: Rez-de-chaussée (RDC).</p> <p>Constat: Traces d'infiltration d'eau à travers l'appui de la fenêtre + Détérioration de la peinture (décollement).</p>

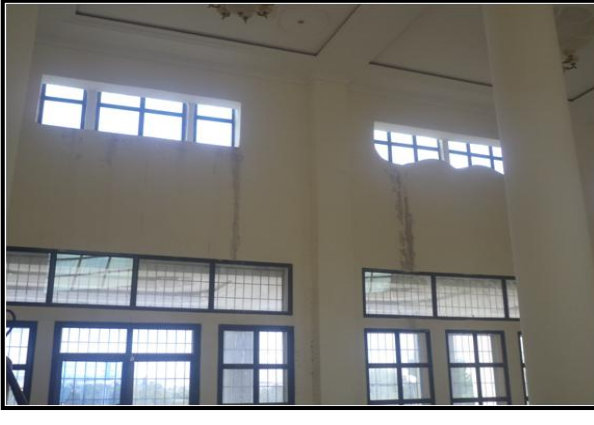
<p>Positon: Rez-de-chaussée (RDC).Hall.</p> <p>Constat: Traces d'infiltration d'eau à travers les appuis des fenêtres.</p>
<p>15</p>

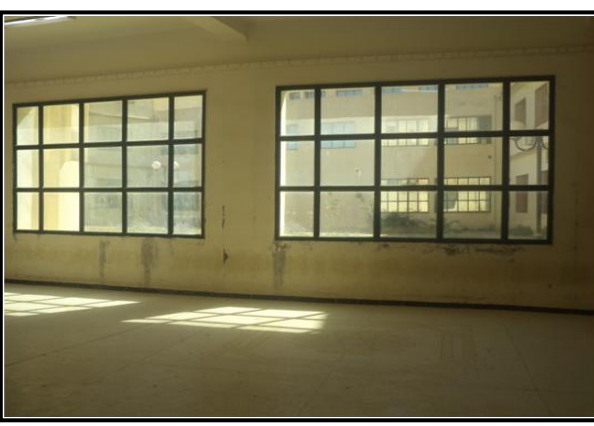
<p>Positon: Rez-de-chaussée (RDC).Hall .</p> <p>Constat: Traces d'infiltration d'eau à travers les appuis des fenêtres.</p>
<p>16</p>

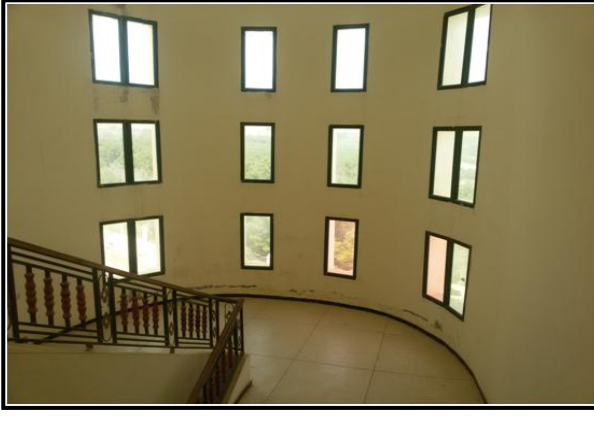
<p>Positon: Escalier.</p> <p>Constat: Traces d'infiltration d'eau à travers les appuis des fenêtres.</p>
<p>17</p>

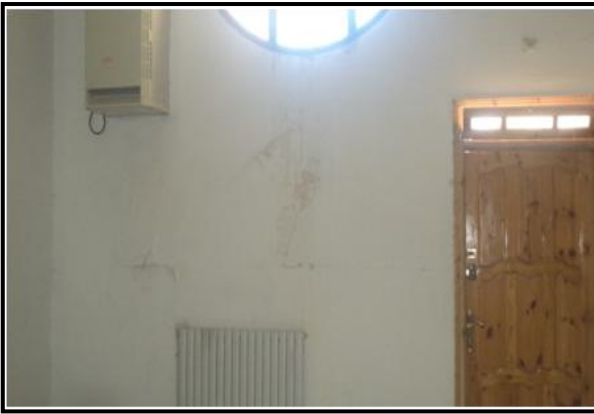
<p>Positon: Amphi 2 .</p> <p>Constat: Traces d'infiltration d'eau à travers l'appui de la baie.</p>

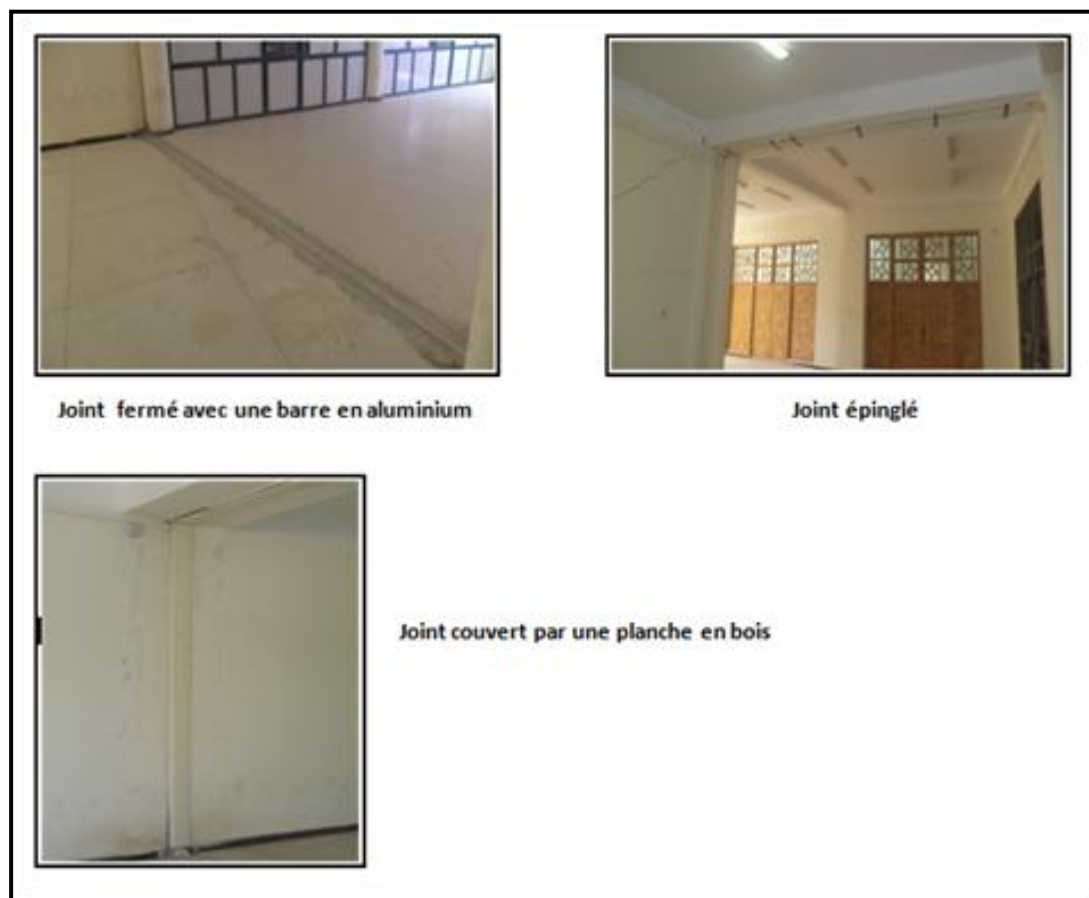
Photo III.17 : Exemples de joints traités de façon ne respectant pas les normes techniques.

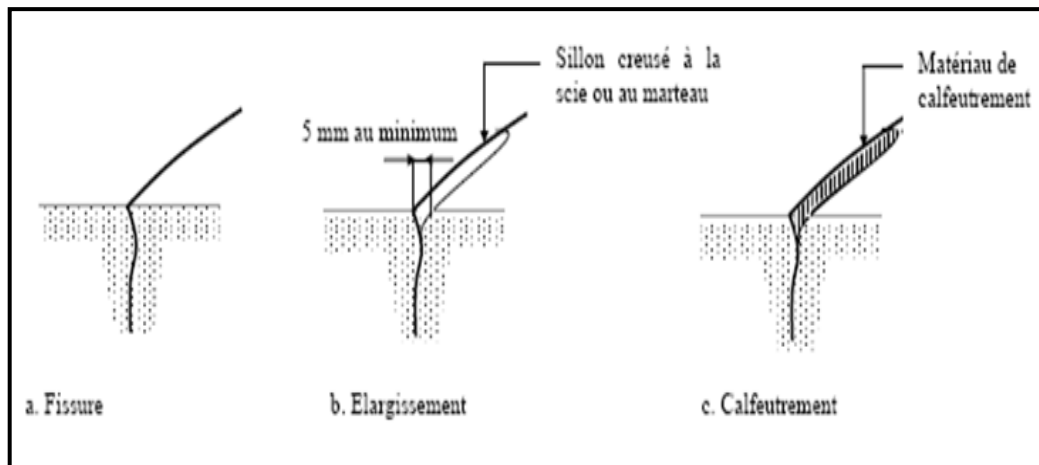
Figure III.50 : Elargissement et calfeutrement des fissures.

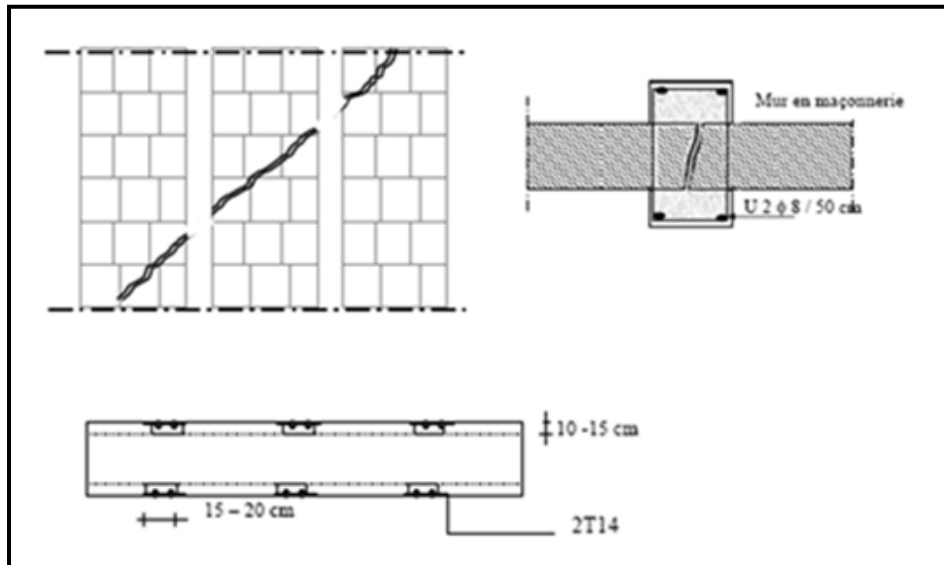
Figure III.51: Réparation de la fissure inclinée par la réalisation des potelets en béton armé.
