REPUBLIQUE ALGERIENNE DEMOCRATIQUE ET POPULAIRE
MINISTERE DE L'ENSEIGNEMENT SUPERIEUR ET DE LA RECHERCHE SCIENTIFIQUE
UNIVERSITE MOHAMED BOUDIAF - M'SILA

FACULTE DE TECHNOLOGIE
DEPARTEMENT DE GÉNIE CIVIL

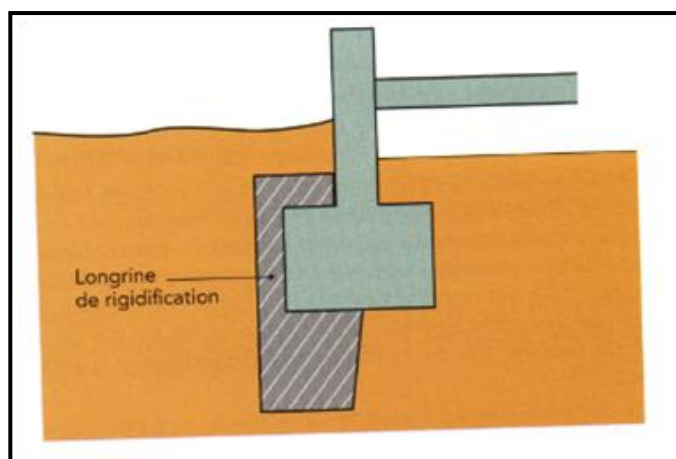
Figure III.52: La longrine de rigidification.

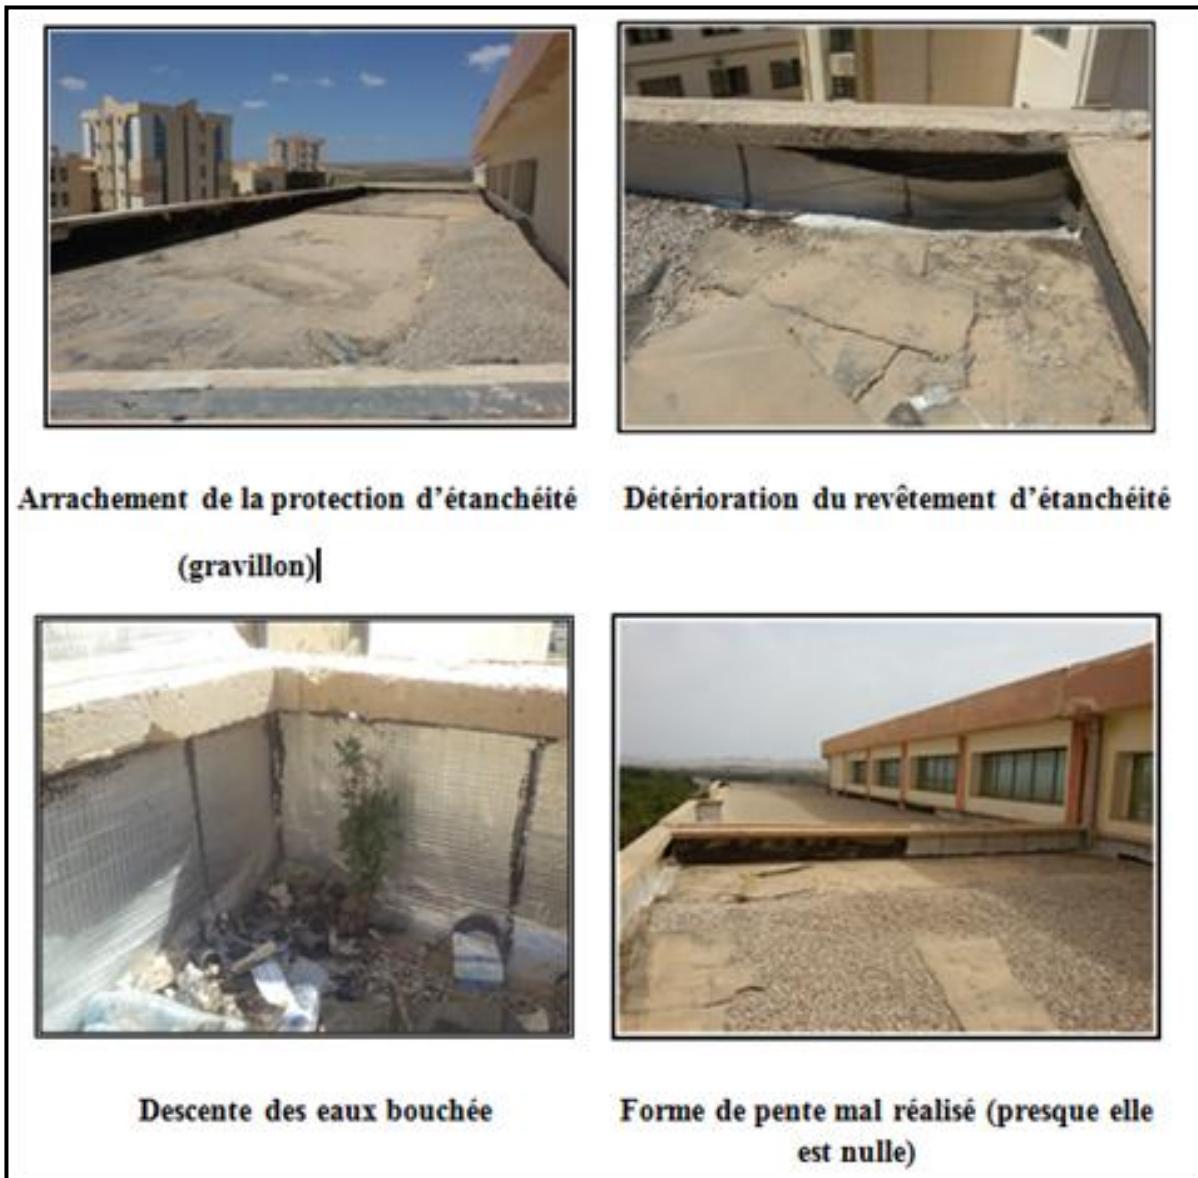
Photo III.18 : Exemples de défauts d'étanchéité.

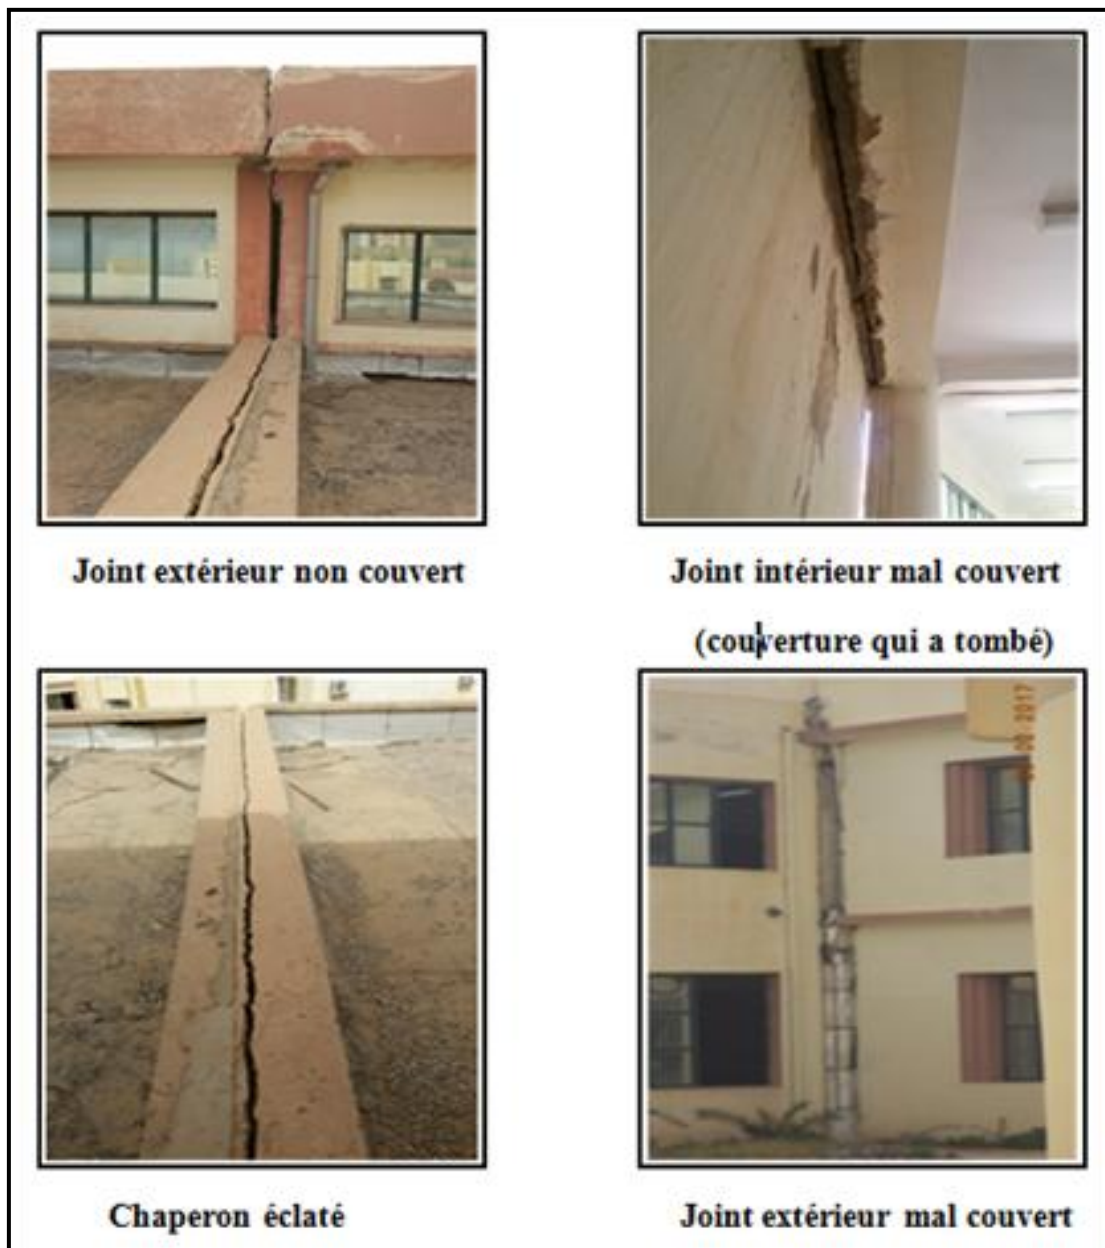
Photo III.19 : Exemples de joints ne respectant pas les normes techniques.

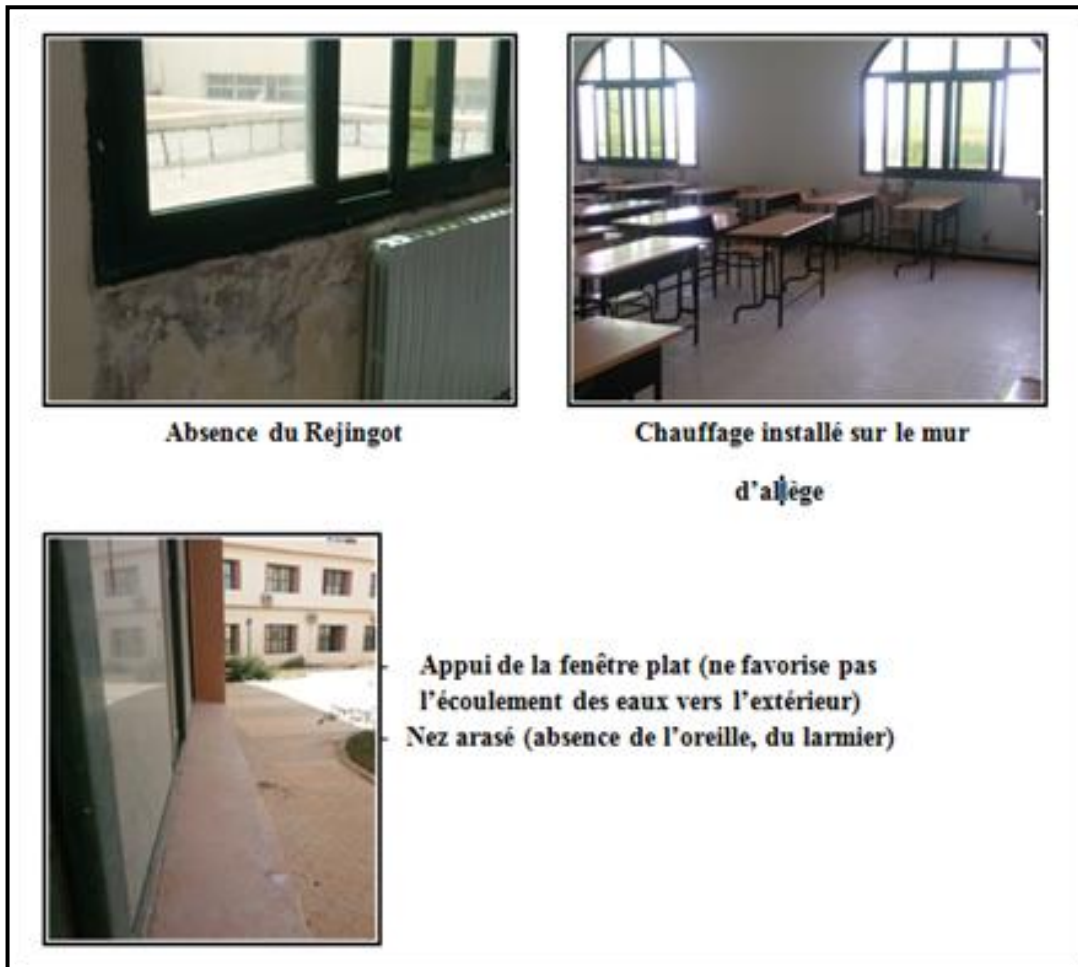
Photo III.20 : Exemples de défauts de conception des fenêtres.

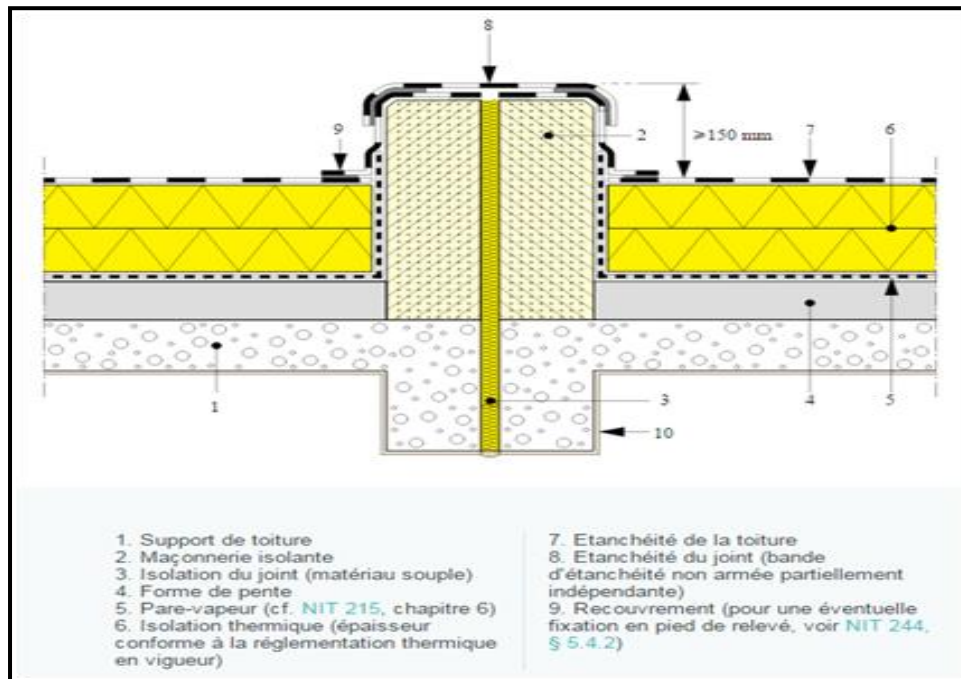
Figure III.56 : Etanchéité d'un joint de mouvement réalisée au moyen d'un matériau d'étanchéité souple.

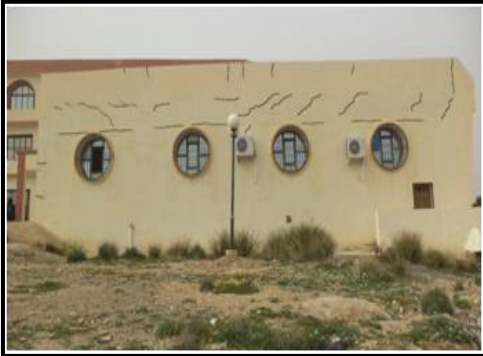
<ul style="list-style-type: none"> - Position : Amphi 3 - Désordres : Fissures diagonales.

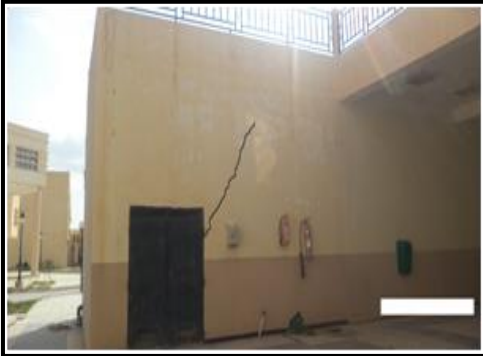
<ul style="list-style-type: none"> - Position : L'angle de la porte. (Entrée du bloc). - Désordres : Fissure diagonale.

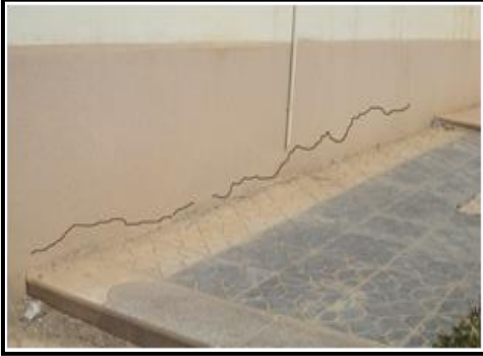
<ul style="list-style-type: none"> - Position : Pied du mur (Façade Sud). - Désordres : Fissure horizontale.

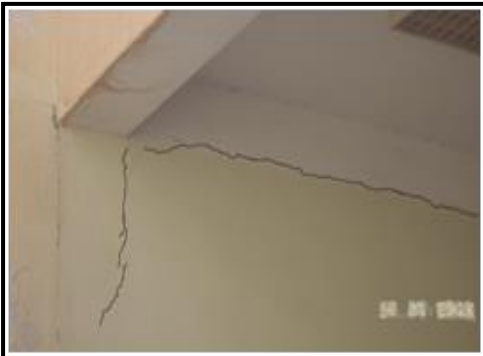
<ul style="list-style-type: none"> - Position : Jonction entre portique et mur (Entrée du bloc). - Désordres : Fissure horizontale + Fissure verticale.

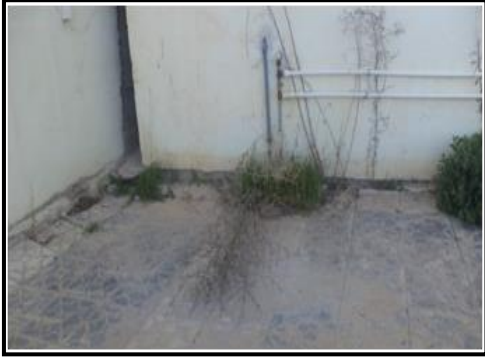
- **Position** : Pied du mur (Façade Nord)
- **Désordres** : Affaissement du dallage.

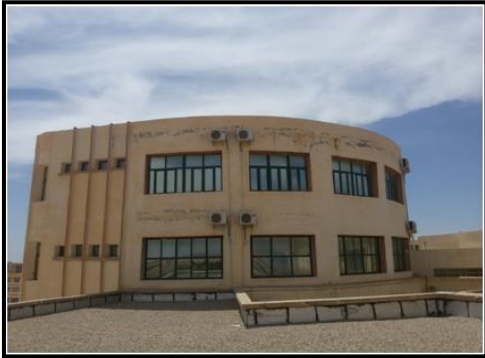
- **Position** : Mur (Façade Nord-est)
- **Désordres** : Grillage de l'enduit.

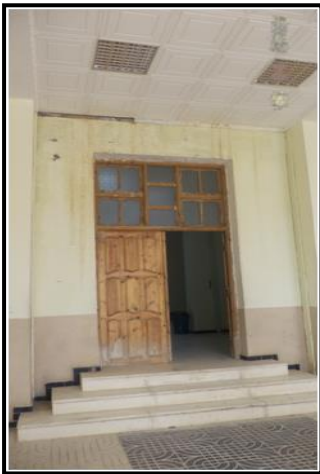
- **Position** : Mur de l'entrée principale.
- **Désordres** : Traces d'infiltration d'eau.

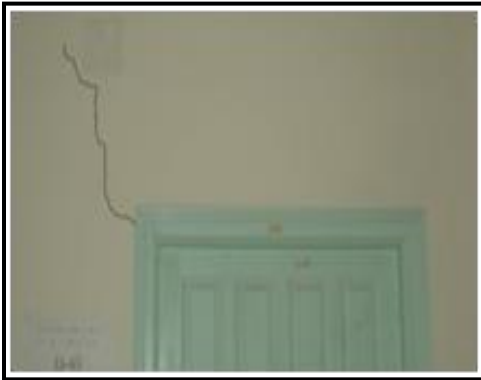
- **Position** : L'angle de la porte (Bloc Administratif R+3)
- **Désordres** : Fissure diagonale.

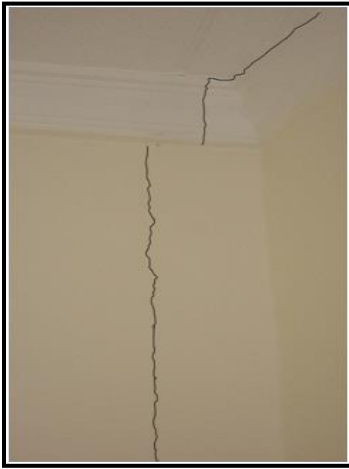
- **Position** : Mur et plancher (Bloc Administratif R+Z)
- **Désordres** : Fissure verticale + Fissure horizontale.
