# Université Mohamed Boudiaf- M'sila

## Thèse

**Pathologie des constructions en béton, diagnostic et méthodes de réparations. Etude de cas de l'effet combiné de pré-fissuration/corrosion sur le comportement des poutres en béton armé**

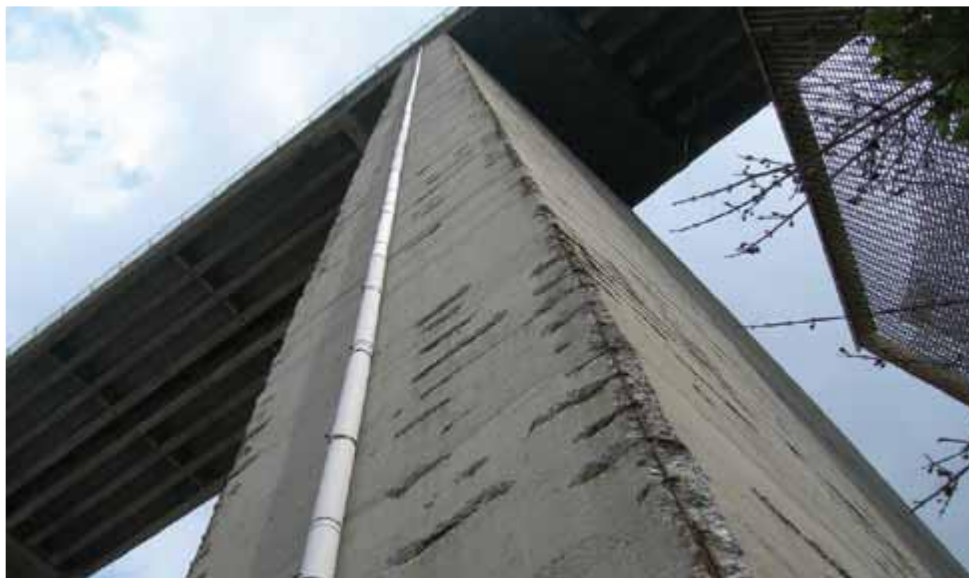
Figure (I-1) : Exemple de fissures causées par la carbonatation.

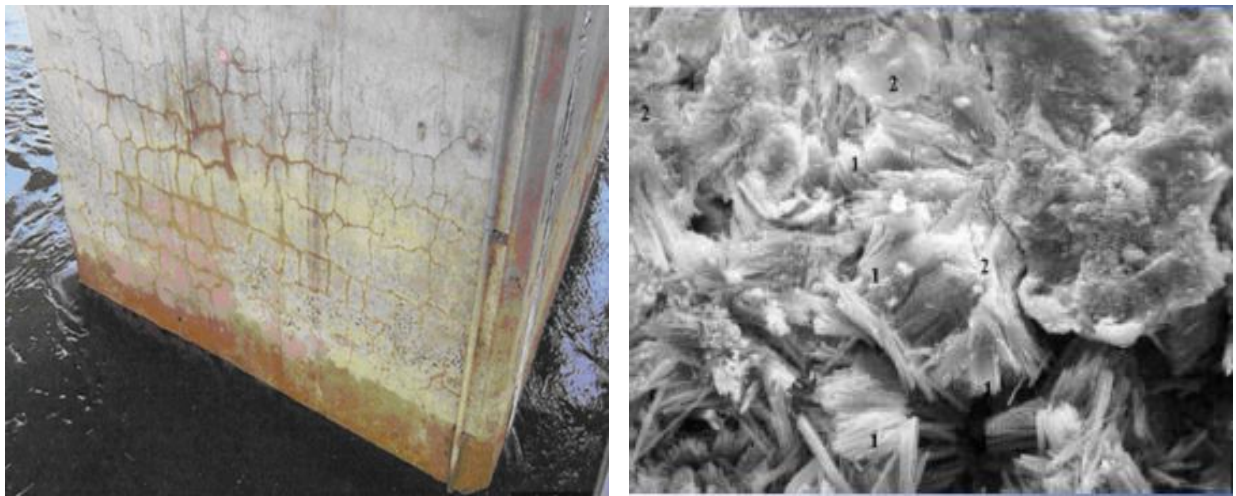
Figure (I-6) : Réseau des fissures dans un pont endommagé par RSI, Divet (2003).

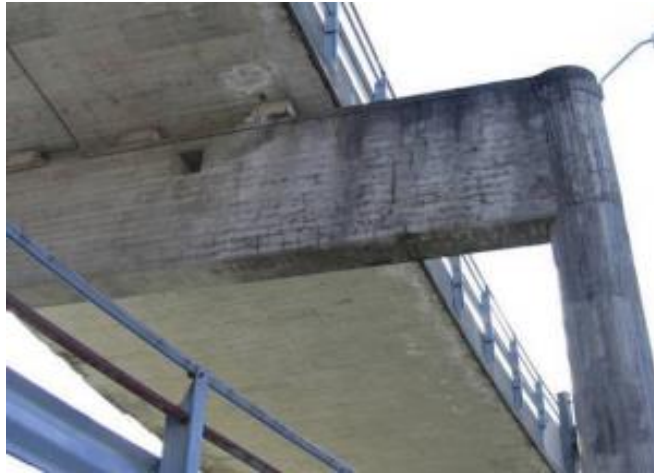
Figure (I-8) : Exemple d'un faïençage dans un pont affecté par RAG, AAR (2013).

dépend aussi de l'état d'avancement des réactions, peut parfois atteindre les armatures. Le faïençage développé par RAG est similaire à celui développé par RSI, la seule différence est la couleur blanchâtre provenant de l'exsudation du gel de silice qui ressort à la surface du béton à travers les fissures, sauf dans les structures en BA où la couleur des fissures devient brunâtre du fait de la corrosion des armatures (figure I-8).

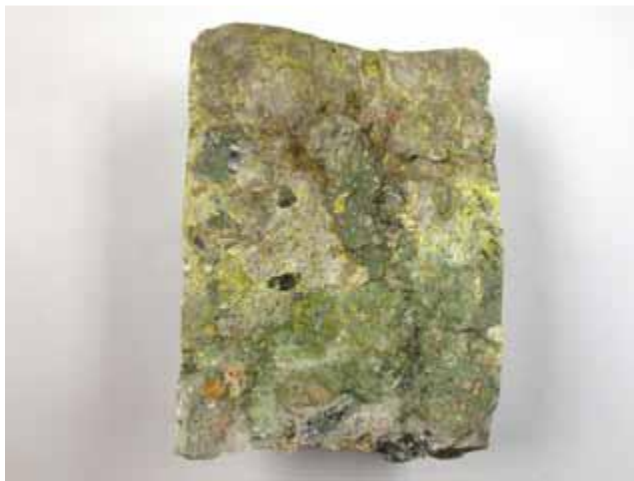
Figure (I-9) : Exemple de test par la cobaltinitrite de sodium.

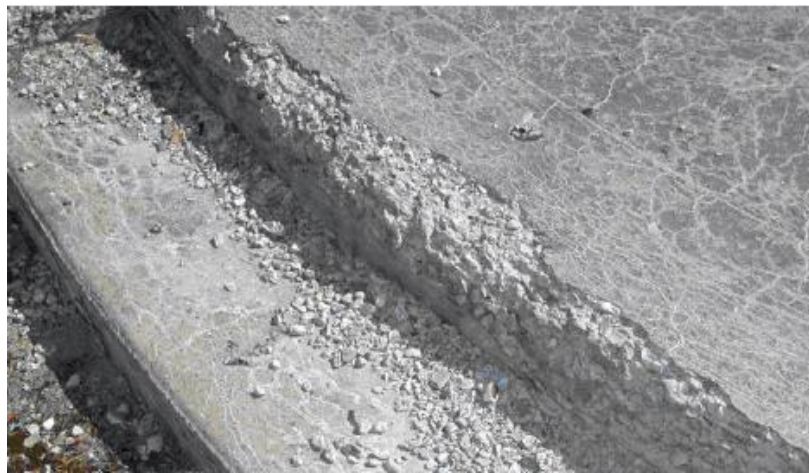
Figure (I-10) : Fissuration interne due par l'action des cycles de gel-dégel, Gayné et al (2008).

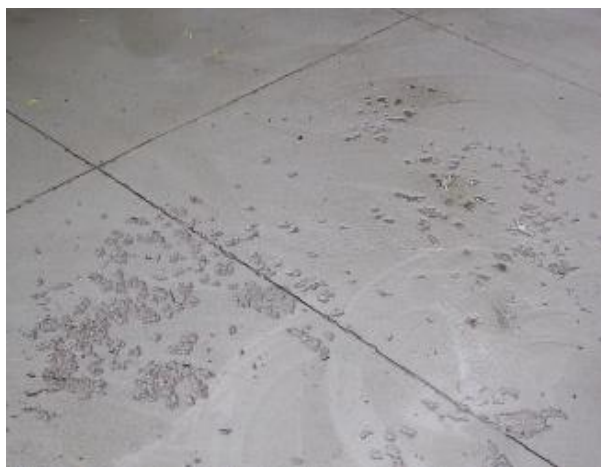
a- Écaillage modéré d'une dalle de béton

Une autre hypothèse proposée par Rosli est celle du gel couche par couche, elle est basée sur la variation de la température de congélation provoquée par le gradient de la concentration ionique dans les différentes couches du béton, or la couche contenant le moins teneur en ions gèlent le premier. Enfin, la dilatation des différentes couches gelées et non gelées peut développer des tensions internes, traduite par un écaillage en surface (figure I-11).

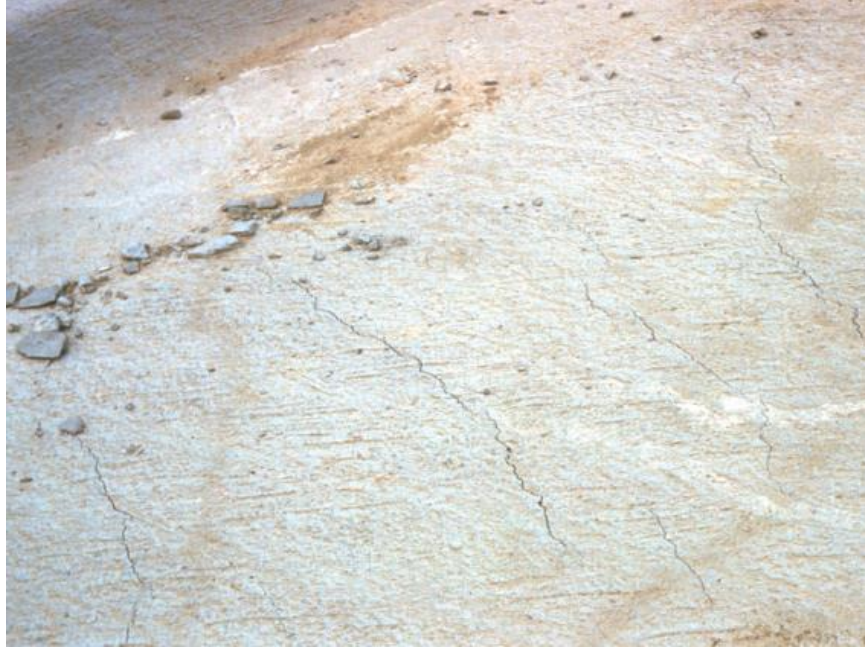
Figure (I-12) : Exemple des fissures provoquées par un retrait plastique

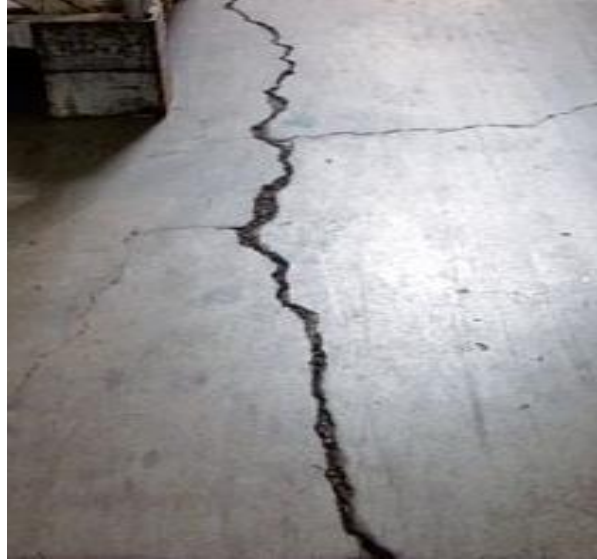
Figure (I-13) ; Exemple d'une fissuration par un retrait empêché

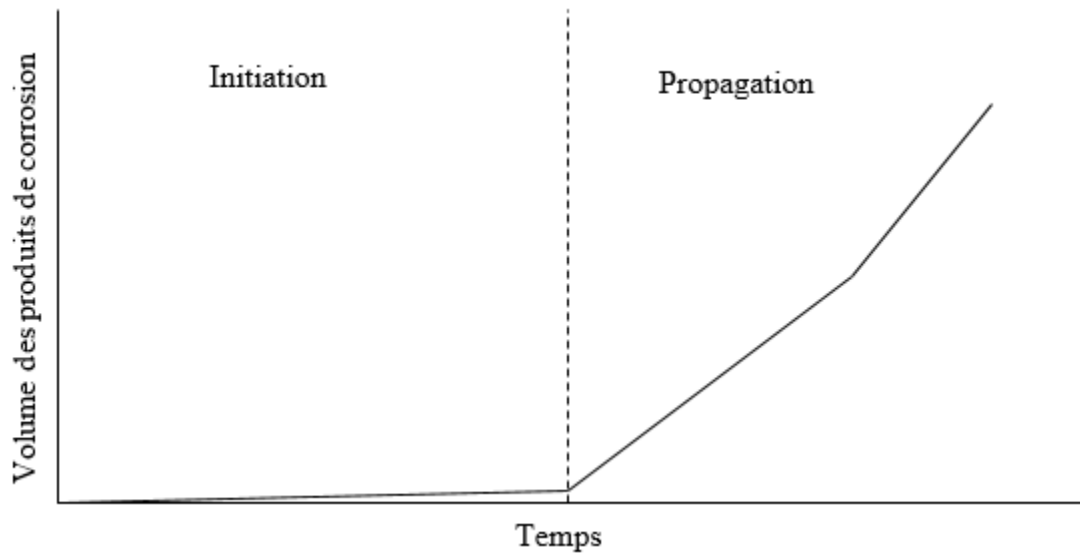
Figure (II-2) : Les deux phases de corrosion selon Tuutti (1982)

Selon le modèle proposé par Tuutti (1982) (figure II-2), deux étapes successives dans le développement de la corrosion peuvent être distinguées, l'initiation et la propagation de la corrosion.

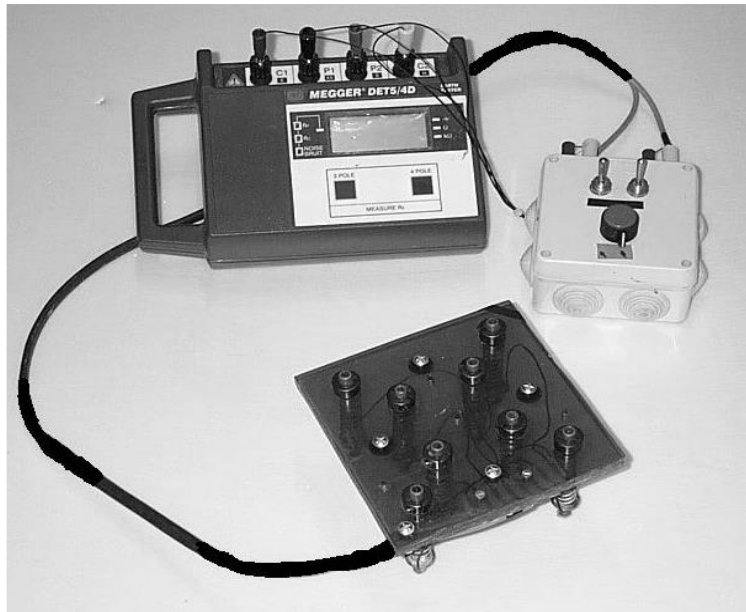
Figure (II-9) : Exemple d'un dispositif de mesure par quadripôle carré, Lataste (2002).

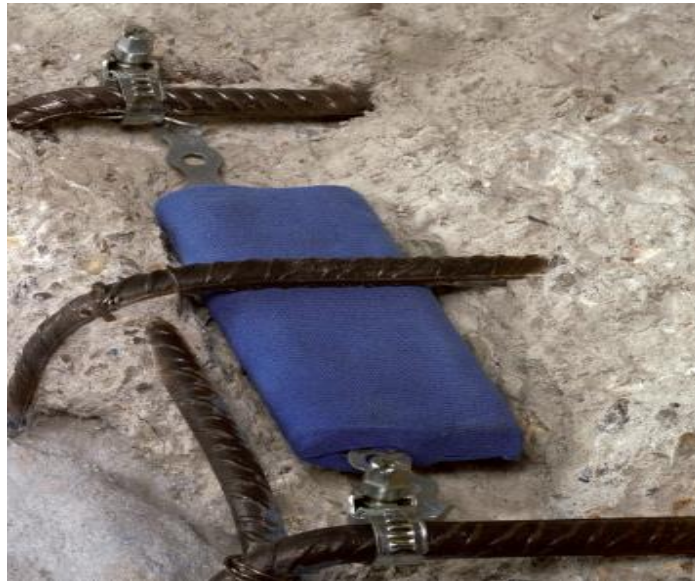
Figure (II-10) : Exemple d'une protection cathodique galvanique

- La deuxième méthode est basée sur l'utilisation d'une anode sacrificielle moins noble que l'acier, Cheung et al (2013), positionnée soit sur le parement du béton tel que les couches surfaciques de zinc (zinc métallisé) ou connectée directement aux aciers sous forme d'une pâte spéciale conductrice chargée des anodes de zinc (nommé aussi protection galvanique) (figure II-10). En effet, la protection dans ce cas est assurée par la différence de potentiel entre les deux métaux qui crée un courant électrique inverse et consomme l'anode à la place des aciers.

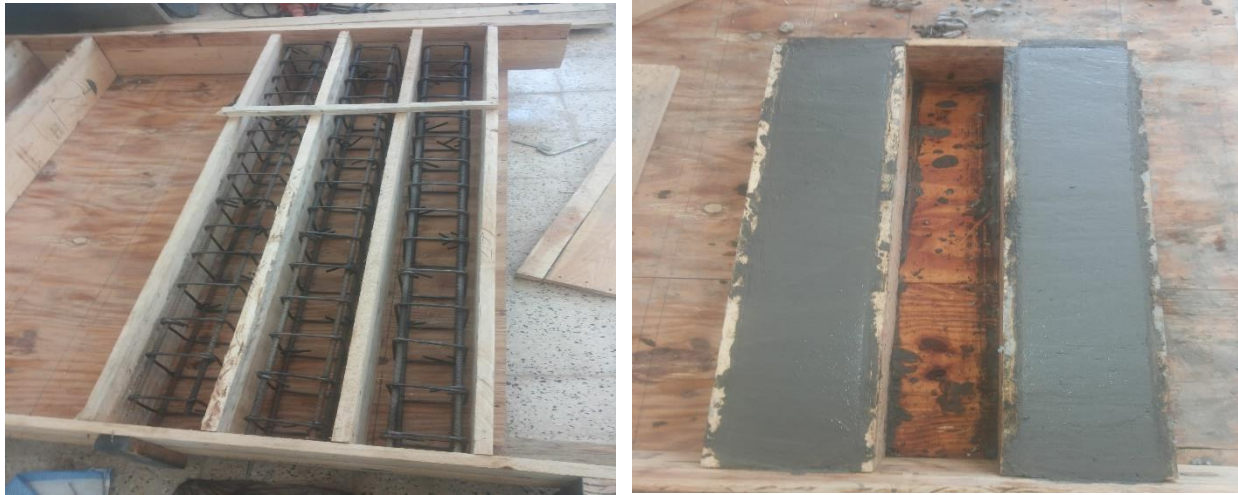
Figure (IV.4) : Protocole de fabrication et de coulage des poutres

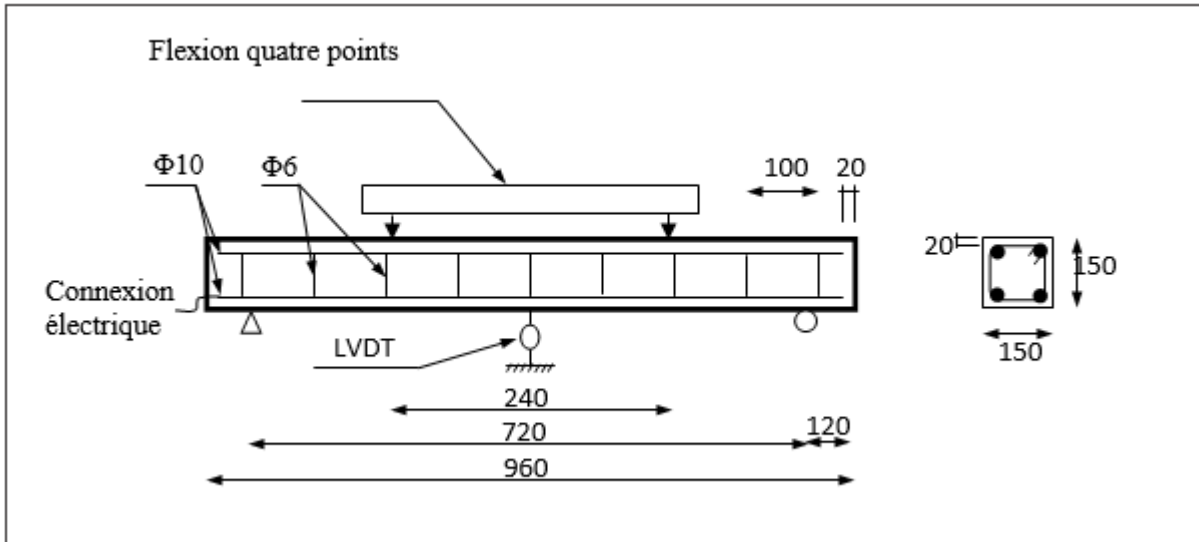
Figure (IV-5) : Processus de chargement en flexion quatre points

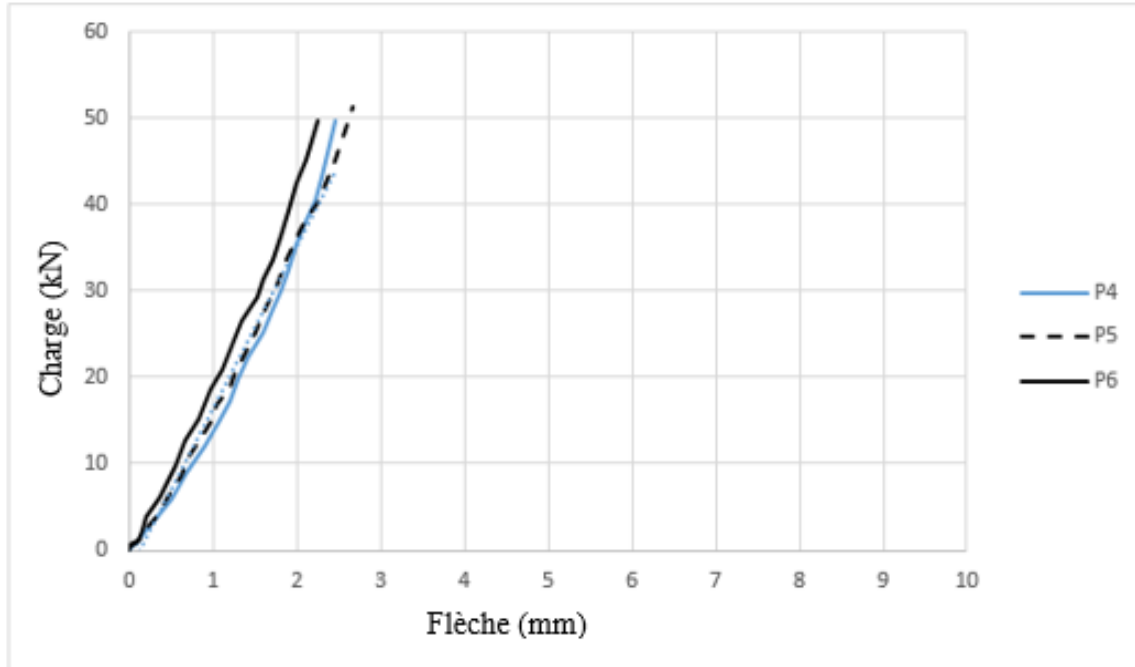
Figure (V-4) : Comportement des poutres durant la préfissuration

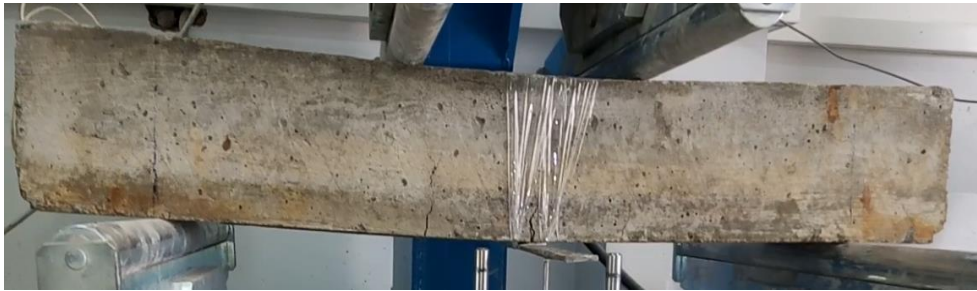
Figure (V-10) : Mode de rupture des poutres corrodées

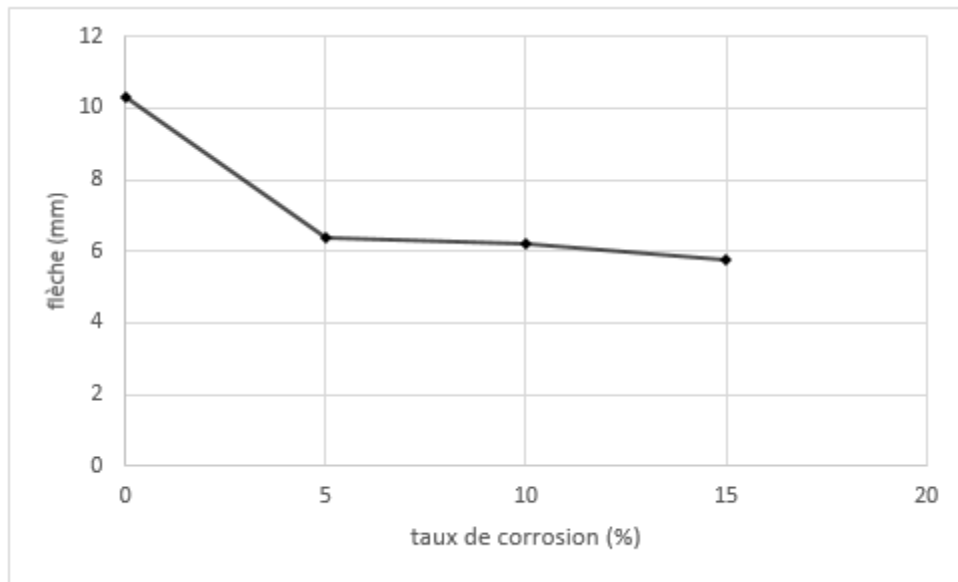
Figure (V-11) : Évolution de flèche en fonction de taux de corrosion

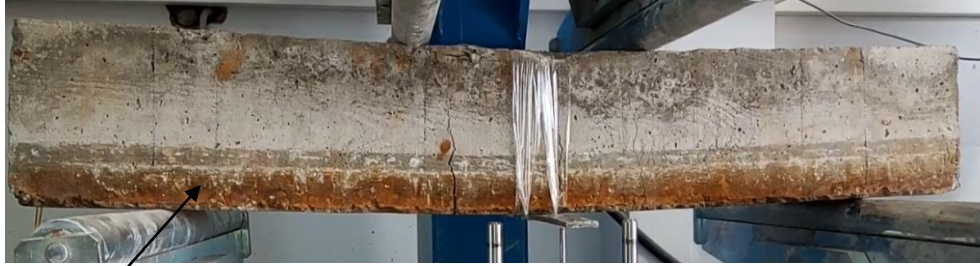
La couche  
de rouille

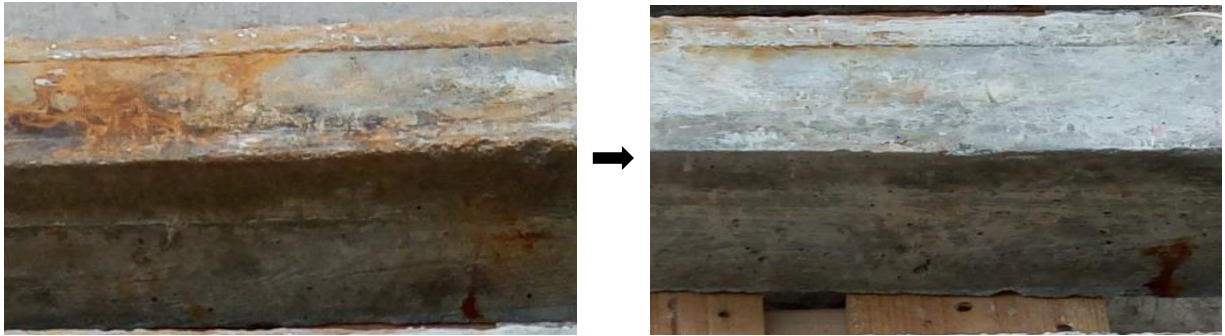
b. Avant ponçage

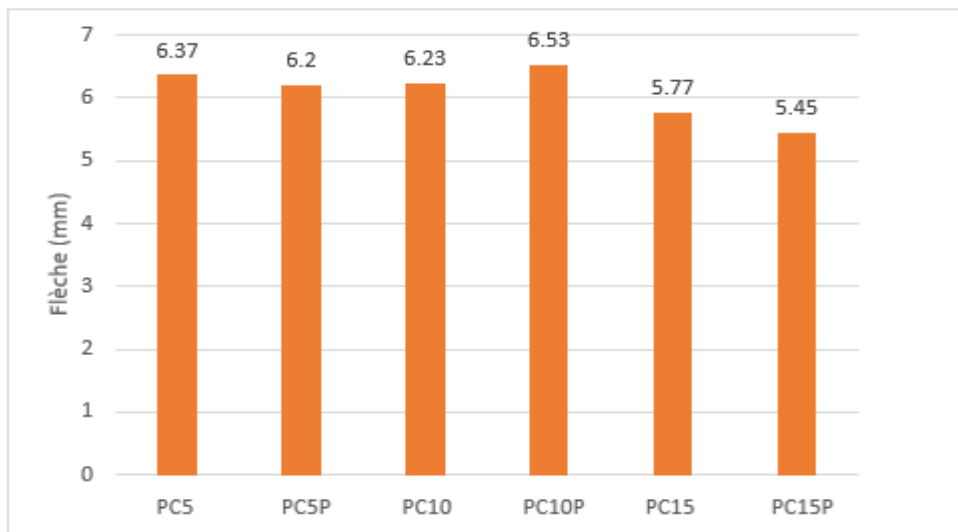
Figure (V-18) : Evolution de la flèche ultime en fonction de taux de corrosion pour les poutres corrodées et préfissurées/corrodées

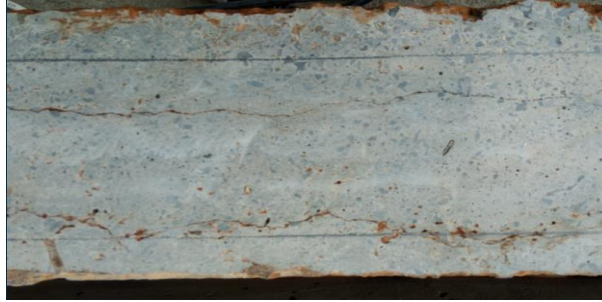
Figure (V-19) : Exemple des fissures longitudinales (poutre PC15P)

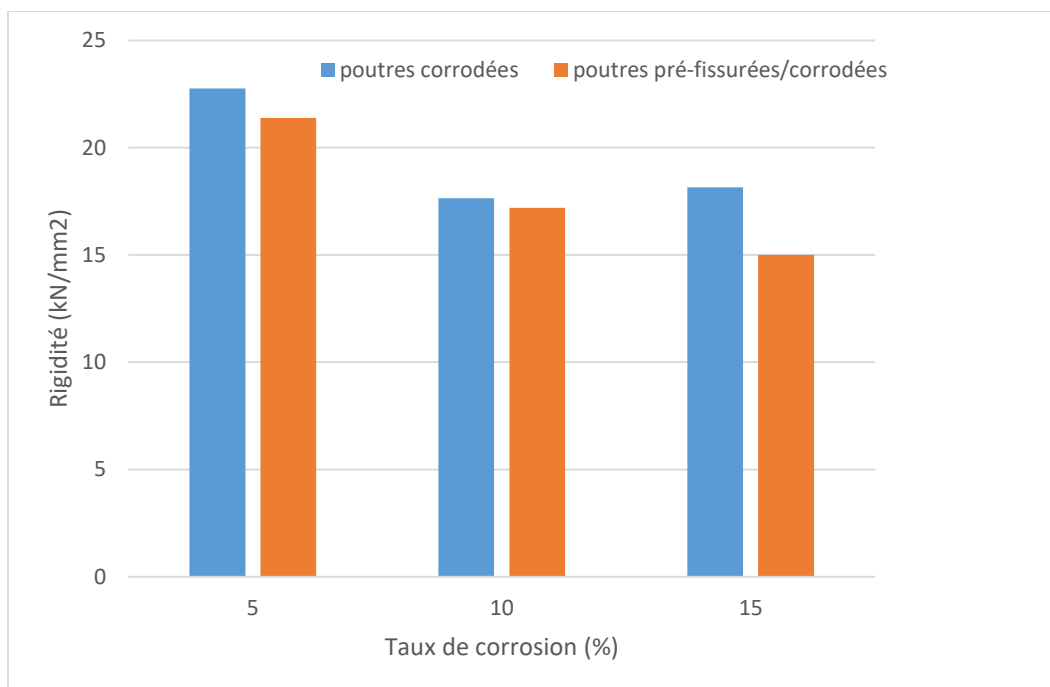
Figure (V-21) : Relation entre la rigidité, la préfissuration, et la corrosion.

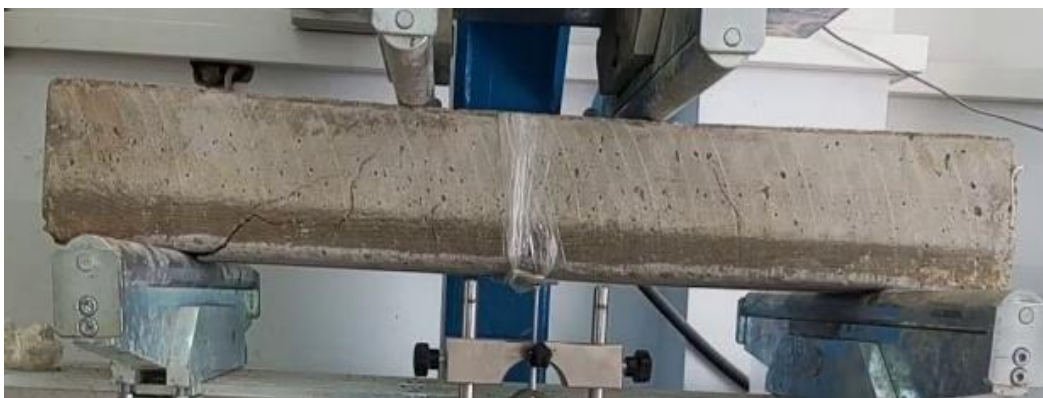
Figure (VI-5) : Mode de rupture par cisaillement des poutres renforcées par M1

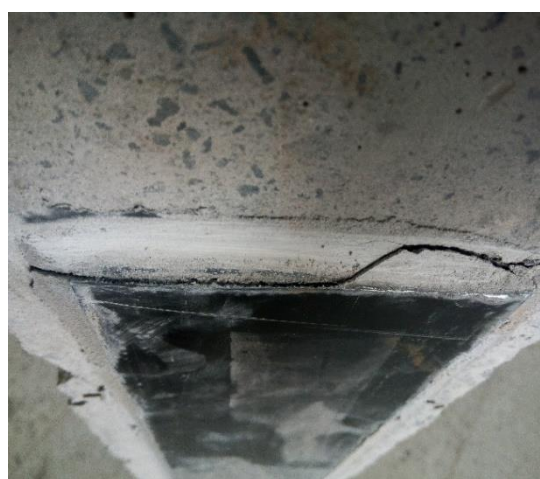
Figure (VI-6) : Décollement partiel de lamelle des poutres renforcées par M1

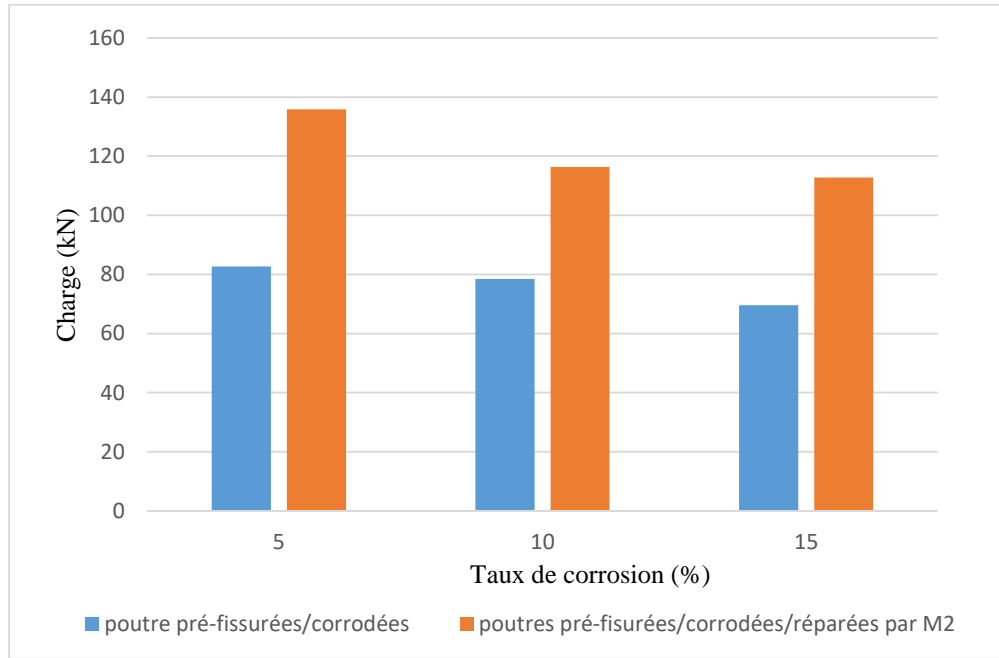
Figure (VI-13) : Évolution de la charge ultime en fonction de taux de corrosion pour les poutres réparées par M2
