**Mémoire présenté pour l'obtention
Du diplôme de Master Académique**

**Problématique de la sécurité routière des piétons et
des personnes à mobilité réduite, cas du boulevard
DRISSI Yahia, dans la ville de BOUIRA.**

Année universitaire : 2016 / 2017

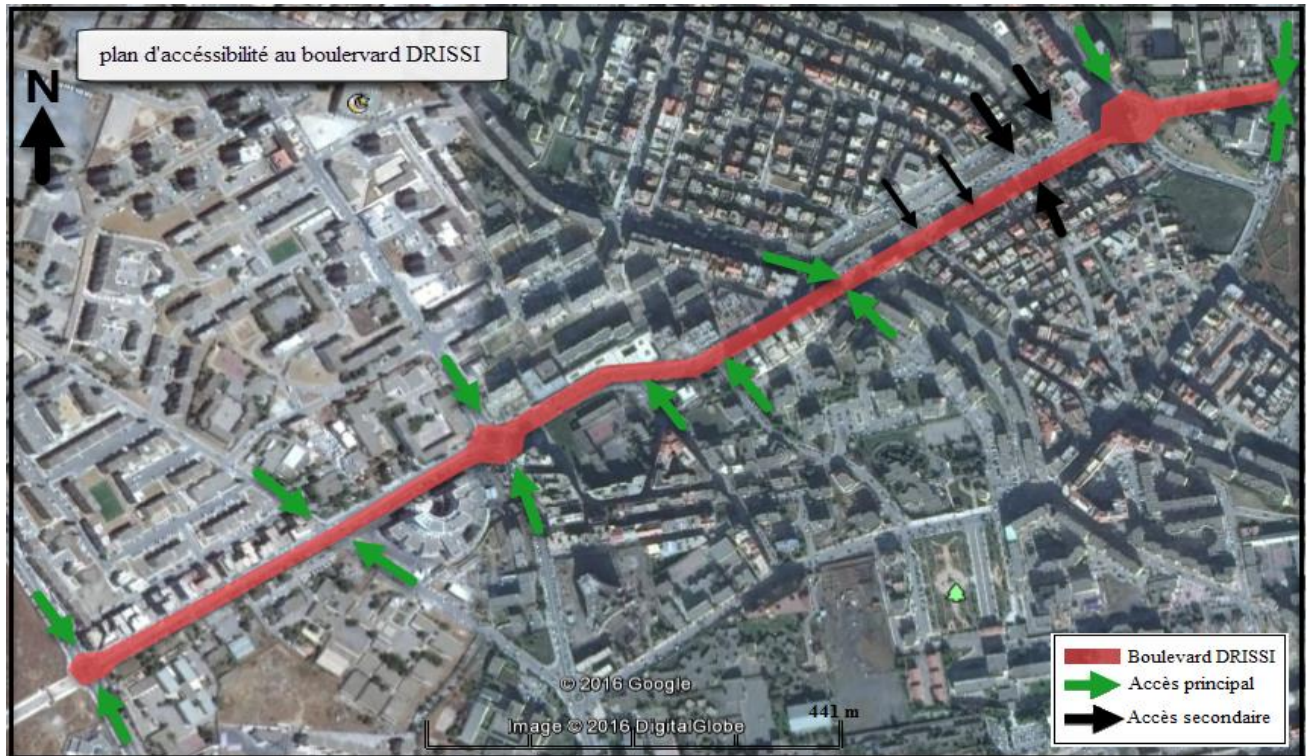
Figure n°119 : Accessibilité au boulevard DRISSI.
Source : Google EARTH + traitement personnel 2017.

Etant un axe structurant de la ville, le boulevard est favorisé de douze entrées principales qui le relient aux différentes parties de la ville.

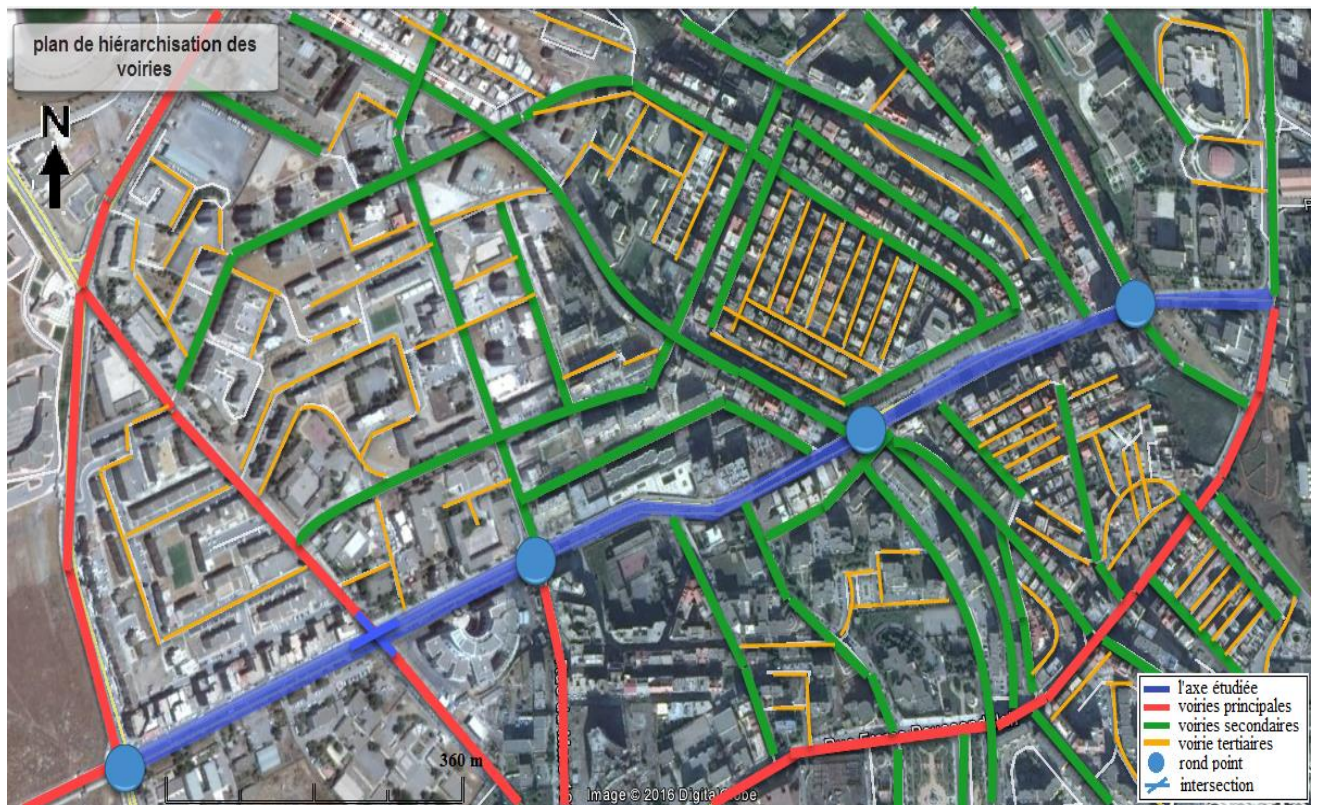
Figure n°122 : Hiérarchisation des voies.
Source : Google EARTH + traitement personnel 2017.

Divers types de voiries permettant une bonne fluidité de la circulation mènent au boulevard DRISSI. On distingue 03 types de voies par ordre d'importance : voies primaire (structurante), secondaire (distribution), tertiaire (desserte).

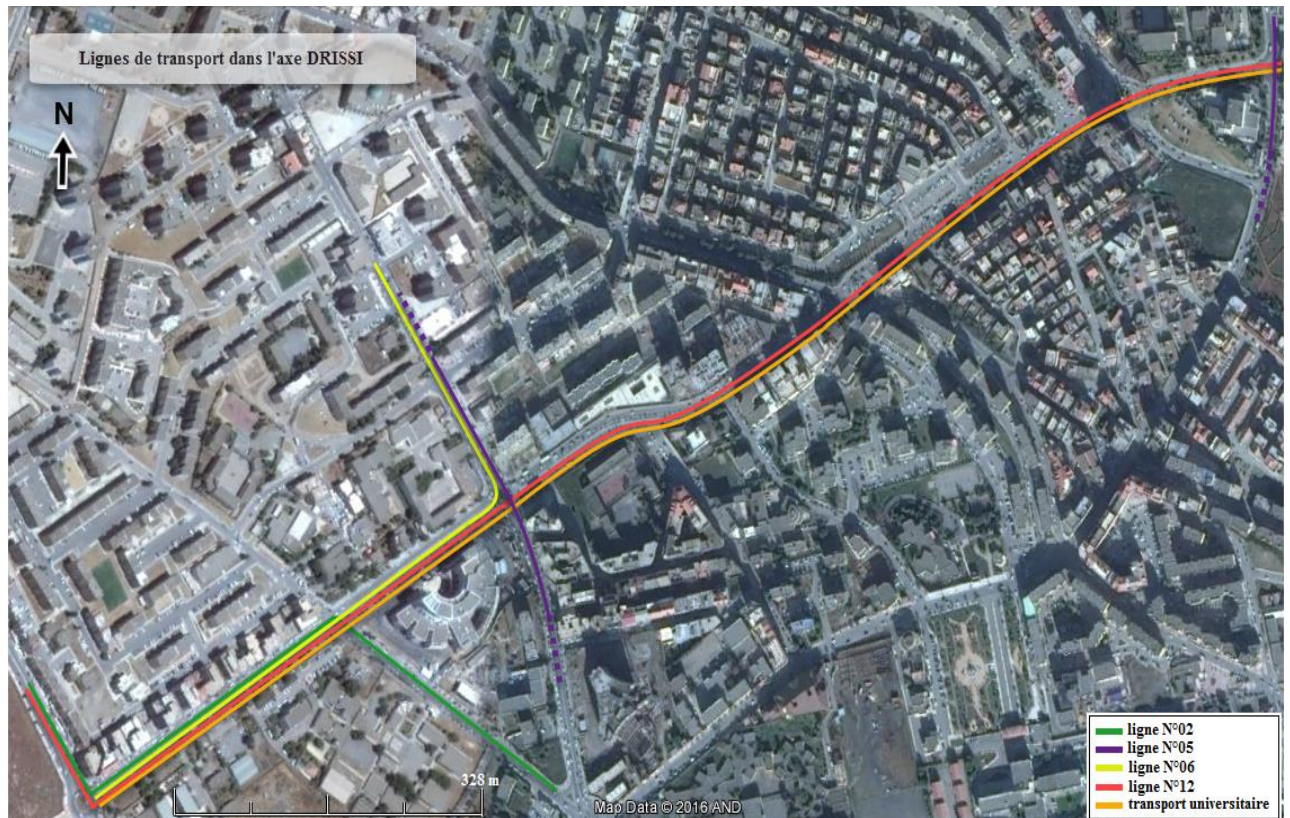
Figure n°129 : les lignes de transport.
Source : Google EARTH + traitement personnel 2017.

Nous avons remarqué que les arrêts de bus se situent près des carrefours, constituant ainsi un masque à la visibilité (visibilité des signalisations, visibilité lors des traversées...), sont mal aménagés, et très peu signalé.

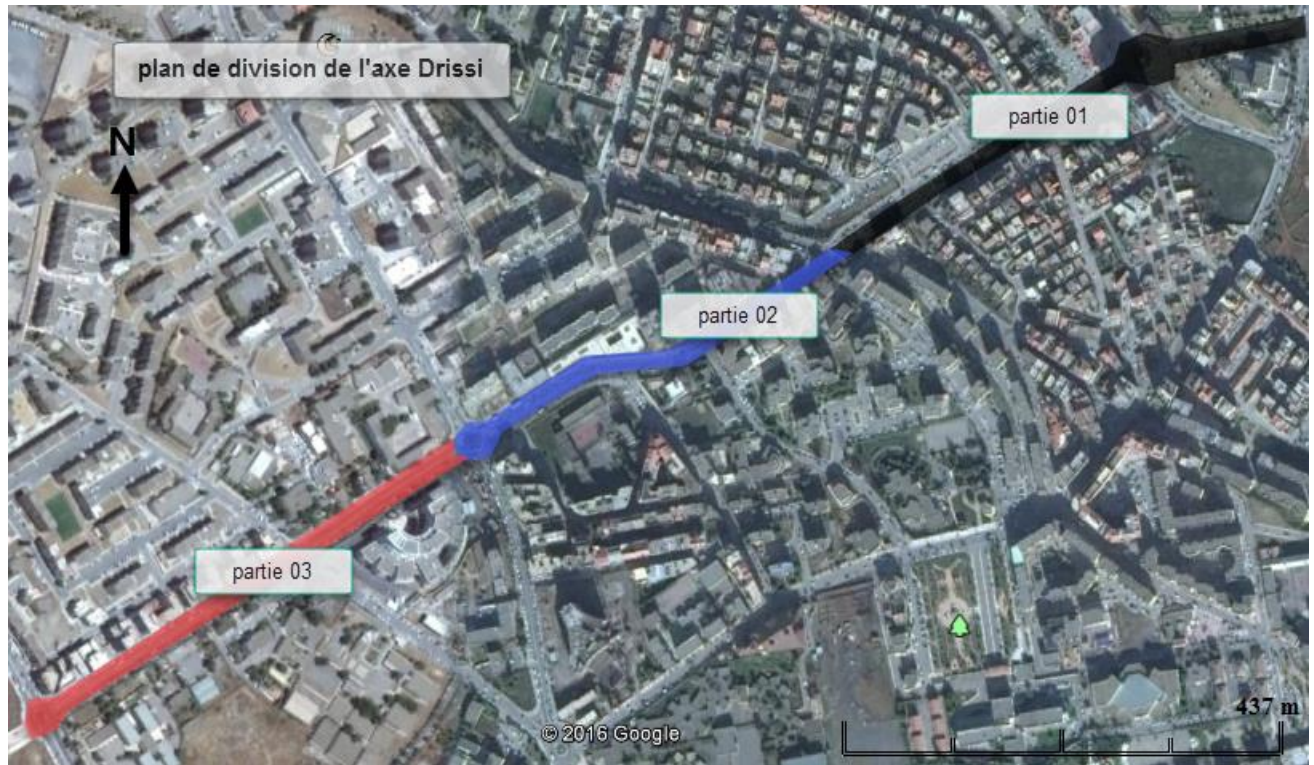
Figure n°133 : la subdivision de l'axe.
Source : Google EARTH + traitement personnel 2017.

Afin de faciliter le travail de recherche, et bien déterminer les causes de l'insécurité routière au niveau du boulevard DRISSI, nous avons divisé l'axe en trois tronçons comme suit :

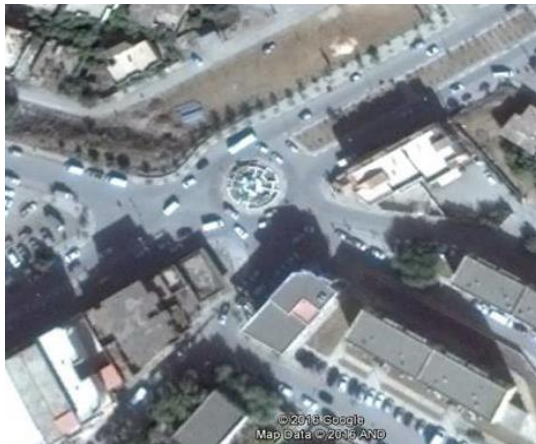
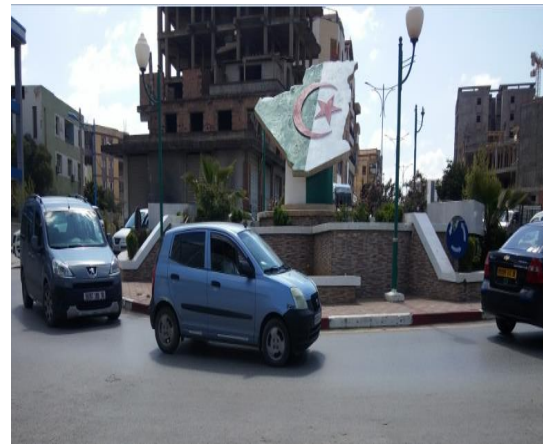
Figure n°157 : Carrefour CNAC.
Source : Google EARTH.

Figure n°158 : Carrefour CNAC.
Source : Auteur 2017.

C'est un carrefour a cinq (05) branches dont une branche est décentrée et deux autres n'ont pas le même nombre de voies : une voie pénétrante (Rue Drissi : 2X2 voies), deux voies collectrices et une desserte de quartier connaissant des flux de trafic assez importants.

Il a été observé l'absence de signalisation horizontale (marquage au sol) et insuffisance de plaques de signalisation et de jalonnement.

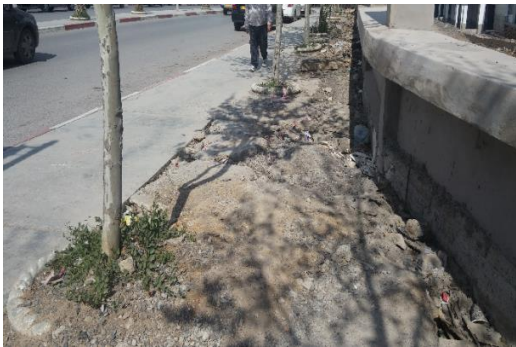
Figure n°192 : Trottoirs trop dégradé.
Source : Auteur 2017.

- La largeur des trottoirs varie entre quatre et six mètres (4 à 6 m) et ont une hauteur de 17cm.
- Ils sont conformes aux normes, assez larges pour faciliter les déplacements des piétons et des PMR, mais leur état est peu satisfaisant : trop abimés et dégradés, surtout du côté de la polyclinique (Farachati).

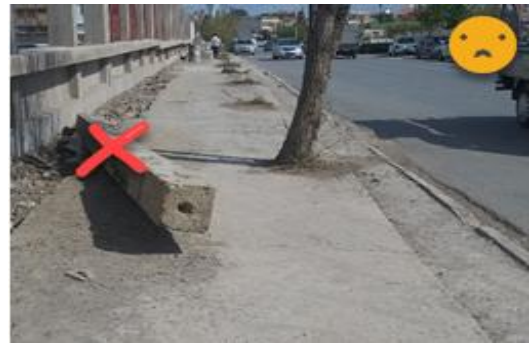
Figure n°193 : Les obstacles sur le trottoir.
Source : Auteur 2017.

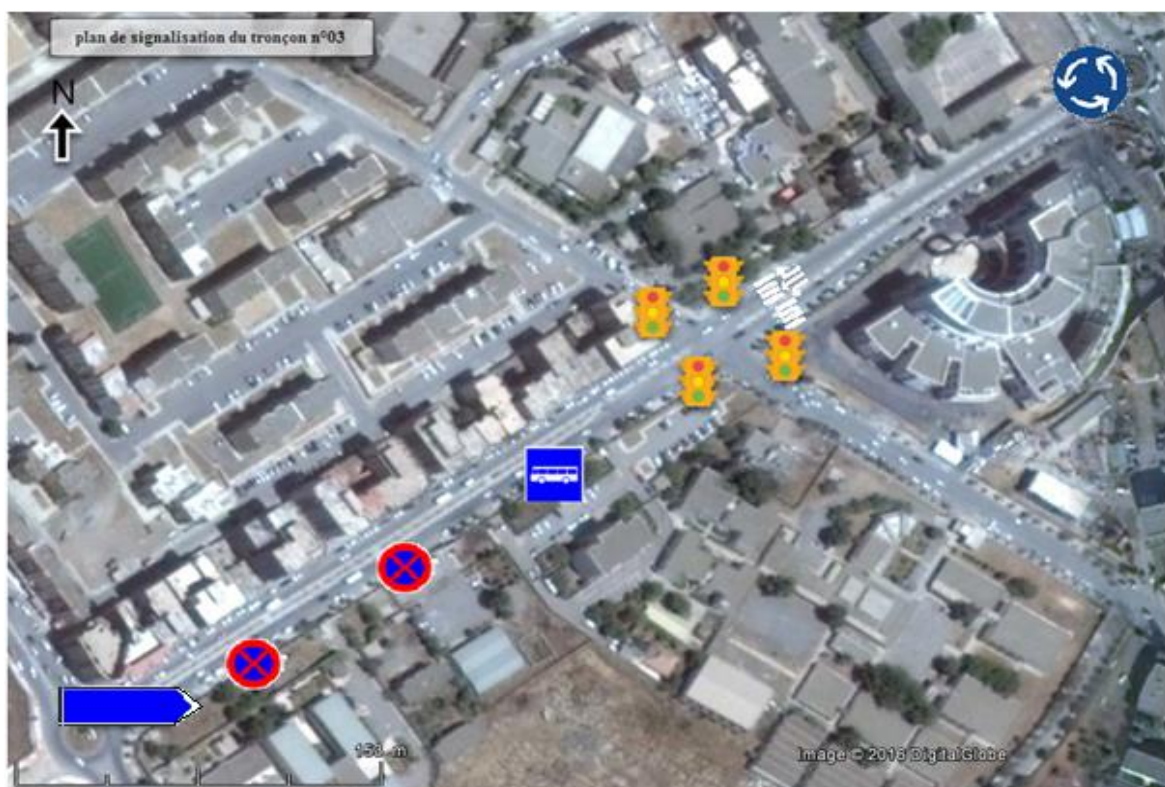
Figure n°196 : Signalisation verticale.
Source : Google EARTH + traitement personnel 2017.
