جامعة محمد بوضياف بالمسيلة
معهد تسيير التقنيات الحضرية
قسم : الهندسة الحضرية
شعبة : تسيير التقنيات الحضرية
تخصص: مدينة و نقل حضري

مذكرة تخرج مكملة لنيل شهادة ماستر أكاديمي

تخطيط الطرق الحضرية و أثره على حركة المرور و الرفع من
مستوى السلامة المرورية
دراسة حالة المحاور الرئيسية للحركة بمدينة المسيلة

السنة الجامعية: 2016/2015

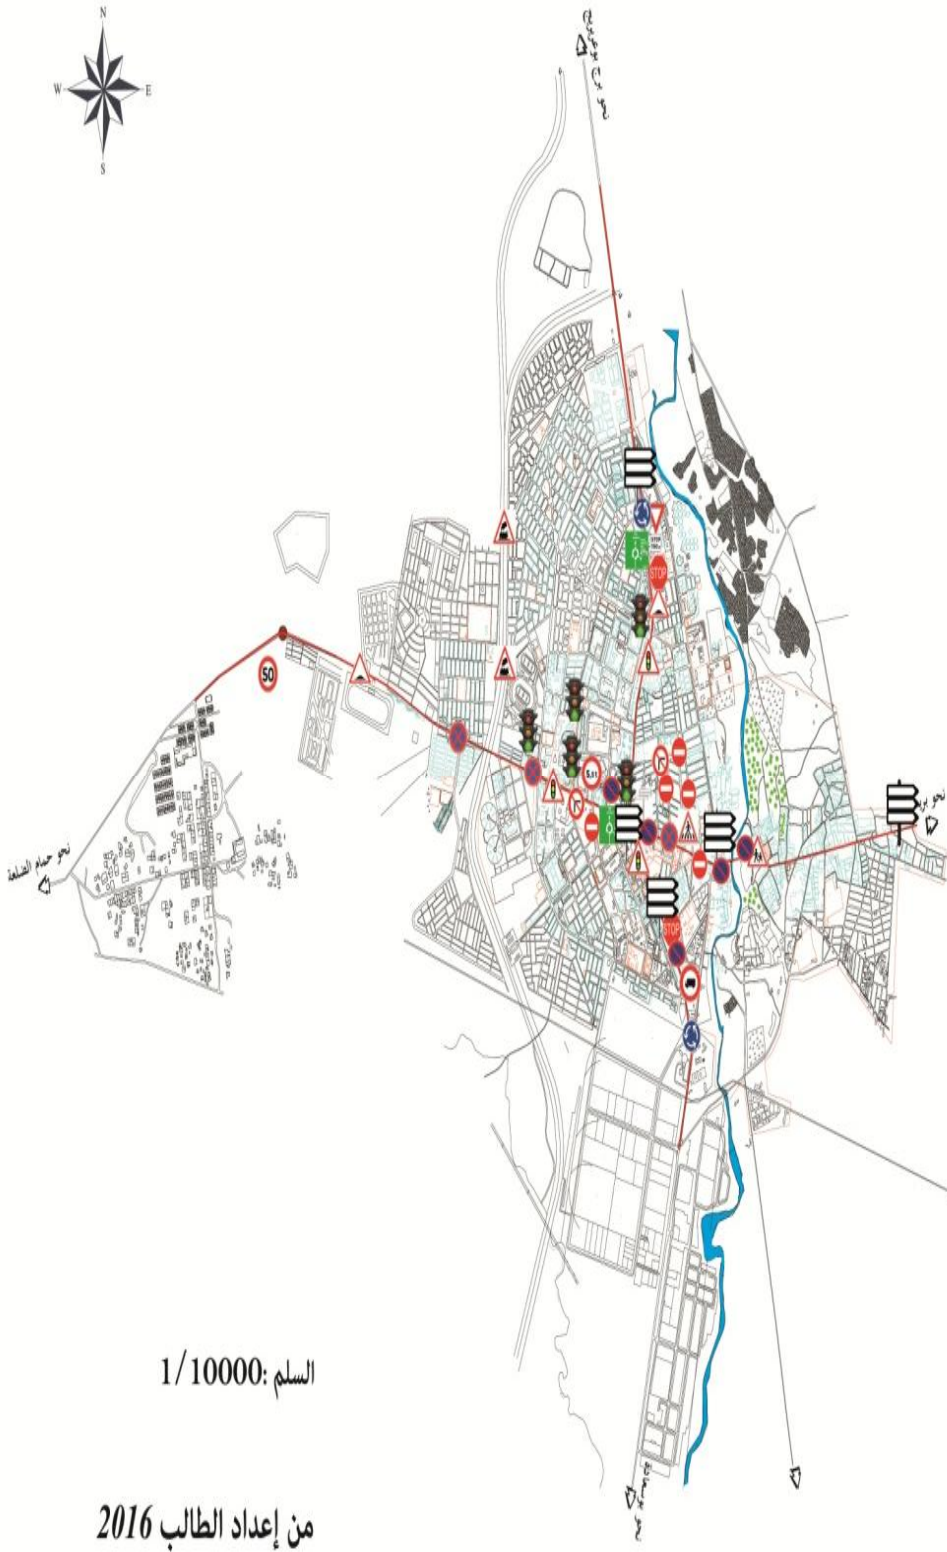
الشكل رقم (53): اشارات المرور في المدينة

مخطط الاشارات المرورية

لوحة ارشادية	
لوحات ارشادية	
ممنوع الوقوف	
ممنوع الوقوف و التوقف	
حذاري خروج الاطفال	
حذاري ممر للمشاة	
اتجاه ممنوع	
قف	
حذاري ممهل	
اجباري دوار	
اترك المرور على مسافة 150 م	
ممنوع مرور الشاحنات	
ممنوع الدوران لليمين	
ممنوع مرور عربات يفوق وزنها 5.5 طن	
ممنوع تجاوز السرعة 50 كم/سا	
حذاري اشارة ضوئية	
اشارة ضوئية	
حذاري سكة حديدية غير محروسة

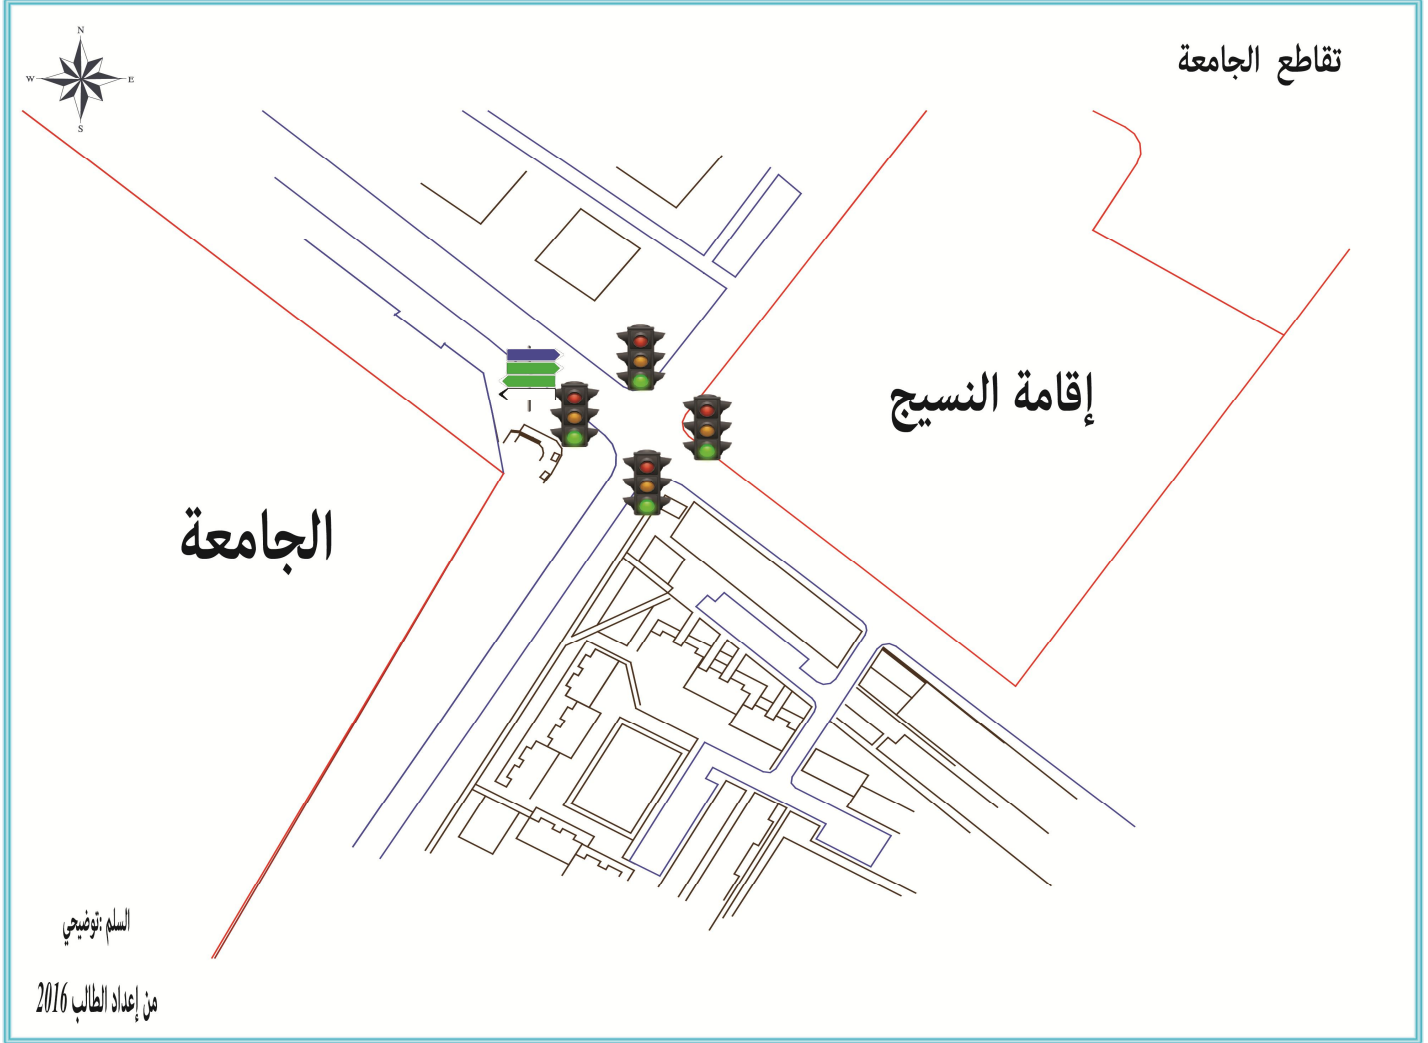
الشكل رقم (152): تقاطع الجامعة قبل التهيئة
