مذكرة مقدمة لنيل شهادة ليسانس أكاديمي

التحسين الحضري للأحياء السكنية الجماعية

دراسة حالة حي 1000 مسكن - المسيلة -

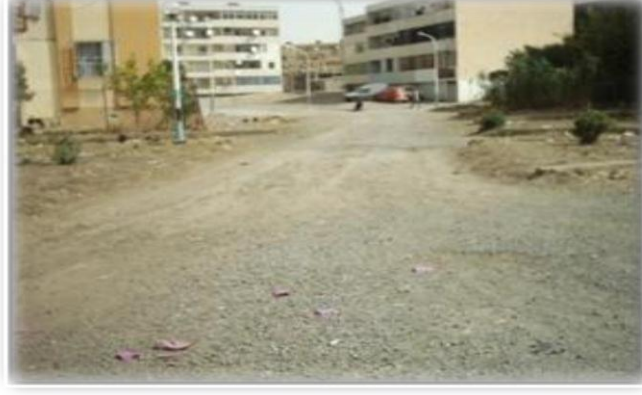
الصورة رقم(02): توضح حالة الحي.

إن الهدف من هذه الدراسة هو معرفة الحالة التي كان عليها الحي (حالة الإطار المبني والإطار غير مبني). وهذا لتوضيح الوضعية المزرية التي آل إليها الحي خاصة المساحات الخارجية مع تدهور الإطار المعيشي للسكان، وإهمال السلطات المعنية للحي، كما هو موضح في الصورة التالية:

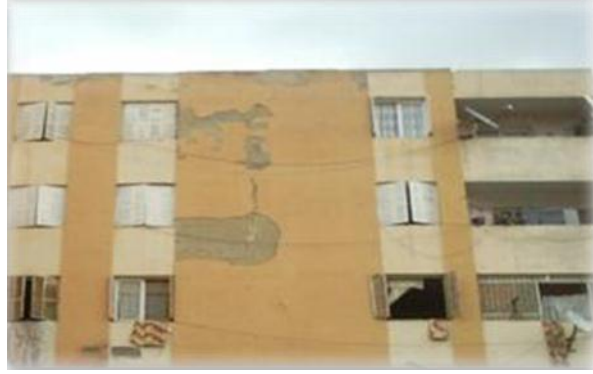
صورة رقم(03): توضح واجهات عمارات حي 600 مسكن.

الحالة المزرية كما هو موضح في الصورة التالية:

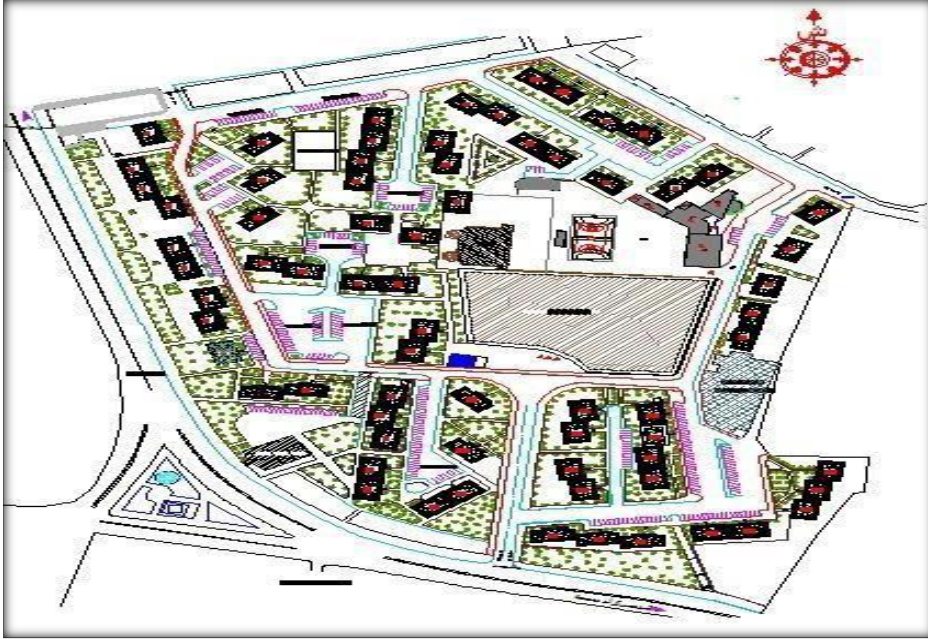
بعد دراسة الحي من طرف الدولة اقترحت التدخل عليه كما هو موضح في هذا المخطط رقم (01):

وهي العملية التي قامت بها السلطات المحلية من أجل تحسين الحي بإعادة تهيئته عن طريق التدخل على الإطار المبني والاطار غير مبني وهذا قصد تحسين الإطار المعيشي للمواطن بإعطاء صورة إيجابية وحضرية للحي.

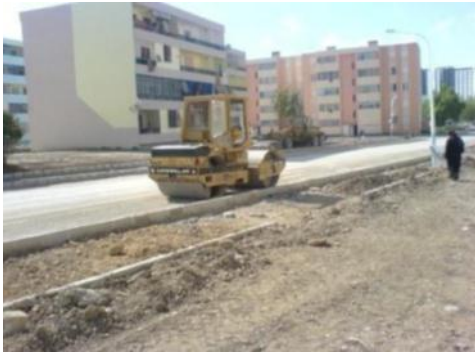
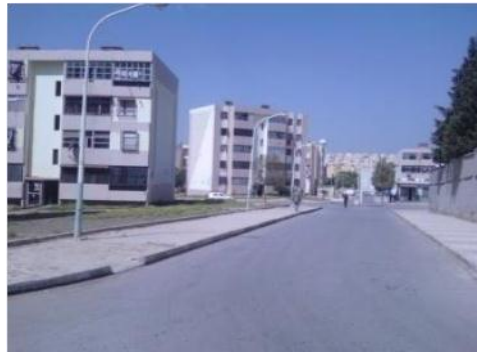
صور رقم (07) و (08) : توضحان إعادة تهيئة الطرقات و الأرصفة لحي 600 مسكن.

تمثلت هذه العملية في خلق طرق مؤدية الى العمارات وتعبيد وصيانة الطرق الموجودة على مستوى الحي وانشاء الارصفة على حواف الطرق , وتهيئة مواقف السيارات.

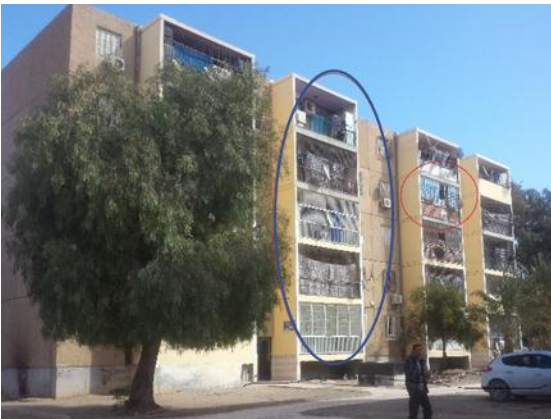
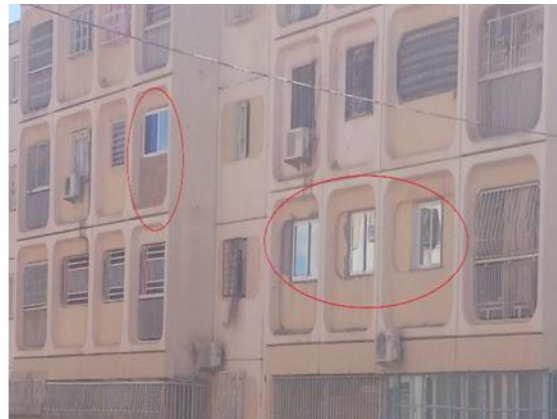
الصور رقم (13-14): توضح التغيرات التي طرأت على واجهات العمارات

من خلال تحليلنا لواجهات العمارات الخاصة بالحي نستطيع القول ان التغيير فالواجهات راجع لعدم تناسب شرفات العمارات مع خصوصيات المجتمع الجزائري (المسيحي) المحافظ كون جميع واجهات العمارات مفتوحة على الخارج وبالتالي فهي لا تحفظ مبدا الحرمة والأمن مما يدفع السكان لإجراء بعض التدخلات الرديئة (كون أغلبية سكان الحي ذوي دخل محدود) الحتمية بهدف تكييف المساكن مع يتناسب مع خصائصهم.

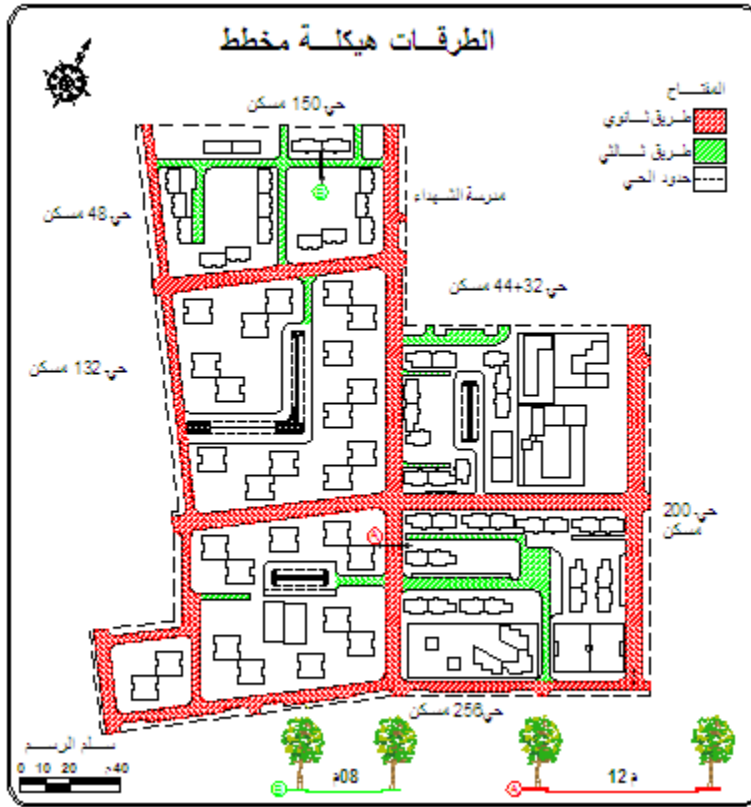
قمنا بترجمة هذا التصنيف في المخطط رقم (19) الذي يوضح هيكله الطرق بالحي المدروس:

ساهم كون أغلبية طرق الحي طرق أولية (عرض 12 م) في تجنب جميع المشاكل المتعلقة بالحركة الميكانيكية داخل الحي.
