جامعة محمد بوضياف - المسيلة
Université Mohamed Boudiaf - M'sila

مذكرة تخرج مكملة لنيل شهادة ماستر

دراسة خطر الأمطار الفجائية على البناءات الصحراوية
(دراسة حالة مدينة أولف ولاية أدرار)

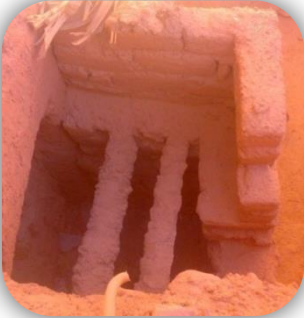
9

كنيف تقليدي

المرحاض (الكنيف): وقد كان تقليديا يقع عادة فوق سطح البيت بجوار زاوية من رحبة الغبار.

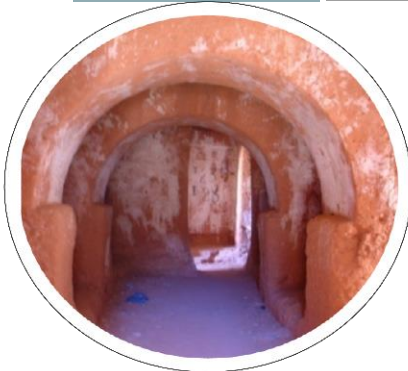
السواري

السواري: وهي أول مظهر للغرف وقد ظهر بالمنطقة يتميز بتواجد شكل الأقواس يصل عرضها إلى 03م وهي تساهم في تسقيف هذه السواري، ويعود أصلها إلى المشرق العربي- سوريا- ومنها اشتقت كلمة سواري،

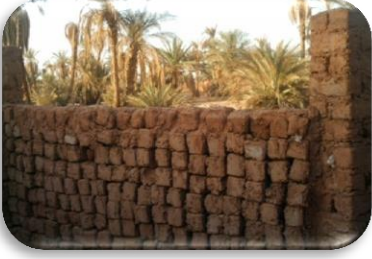
13

تجميع الطوب

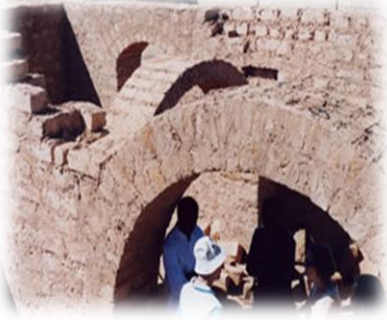
الأقواس التقليدية

الأقواس: يوضع القالب الخاص بها أولاً ثم يبدأ بوضع قالب الطوب أو الأجر ذو الأبعاد الصغيرة إلى أن يتم البناء بحيث تربط القوالب بالجبس أو الطين.

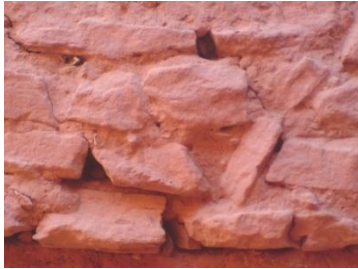
15

مقطع في جدار

الجدران: التي تتكون من الطوب (30×12×15) ويتم بناء الجدران الخارجية (الأسوار) ثم الداخلية للمنزل ثم الجدران الفاصلة مستقلة عليها.

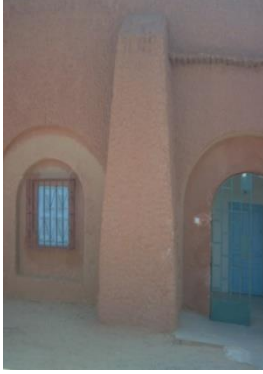
25

لقد كانت تستعمل أعمدة خارجية في الجدار وذلك لتثبيته.

النمط النيوسوداني

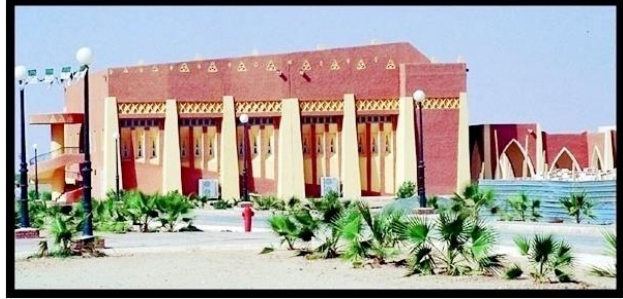
24

النمط السوداني

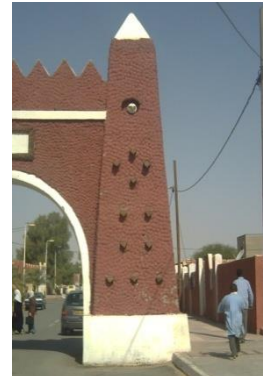
28

4. الخشبات الصغيرة المثبتة في الجدار: كان البناءون يقومون بتثبيت قطع من خشب النخيل لصعود

عليها أثناء البناء ثم استخدامها في تزيين الجدار.

خشبات المثبتة بالجدران

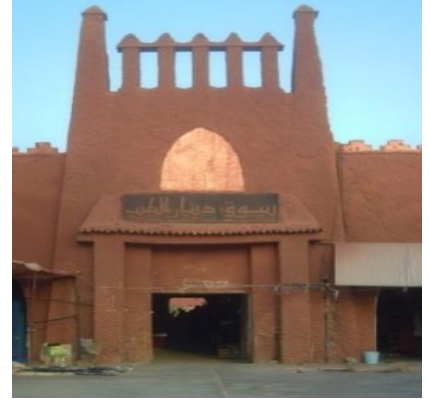
30

5. الانحدار الخفيف في الجدار:

من بين العناصر التي كان يعلم بها المدخل الرئيسي انحدار خفيف في الجدار.

النمط السوداني

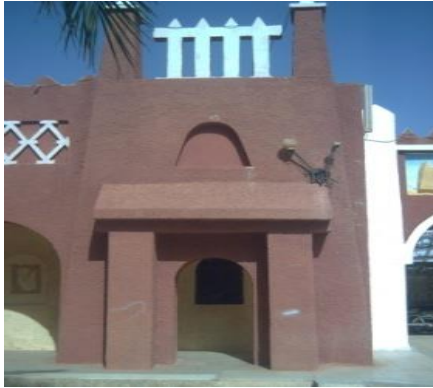
31

النمط النيو-سوداني

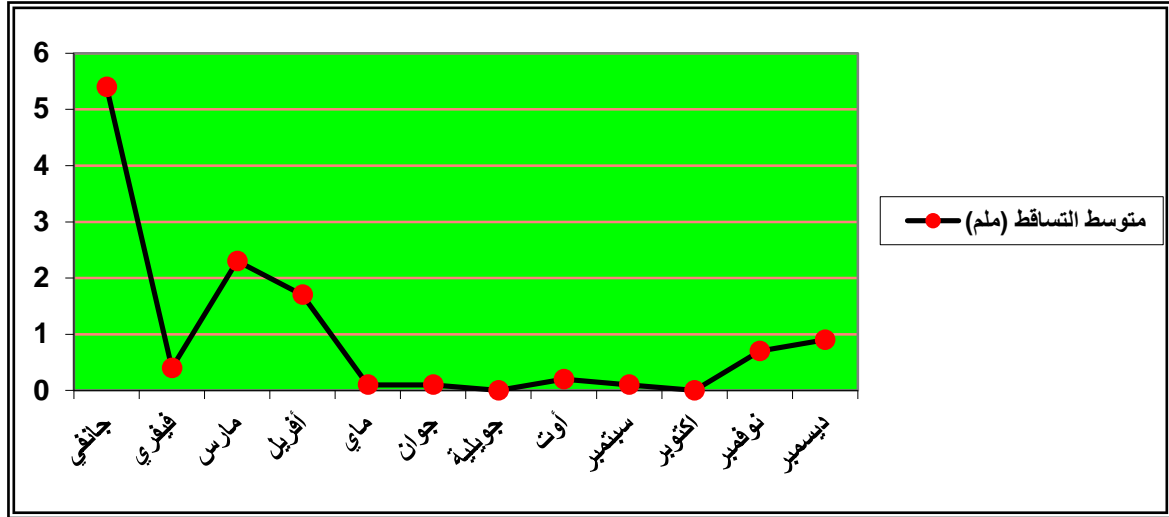
الشكل رقم (2): يمثل المنحنى البياني لمعدلات التساقط الشهرية للفترة (2015-2008)

- من خلال الجدول والمنحنى نلاحظ أن المنطقة قليلة التساقط، إذ لا تتعدى معدل 9.2 ملم في شهر جانفي كأقصى حد، ولكن هذا لا ينفي وجود بعض الحالات الاستثنائية حيث ترتفع كمية التساقطات بشكل كبير كما حدث في شهري نوفمبر 2008 و جانفي 2009 اين وصلت (33ملم) مما سبب في حدوث الكارثة

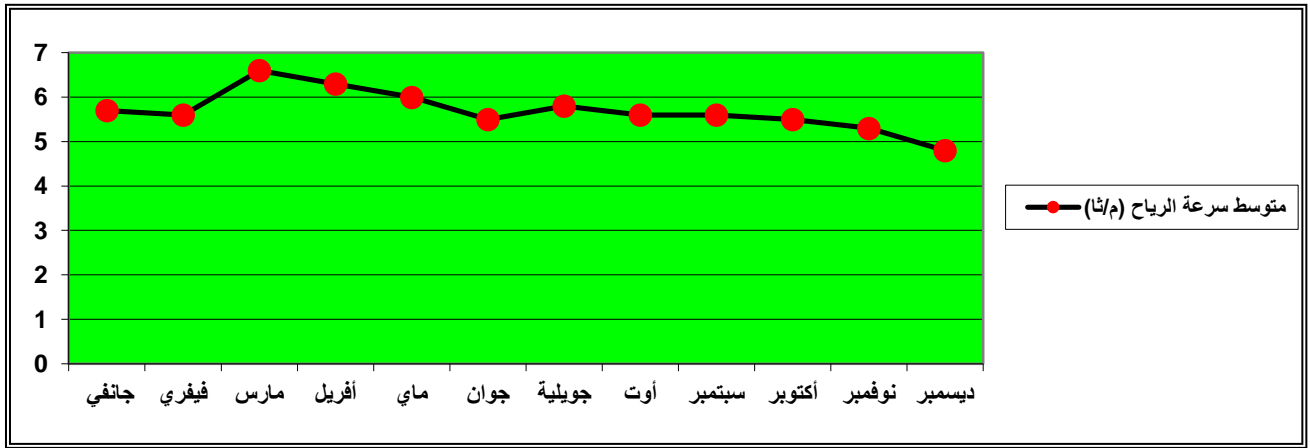
الشكل رقم (4) يمثل المنحنى البياني للمتوسط الشهري لسرعة الرياح للفترة (2008-

- من خلال الجدول والمنحنى نلاحظ أن الرياح دائمة مع إختلاف ضعيف في سرعتها ، حيث تبلغ أقصاها في أشهر الربيع ، بمتوسط سرعة 6.6 م/ثا .

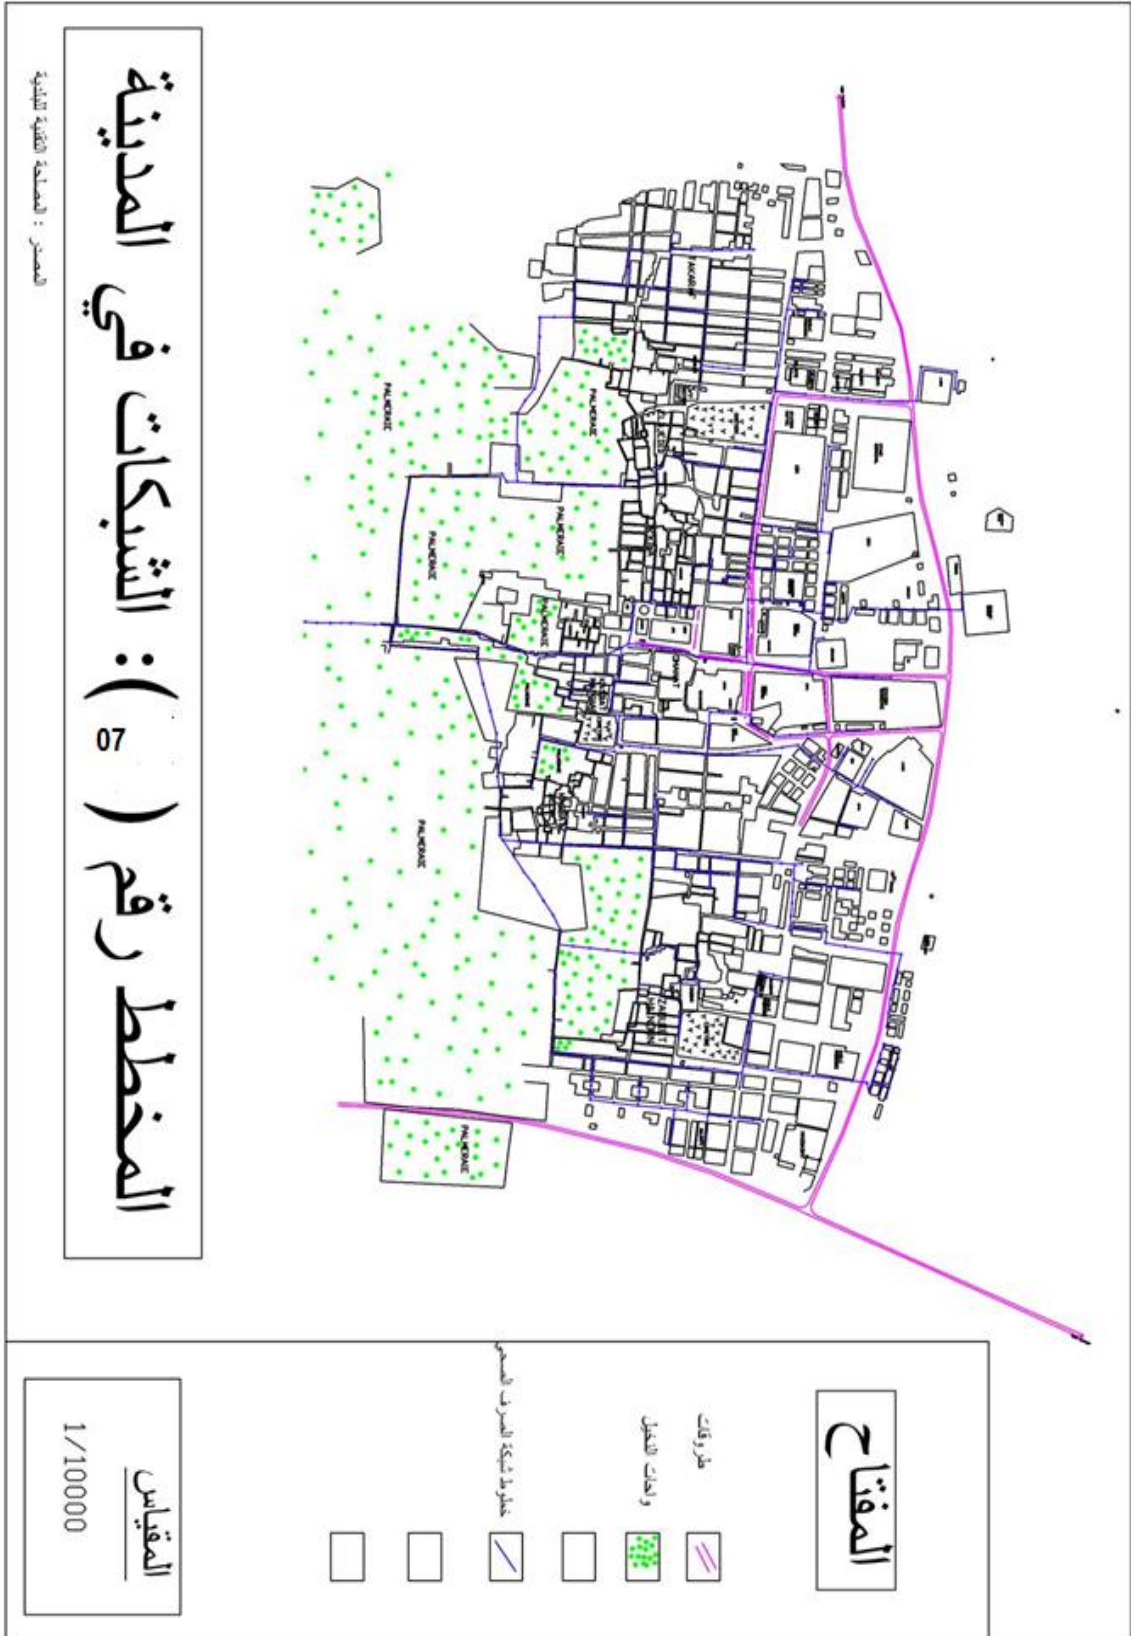
المخطط التالي يوضح الشبكات الموجودة في المدينة:

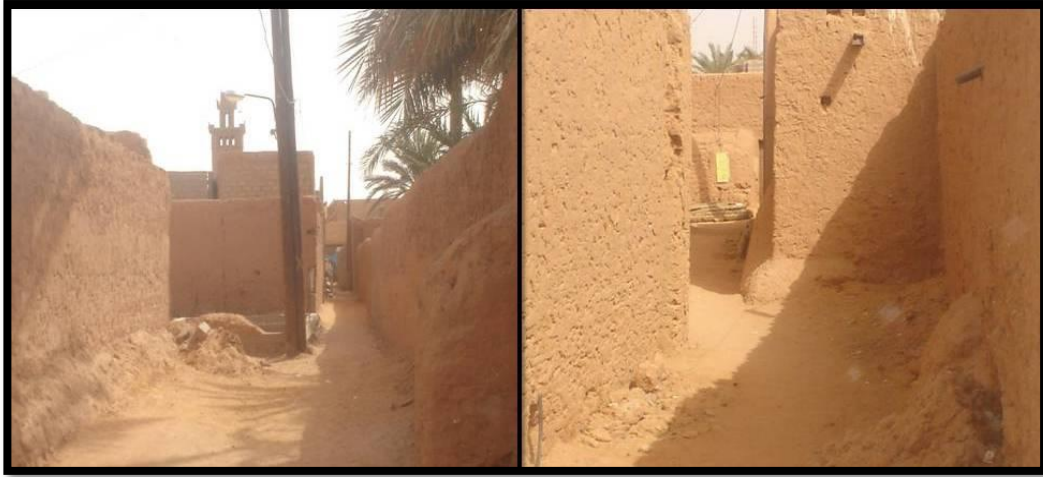
الصورة رقم (60): نمط القصر

النمط التقليدي وهو عبارة عن نمط قديم يخص المناطق الصحراوية، ويتميز بعدة خصائص تهدف كلها إلى التأقلم مع الطبيعة الصحراوية القاسية، و يُعتمد في البناء بهذا النمط على المواد المحلية المتوفرة والمتمثلة في الطين المستعملة لصناعة الطوب لأجل الجدران من جهة وعلى جذوع النخل لأجل التسقيف من جهة أخرى، وما يمكن الوصول اليه هنا أن هذا النمط الهش يشغل مساحة شاسعة في المدينة تقدر بحوالي (41هكتار) أي ما يعادل 20% من المساحة الإجمالية للإطار المبني بالمدينة التي تفوق الـ 200 هكتار.

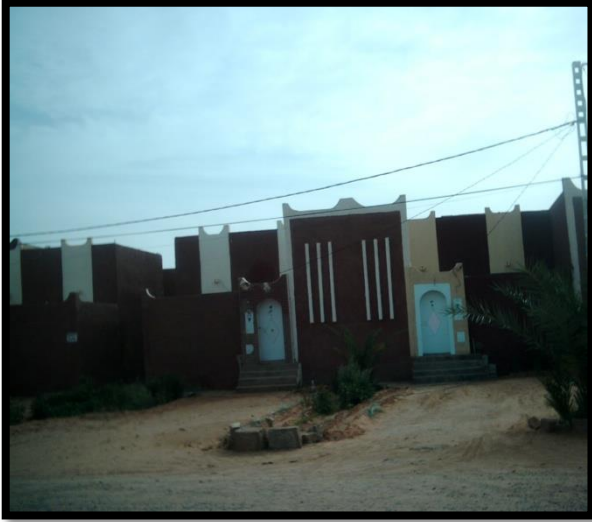
الصورة رقم(62): سكن اجتماعي

هي عبارة عن مساكن منجزة من طرف الدولة وكانت من قبل مخصصة للإيجار ثم وزعت على قاطنيها خصوصاً موظفي التعليم، وبعضها مساكن وظيفية تستعمل حالياً من قبل عمال القطاع العام بمختلف وظائفه، هذا وبالإضافة إلى السكنات الاجتماعية التساهمية.

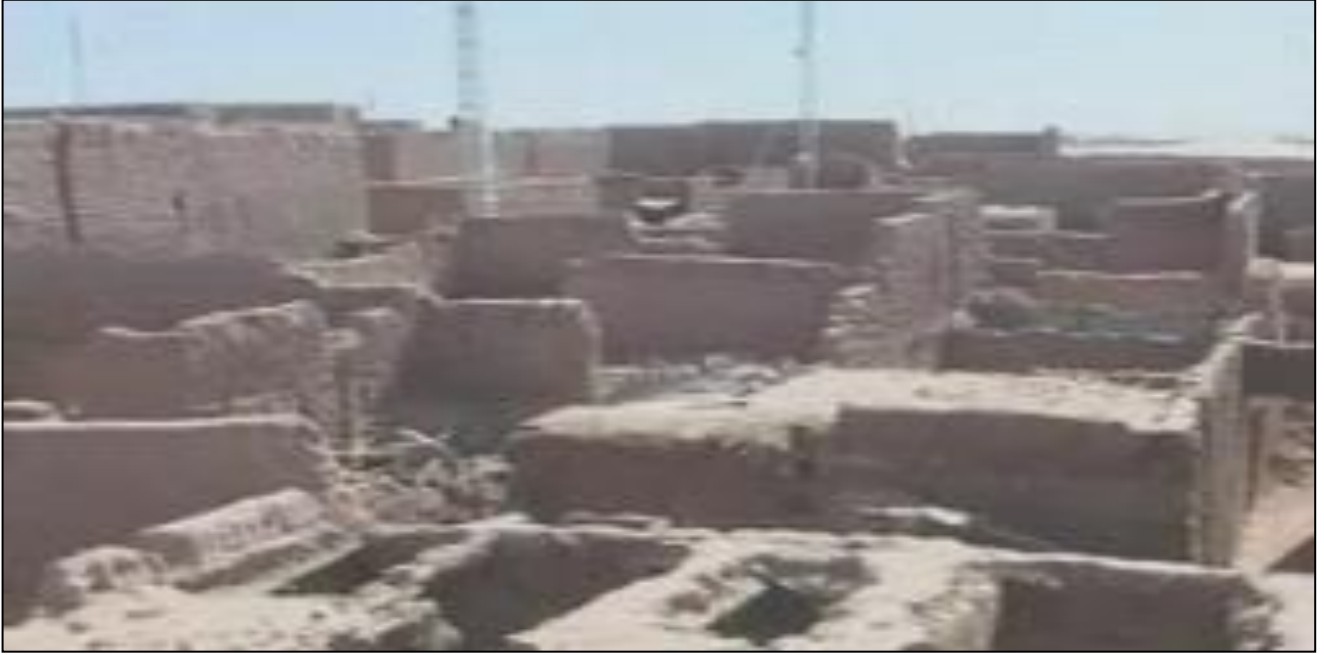
الصورة رقم(63):مساكن متضررة من نمط القصر (أولف، فيفري 2009)

شهد نمط القصر حوالي 47% من السكنات المتضررة المحقق معها وهذا عبر جميع أحياء المدينة، وهو ما يتضح من خلال المسح الميداني للمنطقة الذي أنجزته يغلب هذا النمط على الطابع العمراني لسكنات المدينة بصفة عامة على مدار الفترتين (قبل 1965) و(1965-1990)، كما تمثل القصور الأنوية الأولى للمدينة قبل إلحاقها موازاة مع النمو العمراني السريع.

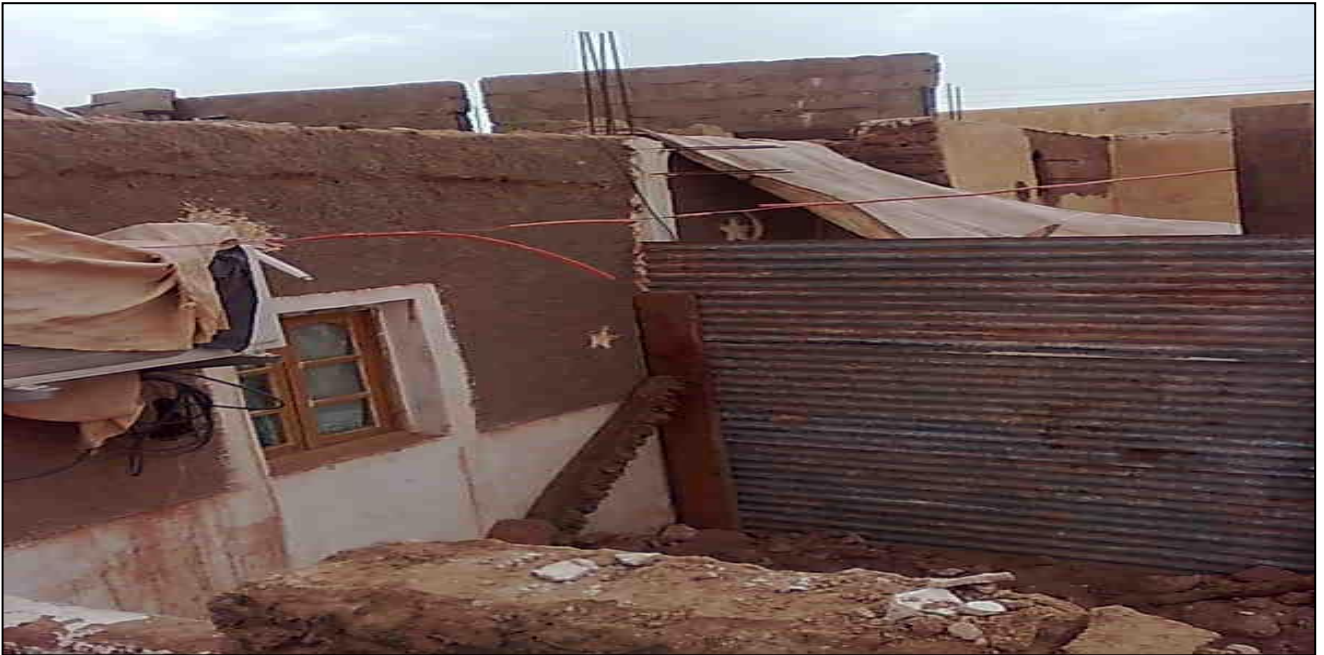
تشكل المساكن الفردية الذاتية البناء المتضررة 44.5% ظهرت بعد الستينيات من القرن الماضي بحيث يعرف هذا النمط تشجيعاً واسعاً عبر جميع قصور وأحياء المدينة أولف. تبرز السكنات الفردية من نوع التجزئة التي تضررت كمرتبة ثانية بعد نمط القصر بـ 08.5% و ظهر هذا النمط في العديد من أنحاء المدينة بعد سنة 1990م خصوصاً في حي زاوية حينون الذي كانت نسبة مساكن التجزئة المتضررة به حوالي 3%، إضافة إلى حي عمناات بـ 02%، في حين نلاحظ انعدام تام لهذه النمط في المساكن المتضررة بحي قصة ميخاف وإنخفاضها في باقي الأحياء الأخرى (الجدول (7)).

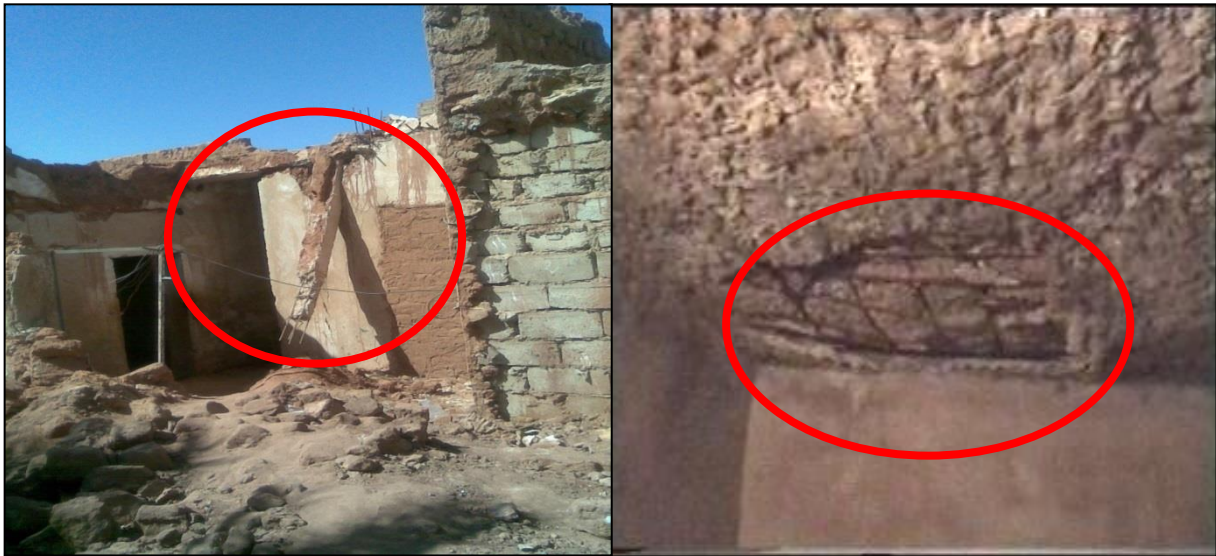
الصورة رقم (65): مساكن متضررة ذات مواد بناء حديثة (أولف، فيفري 2009)

فيما تكاد تتعدم المساكن المتضررة ذات الأسقف الحديثة المواد والموجودة منها يعود تضررها لعدم إحترام قواعد البناء، أو تركز هذه الأخيرة على جدران طوبية لا تستطيع الصمود وتحمل الثقل.
