مذكرة مقدمة لنيل شهادة الماستر أكاديمي

خطر زحف الرمال على الوسط الحضري

دراسة حالة مدينة وادي سوف

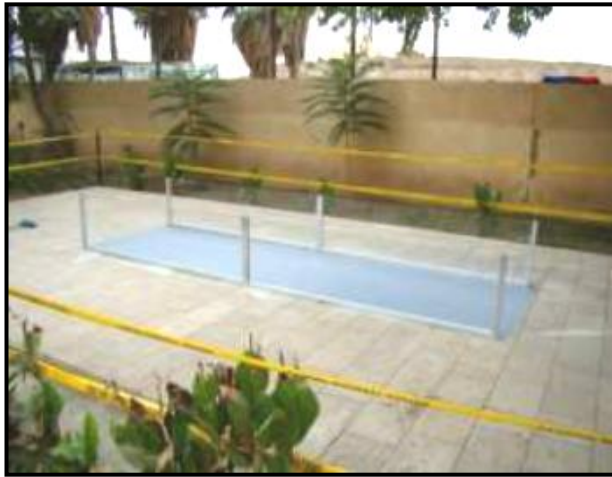
صورة رقم 01 - نموذج المحاكاة المختبري

تم تصنيع نموذج محاكاة مختبري لمراحل تكوين

الكثبان الرملية وكيفية إعاقتها (صورة رقم 01)

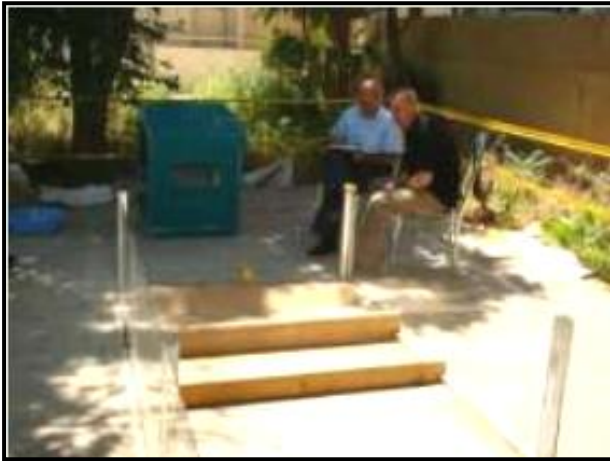
صورة رقم 02 : وضع الحواجز أمام الكتبان

*- تحرك الرمال باتجاهين يمين.

*- وجود الحواجز يعمل على كسر سدة الرياح و

تجمع الرمال خلفها.

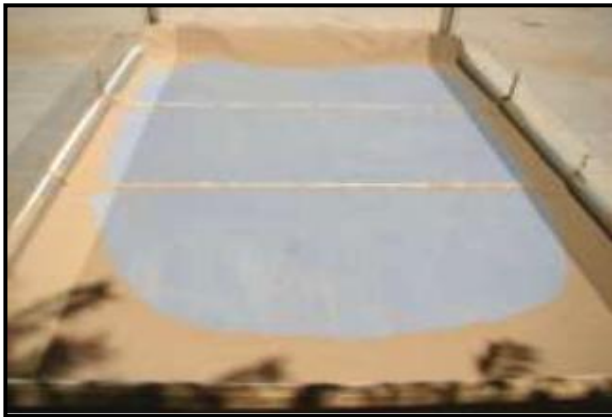
1- تجمع للترسبات الرملية المنقولة أمام الحاجز وهذا تأكيد على أن الحواجز تمنع تقدم حركة الكتبان .

2- عند انتهاء التجربة تجمع الرمال أمام الحاجز . صورة رقم 03 : وضع حاجز واحد أمام الكتبان

3- إن تغيير فعالية سطح الأرض عن طريق

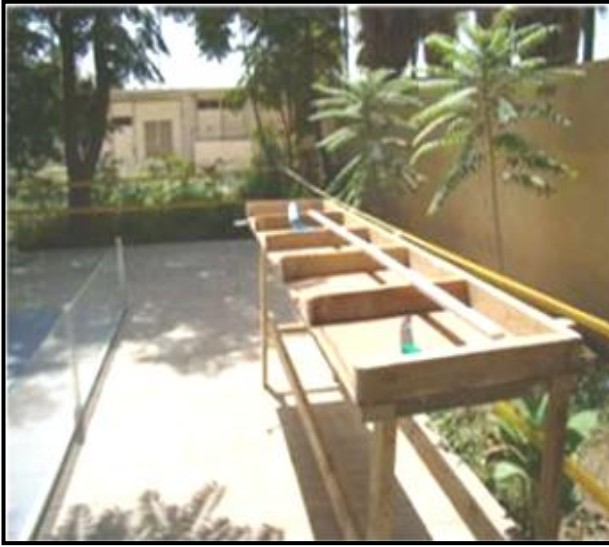
صورة رقم 04 : نموذج الفكرة الثانية

تتمثل في استعمال عدة مواد كيميائية لتثبيت سطح الكثبان ، حيث تم عمل نموذج من الخشب كما في الصورة رقم 04 على شكل طاولة بأبعاد (270) سم طول وعرض (60سم) وارتفاع (110 سم) ، إذ اشتمل على خمسة أحواض بأبعاد (0.5م * 0.5م وعمق 10سم)

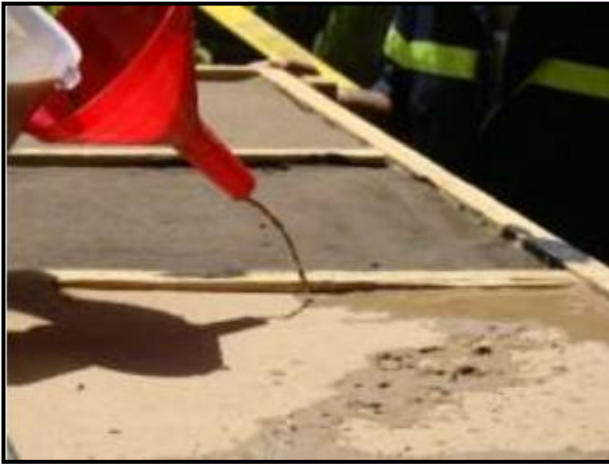
صورة رقم 05 : استخدام المواد المضافة

المواد المضافة على سطح الرمال في كل حوض وبصورة منفردة (صور رقم 05)

حوض (1): تم سكب مادة النفط الخام بكمية 0.5 لتر على مساحة الحوض بعد رش الرمال بالماء على شكل رذاذ .
بعد مرور سنة من المعاينة ولوحظ تصلب السطح الرملي للحوض بشكل متوسط

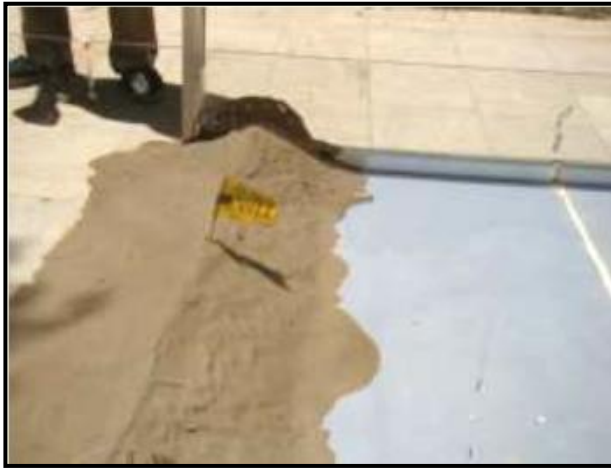
حوض (5): تم جلب التربة الطينية الناعمة و خلطها بالماء ، للحصول على مستحلب طيني و سكبه على الحوض ، تم فحص البنية السطحية للحوض بعد 48 ساعة ، لوحظ تصلب السطح الطيني بشكل ضعيف . و بعد سنة كاملة كانت تزداد تصلبا وصولا الى حالة التحجر . و تم تطبيقها في نموذج المحاكاة لزيادة التأكيد على نجاعتها (صورة رقم 06) .

1-3- استنتاج : من خلال هذه التجربة نستنتج : صورة رقم 06 : استخدام مستحلب الطين

- *- نجاعة الحواجز الميكانيكية في كسر شدة الرياح
- *- عدم نجاعة المشتقات البترولية في تثبيت سطح الكثبان الرملية ، إضافة إلى عدم نمو النباتات على سطح الكثبان و اختلال توازن النظام البيئي .
- عدم إرتشاح مياه الأمطار إلى أسفل الطبقات

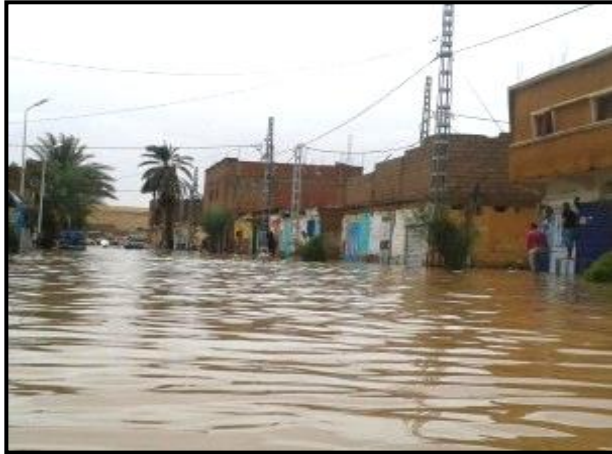
صورة رقم 08: الفيضانات بوادي سوف

من خلال الجدول رقم 02 ، نلاحظ أن المنطقة تعرف فترات استثنائية ، تكون فيها الأمطار الفجائية مسببة لفيضانات بالمنطقة (صورة رقم 07 و 08) ، و التي تجاوزت 200ملم كما في سنة 1990 و 2009. حيث بلغت كمية الأمطار في شهر جانفي سنة 2009 (146 ملم) ، منها 76 ملم في يوم واحد 2009/01/22 ، أي أنها تجاوزت المتوسط السنوي للتساقط خلال فترة 1978 - 2016 .

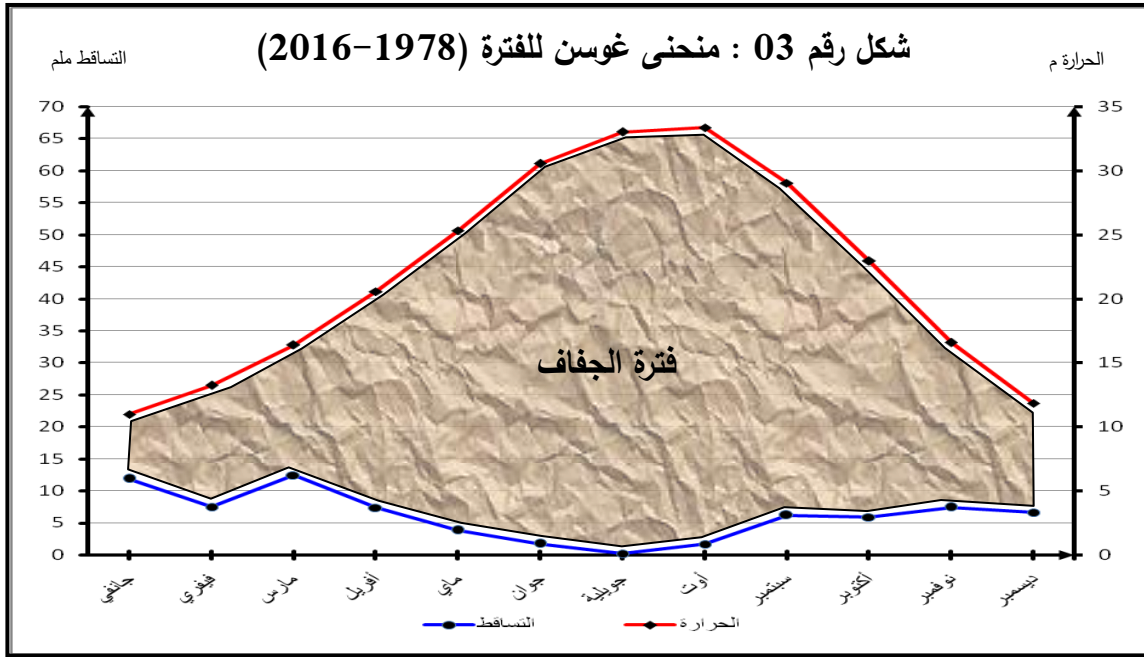
بتوظيف نتائج التساقط و الحرارة في نطاق الدراسة ، و من أجل تحديد طبيعة مناخ المنطقة نقوم بتمثيل منحني GAUSSEN و ذلك باستعمال قانونه المصاغ في المعادلة (P=2T) .

من خلال شكل رقم 03 ، نلاحظ فترة الجفاف تمتد على طول السنة ، وهذا راجع إلى الارتفاع المستمر لدرجة الحرارة وقلّة التساقط في المنطقة ، مما يجعل الغطاء النباتي في حاجة دائمة إلى السقي.

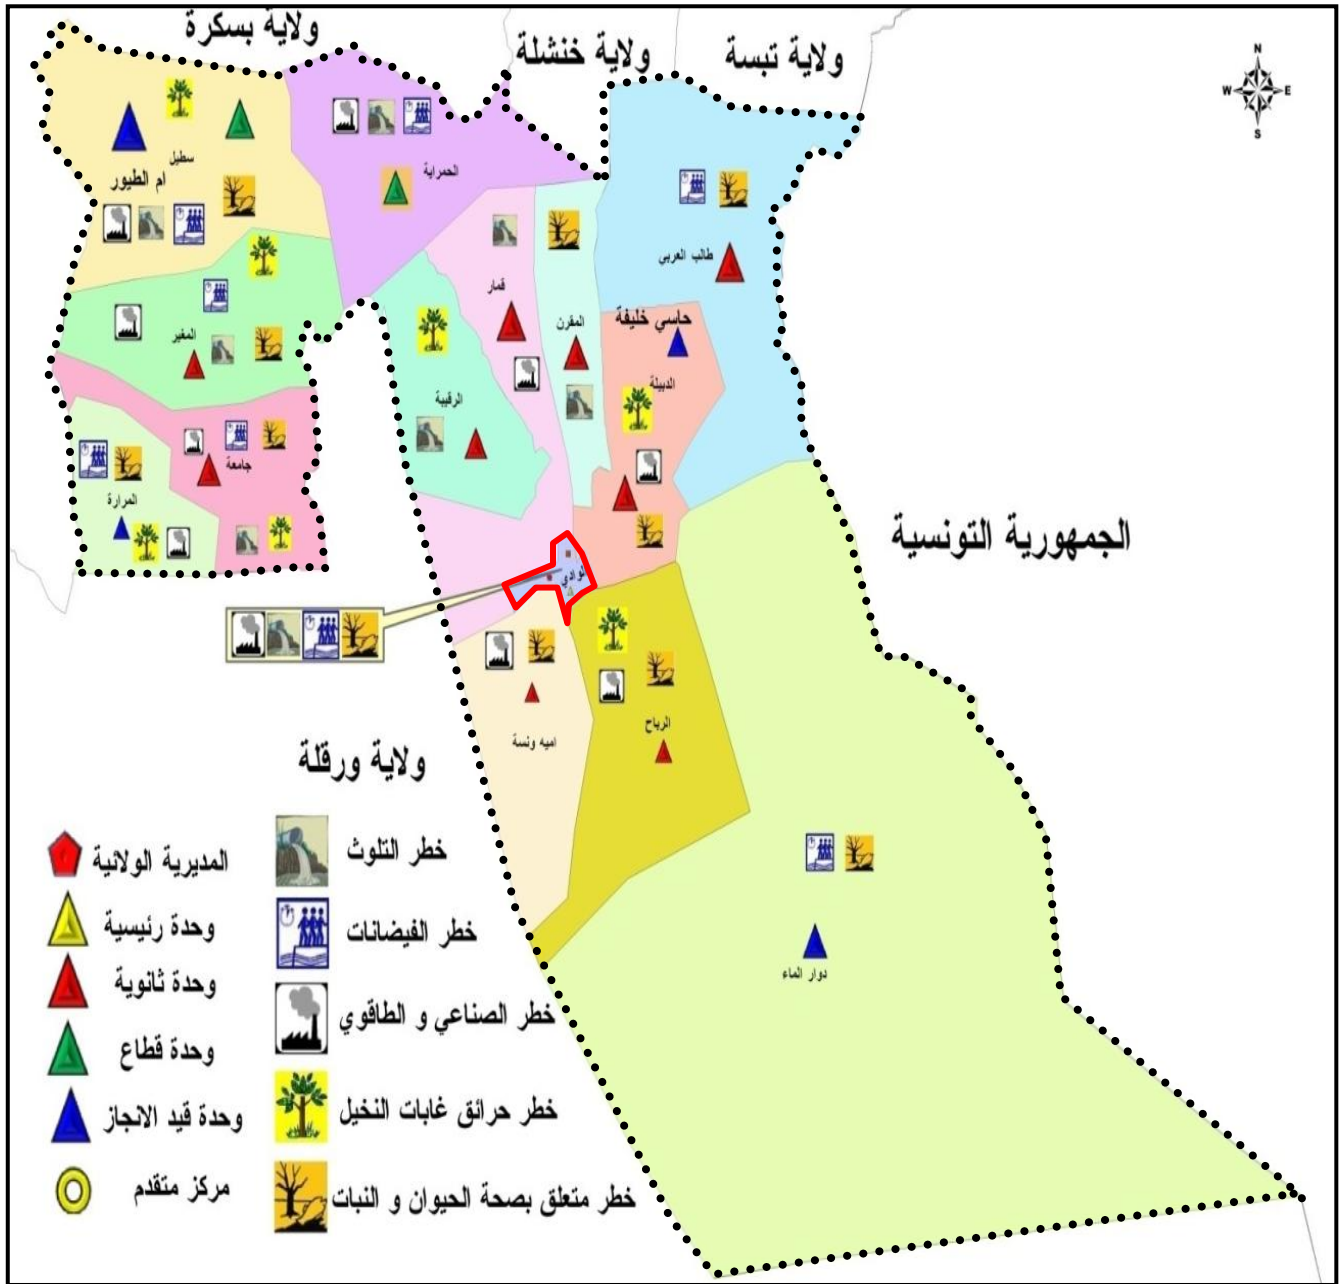
خريطة رقم 05 : الأخطار الكبرى لولاية الوادي

من خلال الخريطة نلاحظ أن منطقة الدراسة مصنفة ضمن خطر الفيضانات المتوسط ، و هذا راجع لوجود واد الرتم و واد يتل باقليم واد ريغ ، اما اقليم واد سوف فهو يتعرض إلى أمطار فجائية مرتبطة بعوامل أخرى (ظاهرة صعود المياه الجوفية و زحف الرمال على الوسط الحضري) ، تؤدي الى تشكل خطر الفيضانات الفجائية (خريطة رقم 05) .

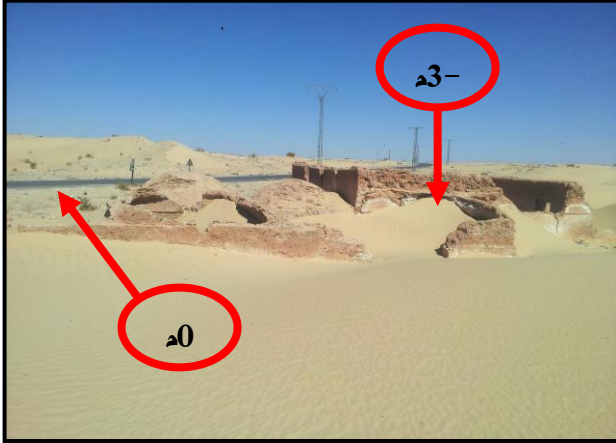
صورة رقم 14 : الطريق بالنسبة للمباني العتيقة

(صورة رقم 13،14) ، بسبب عدم مراعات خطر زحف الرمال في عمليات التخطيط و التهيئة .

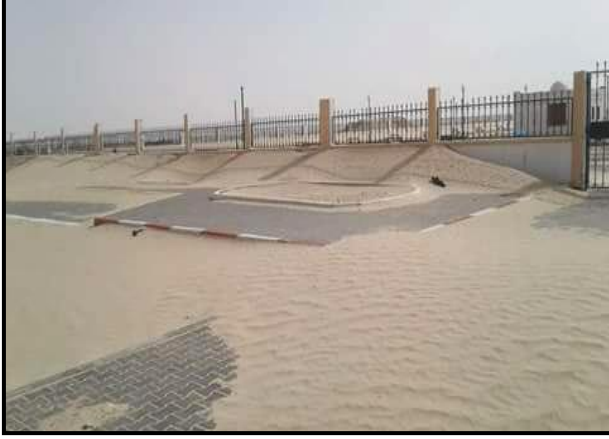
صورة رقم 16 : تراكم الرمال على الجدران صورة رقم 17: ردم الأرصفة و المسطحات الخضراء

من خلال الصورة 16 نلاحظ تراكم الرمال على الجدران كونها تلعب دور مصد غير نفوذ ، بالرغم من تكرر المشكلة في العديد من المناطق بالمدينة ، لم نلاحظ اي تغيير في عملية دراسة و تصميم هذه الساحات من اجل معالجة المشكلة من جذورها بل نلاحظ الاعتماد على الحلول السهلة الغير مجدية.

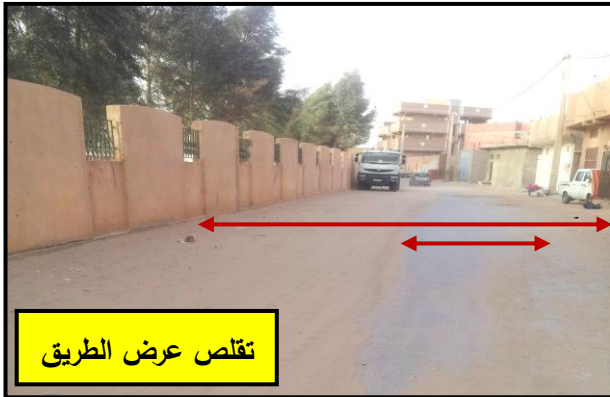
صورة رقم 18 : ترمل الطرق المزدوجة

من خلال الصورة رقم 18 ، نلاحظ أن كمية الرمال المتراكمة على شوارع أطراف المدينة اكبر من وسط المدينة ، و هذا راجع لوجود شوارع ترابية غير معبدة تفتح في هذه الطرق ، و هنا يأتي دور المهندس في توجيه الشوارع و المباني من اجل كسر شدة الرياح أو زيادة سرعتها

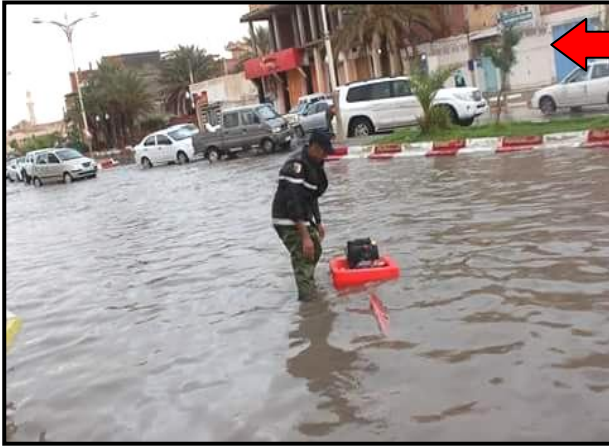
صورة رقم 22: حدوث الفيضان بالمدينة

و منه نستخلص أن زحف الرمال له دور غير مباشر في حدوث الفيضانات بالمدينة ، من خلال سد المجرى الوحيد لمياه الأمطار (صورة رقم 22). كما يتعدى مشكل الانسداد إلى قنوات صرف المياه المستعملة (صورة رقم 22) ، و هذا راجع إلى نظام الشبكة الموحد في الصرف الصحي .

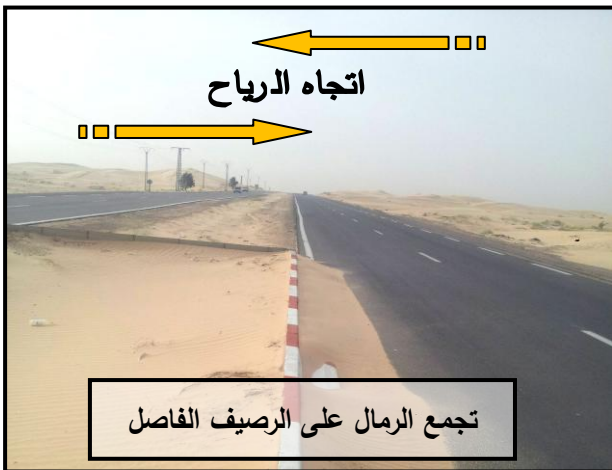
II- الطرق الخارجية (الوطنية و الولاية): صورة رقم 24 : حالة الطرق الوطنية و الولاية

من خلال الصورة 24 يتجلى تراكم الرمال في الجزء الذي به الرصيف الفاصل بين قارعتي الطريق ، بينما لا نجد لها في الجزء الأخر. أي أن الرصيف الفاصل يلعب دور سلبي ، منحيت تجميع الرمال حوله مما يؤدي إلى تشكل الكثبان الرملية وسط الطريق

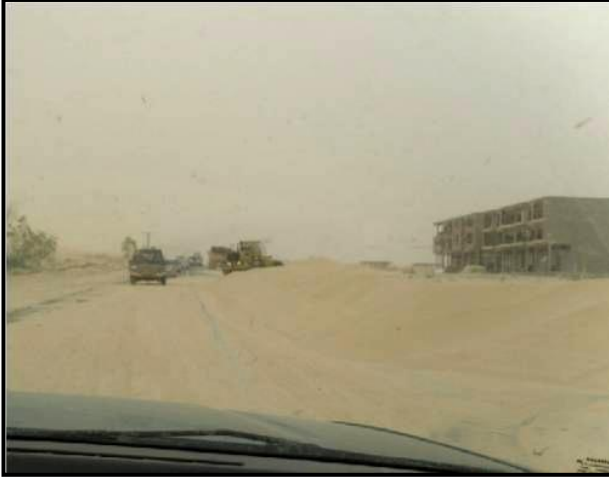
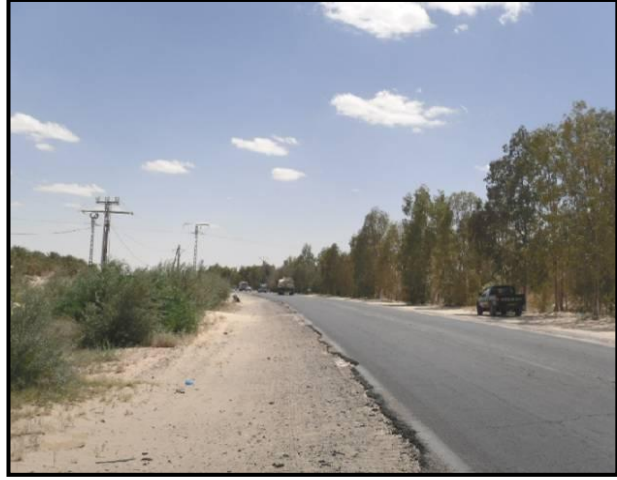
صورة رقم 26 : طريق غير محمي

صورة رقم 25 : طريق محمي بحزام اخضر

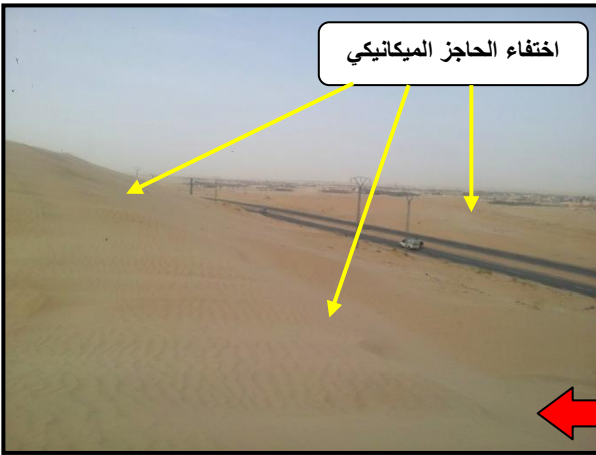
صورة رقم 32 : الطريق الولائي 403 (2017)

- عدم مراعاة تقنيات متابعة الحواجز الميكانيكية أدى إلى دفنها بالرمل (الصورة رقم 31 و 32).

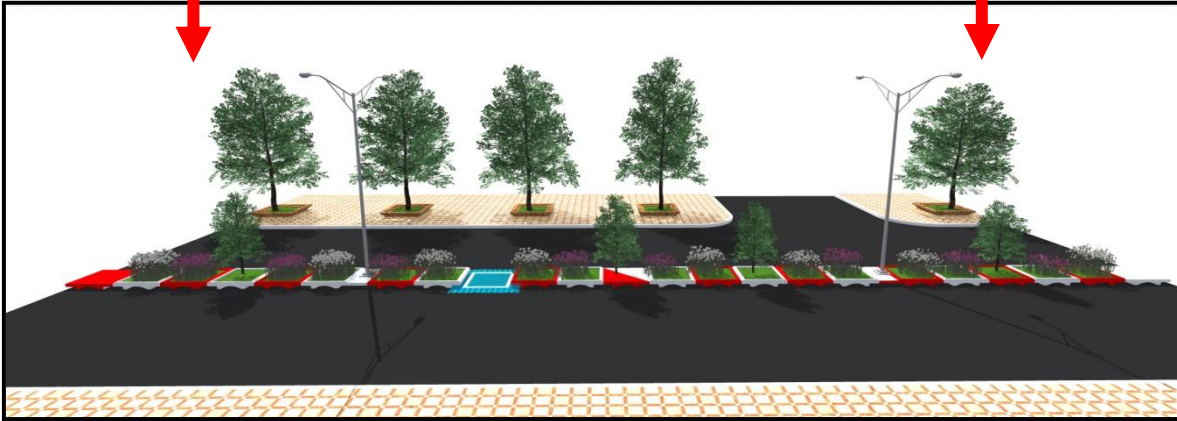
شكل رقم 9: العناصر التصميمية المقترحة في انجاز الارصفة

3-2- على مستوى النسيج الحضري : يكون باقتراح بعض التصاميم التي تتماشى مع زحف الرمال و

تفادي تراكم الرمال على الطرق
