مذكرة مقدمة لنيل شهادة الماستر أكاديمي

## دراسة فضاءات حركة المشاة

دراسة حالة شارع شنوف بلقاسم - الحي الإداري - المسيلة

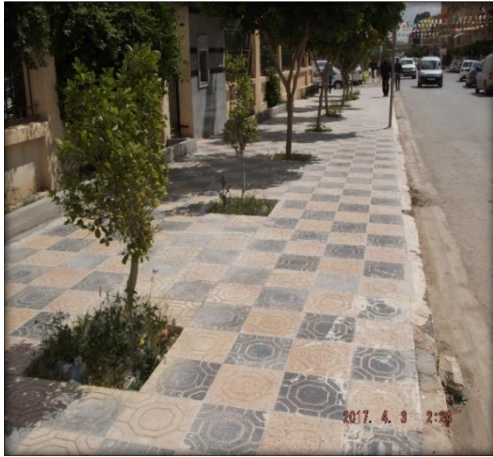
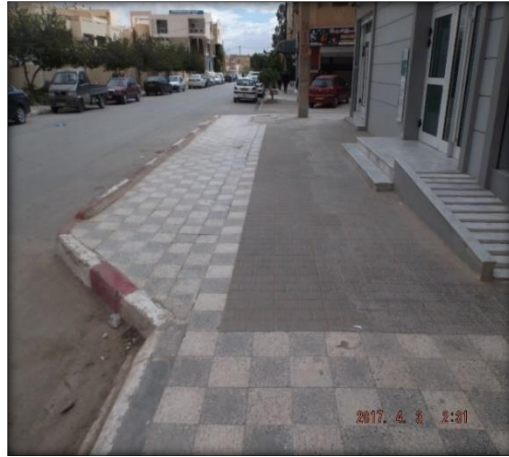
الصورة رقم (15-16): العرض التصميمي للأرصفة.

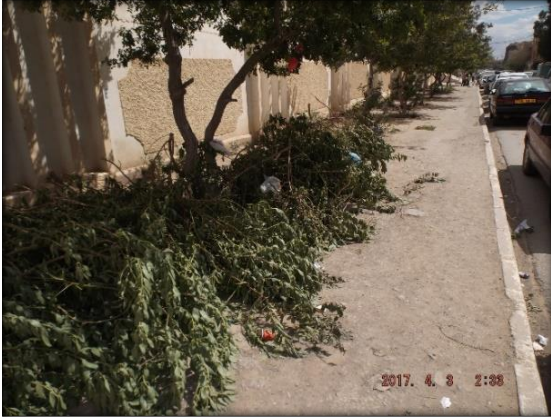
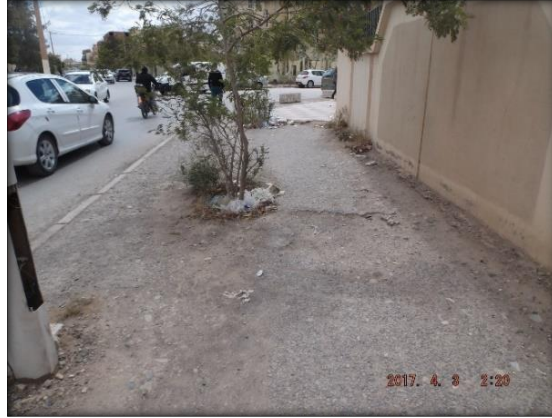
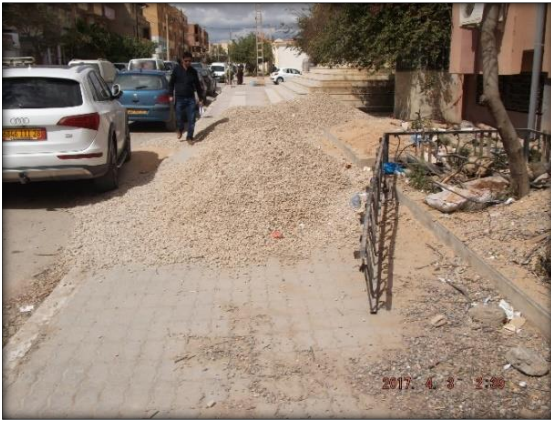
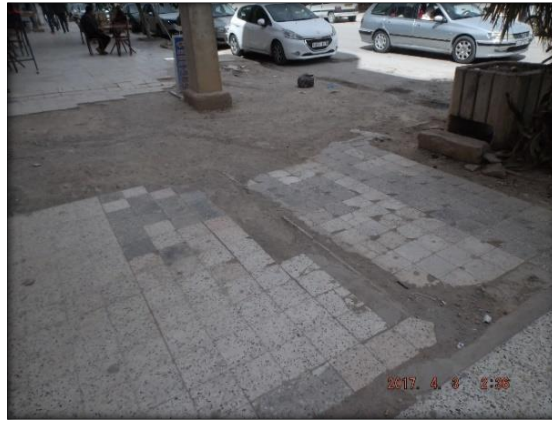
الصورة رقم (31-32-33-34): تدهور الحالة الفيزيائية للأرصفة.

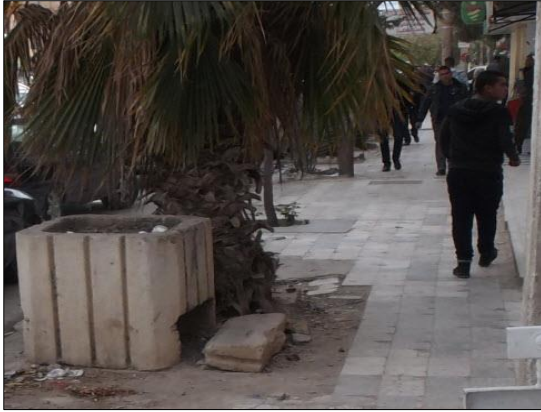
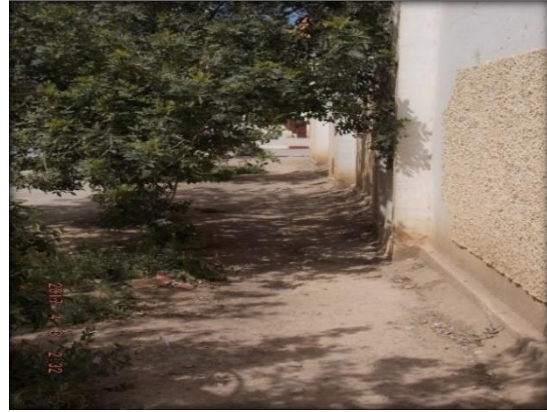
الصورة رقم (35-36): تدهور الارتفاع الرأسي للأشجار.
