جامعة المسيلة

مذكرة تخرج

التحسين الحضري لحي المحطة بمدينة اليشير

دفعة جوان 2013

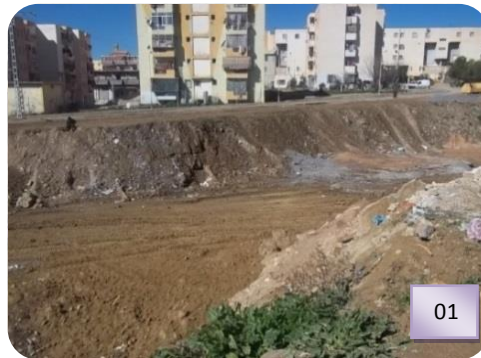
صورة رقم (01): الواد

3.2 العوائق: يتواجد بالحي عائق و هو طبيعي (الواد)، يقع في الجهة الشرقية للحي واثّر التحقيق الميداني تبين أن المسافة القانونية غير محترمة بين الواد و بعض السكنات بحيث لا تتجاوز 20 متر مما يستوجب ترك مسافة 35 متر .

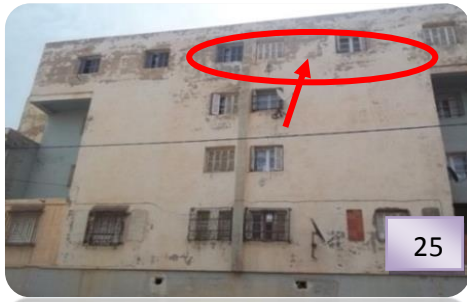
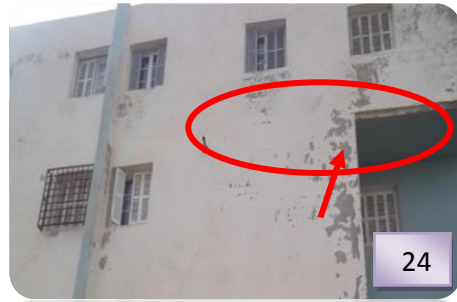
صور رقم (24)، (25) : زوال الطلاء

✓ الالوان: هناك عدم تجانس في الالوان بالنسبة للواجهات في الحي ، غير انها تعرضت لزوال الطلاء بها نتيجة لقدمها .

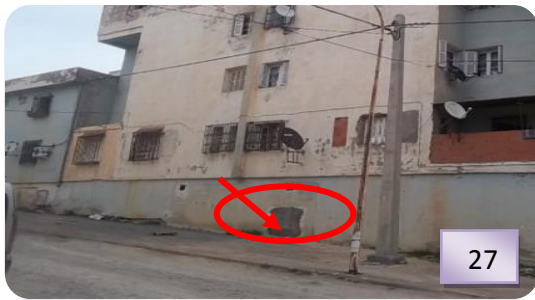
صورة رقم(27): دهاليز مغلقة

- **الدهاليز** : وهي في حالة جد متدهورة حيث اصبحت وكرا لمختلف الحيوانات جردان كلاب . ققط) اضافة الى انها مكان لرمي النفايات ، مؤدية الى انتشار روائح كريهة بالمنطقة و حشرات بمختلف انواعها وهذا ما ادى بالسكان الى اغلاقها والصور تبين ذلك:

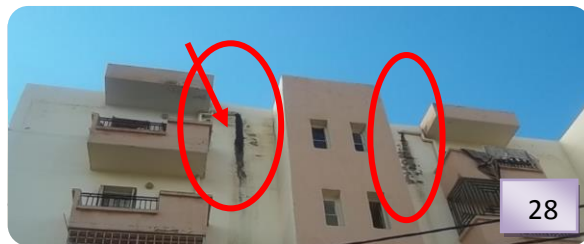
صورة رقم (28): تردي حالة الاسطح

- **أسطح العمارات:** تعرف اسطح العمارات تردي في الحالة الفيزيائية لها نتيجة لقدم قنوات صريف مياه الامطار الموجودة على مستوى السطح و بالتالي وجود تسربات أدت الى تشوه من مظهر العمارة .

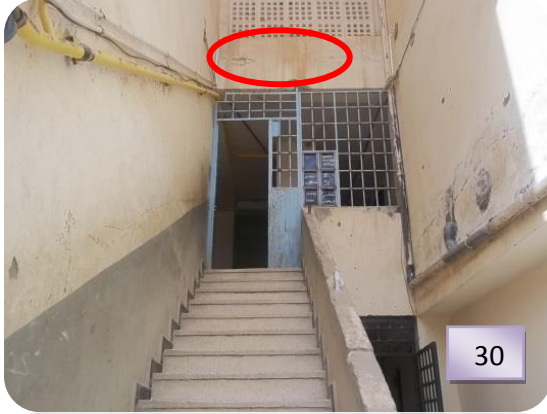
صورة رقم (30): غياب التسمية للعمارات

- **مداخل العمارات:**تعرف مداخل العمارات الموجودة على مستوى حي المحطة تدهورا كبيرا خاصة 100 مسكن ويتمثل في تلف و صدأ الأبواب الحديدية لعدم صيانتها وزوال الطلاء بها، تكسر المدارج المؤدية الى هذه المداخل، بالإضافة الى غياب التسمية للعمارات ما يصعب عملية الوصول إليها خصوصا على الزوار.

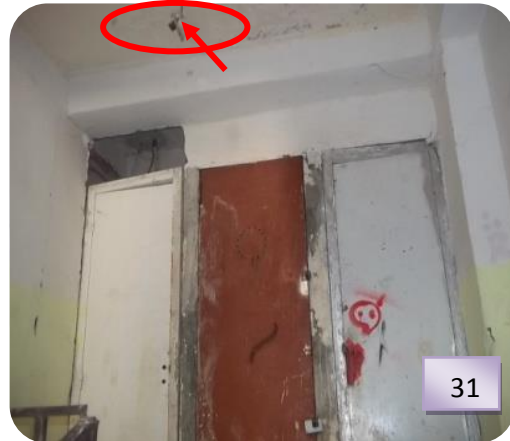
صورة رقم(31) : غياب الانارة

- **قفص السلام:** هو احد الاجزاء المشتركة بين سكان العمارة، ومن خلال الزيارة الميدانية للموقع لاحظنا بانه في حالة متدهورة جدا نتيجة لغياب الانارة ، تكسر زجاج النوافذ وهذا راجع للإهمال من طرف السكان (الشعور بالانتماء لا يتعدى حدود المسكن)والصور تبين ذلك:

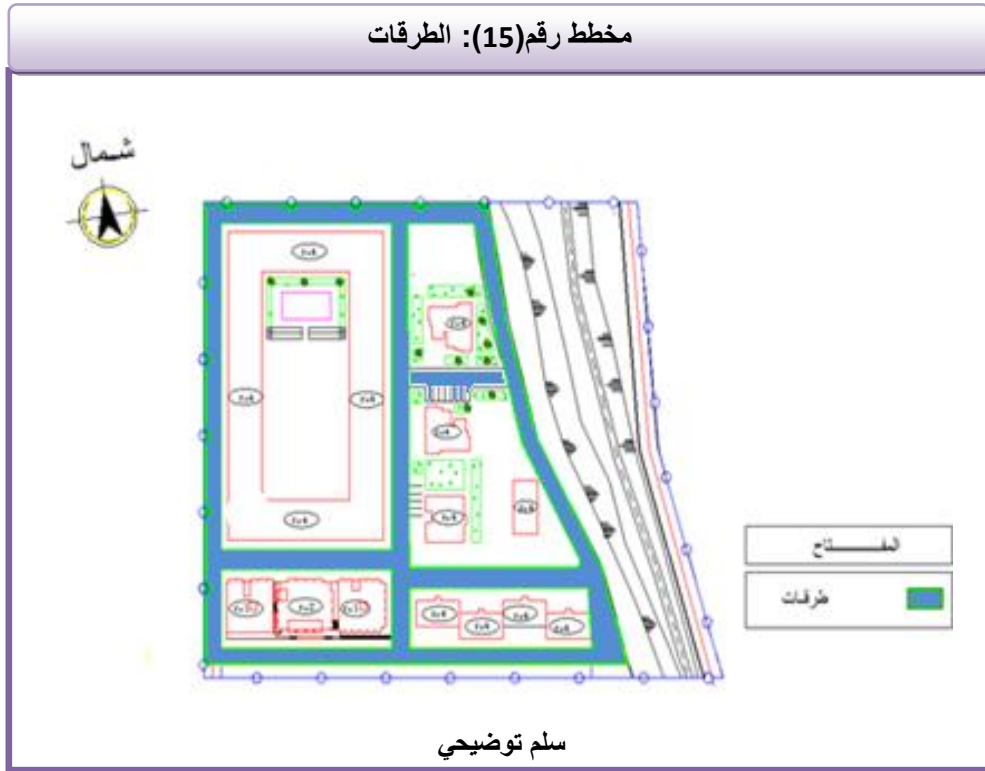
1.2.6.4 **الطرقا**: تعتبر الطرق اول عنصر مهيكلا للحي بحيث انها تحدد التنظيم والتصميم العام له كما انها تلعب دورا هاما في الربط بين مختلف اجزاء الحي من جهة واطراف المدينة من جهة اخرى . تقدر مساحتها ب **9378.98 م²** بنسبة **33.84%** من مساحة الحي .

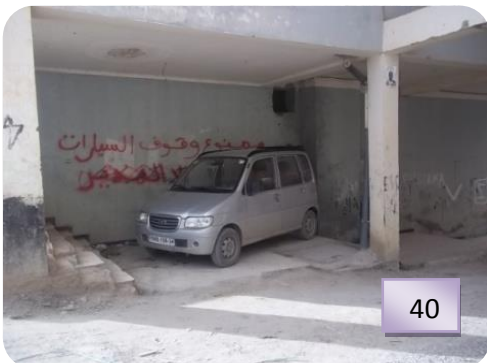
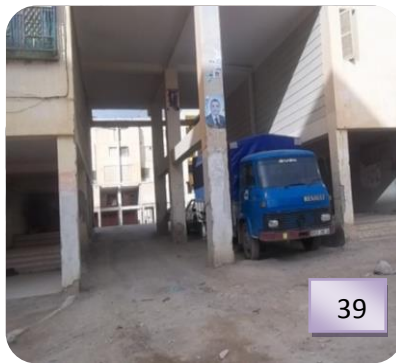
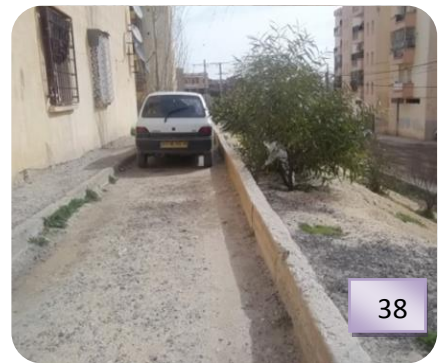
صور رقم(38)،(39)،(40):حالة مواقف السيارات

2.2.6.4 مواقف السيارات: يوجد بالحي 13 موقف بمساحة تقدر ب 162.5 م² اي بنسبة 0.58% من مساحة الحي ، وهي مرتبطة بمدخل العمارات ما يسهل عملية الوصول اليها غير انها في حالة سيئة وغير مهياة و تكاد تنعدم مقارنة مع مساحة الحي (غير كافية) اعتمادا على المعيار الوطني 0.5 سيارة لكل مسكن .

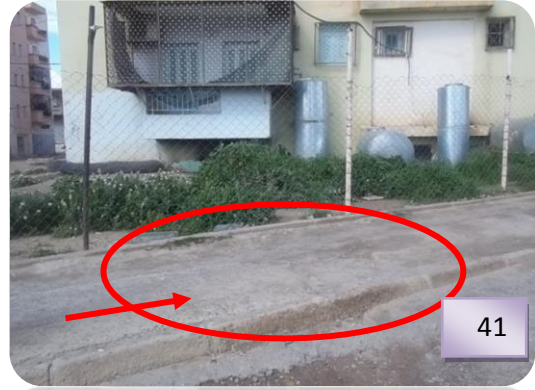
41

صورة رقم(41): ارسفة غير مبلطة

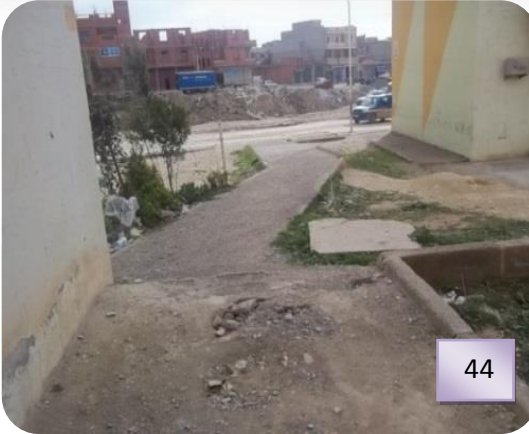
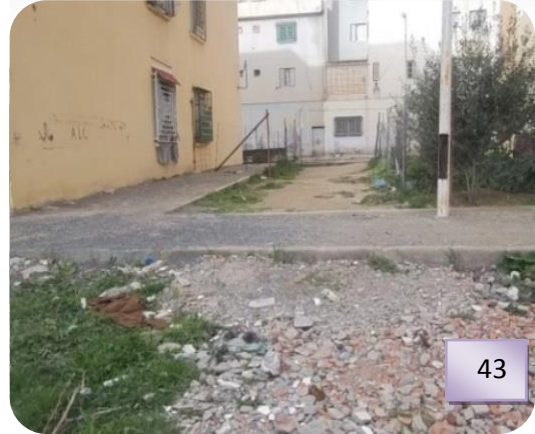
صور رقم (43)،(44): ممرات غير مهياة

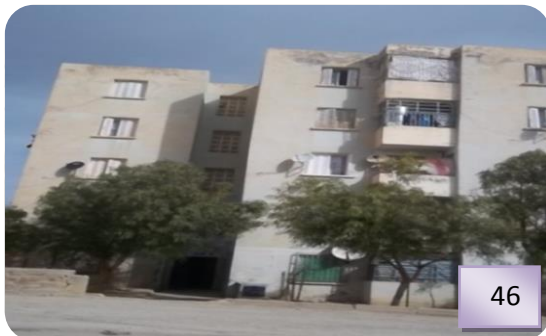
بعد الزيارة الميدانية للحي لاحظنا ان المساحات الخضراء تكاد تنعدم الى منعدمة في اماكن اخرى و تعويضها بأماكن لرمي النفايات ،مع وجود شجيرات بجانب عمارة 50 مسكن التي تحتاج الى عناية حيث انها تشكل عائق في المدخل .

صورة رقم (46):وجود اشجار طويلة تحجب الرؤية

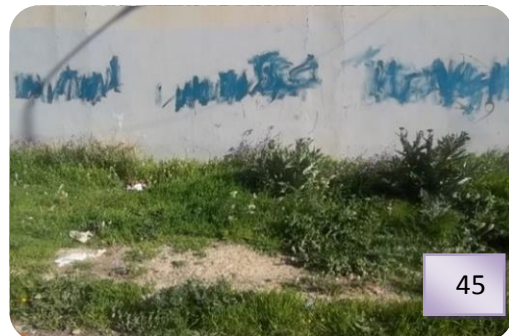
صورة رقم(45): مساحات خضراء عشوائية

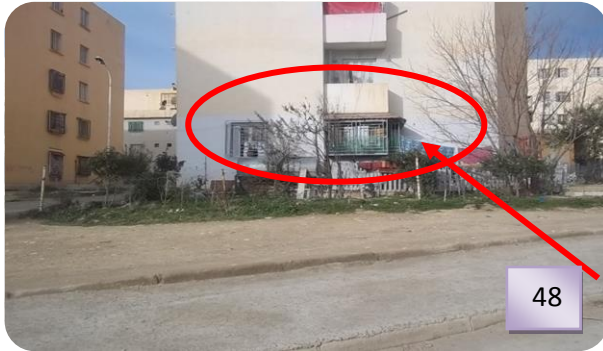
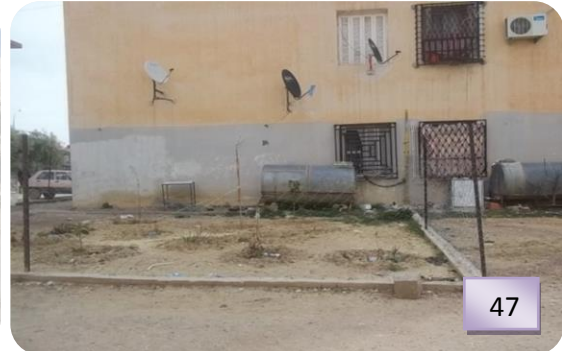
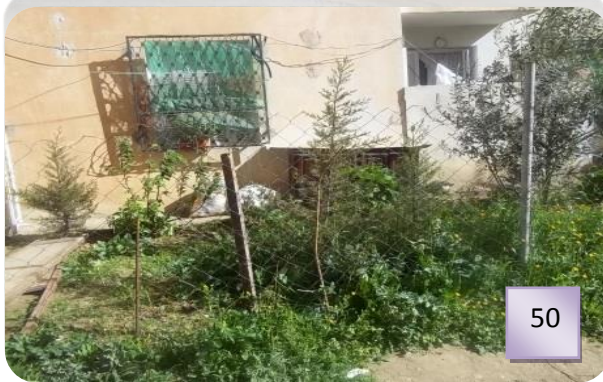
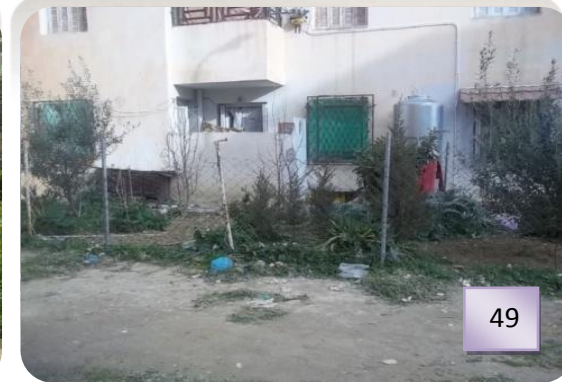
اما التغييرات المدرجة على مستوى الفضاءات الخارجية للحي و تتمثل اساسا في استغلال المساحات المحاذية للطابق الارضي(المساحات الخضراء) من قبل السكان و قيامهم بتسييجه و جعلها اماكن خاصة بهم .

صور رقم (47)،(48)،(49)، (50): تسييج مساحات خضراء وجعلها اماكن خاصة بالطابق الارضي

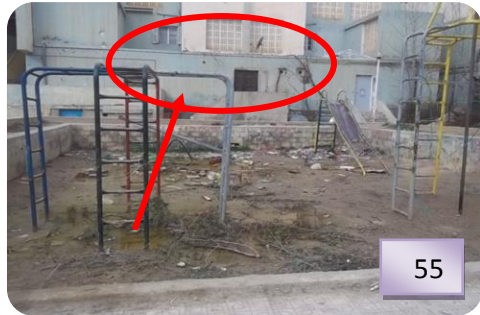
صورة رقم (55): تآثيث غير مناسب للاطفال

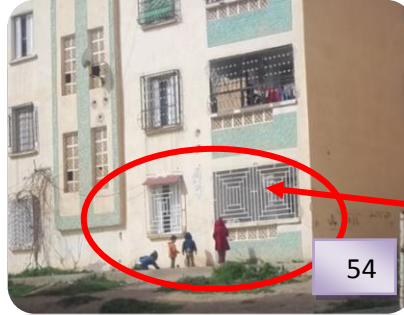
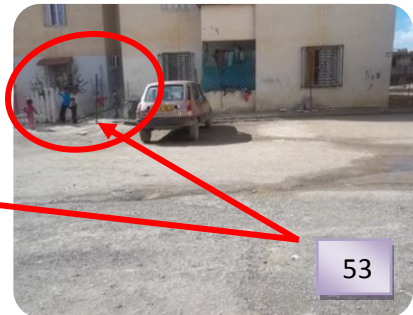
5.2.6.4 ساحات اللعب و اماكن التجمع: وجود ساحة لعب واحدة في الحي تقدر مساحتها ب170.72 م² اي بنسبة 0.61 % هي غير كافية اذا ما قورنت بالمعايير الوطنية 0.7 م² / فرد غير مهياة و التي اصبحت تشكل خطرا على الاطفال لانعدام ادنى شروط النظافة بها وانعدام اماكن الالتقاء و التجمع .

صور رقم (53)، (54) : غياب اماكن مخصصة للعب الاطفال

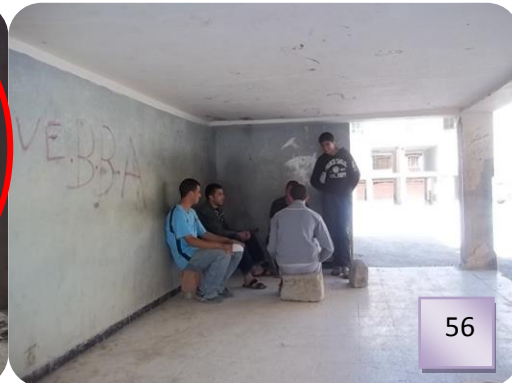
صور رقم (56)، (57): غياب اماكن الجلوس والانتقاء

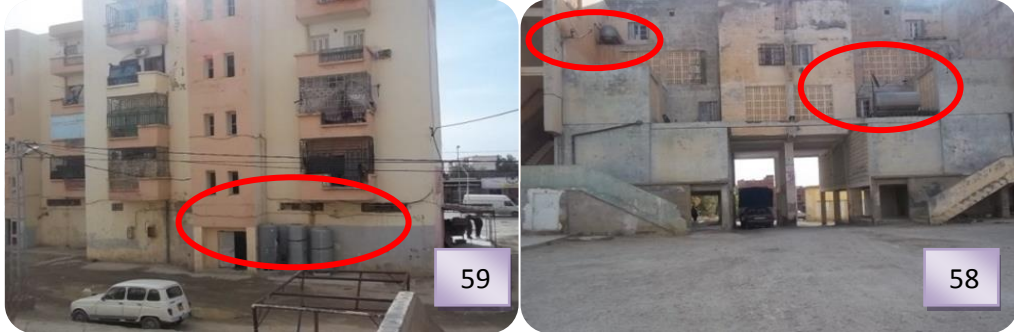
1.7.4 شبكة المياه الصالحة للشرب: يعرف الحي تغطية شاملة بالمياه الصالحة للشرب غير ان هذه الشبكة تعاني بعض المشاكل فيما يخص كمية المياه الموزعة بمقدار يومين في الاسبوع و هذا ما ادى بالسكان الى استعمال الصهاريج لتخزين المياه ووضع هذه الاخيرة

في اماكن غير مخصصة لها، بالإضافة الى وجود تسربات تعود لغياب الصيانة و قدم القنوات ما ادى الى تشويه المنظر العام للحي.

صوررقم(58)، (59): الإكثار من الصهاريج

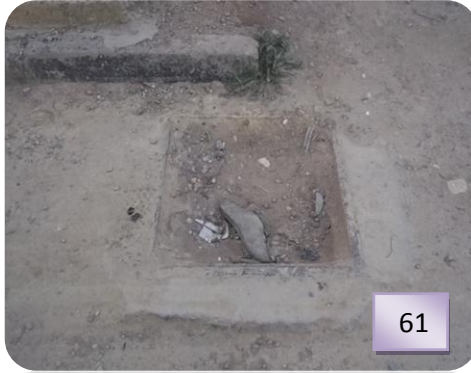
61

2.7.4 شبكة الصرف الصحي يشهد الحي تغطية شاملة لشبكات الصرف الصحي لكنها في وضعية متدهورة من خلال تسربات المياه القذرة و انتشار روائح كريهة و حشرات خاصة في فصل الصيف اذ يؤثر على صحة المواطن من جهة والمنظر الجمالي للحي من جهة اخرى، و هذا راجع لقدم القنوات و غياب الصيانة كما لوحظ مشكل انعدام البالوعات في الحي و ان وجدت فهي مسدودة حيث يظهر اثرها بشكل كبير عند تساقط الامطار مخلفة برك مائية و احوال معيقة بذلك الحركة .

صورة رقم (61): انسداد البالوعات

- الطرق الثانوية والثالثية : تم الحفاظ على عرض الطريق 6 م
- ✓ تعبيد الطرق الثانوية و الثالثية مع اختيار النوع الجيد للزفت .
- ✓ تهيئة الارصفة وتبليطها .
- ✓ انشاء و تعديل البالوعات لمنع تراكم المياه وصيانتها .

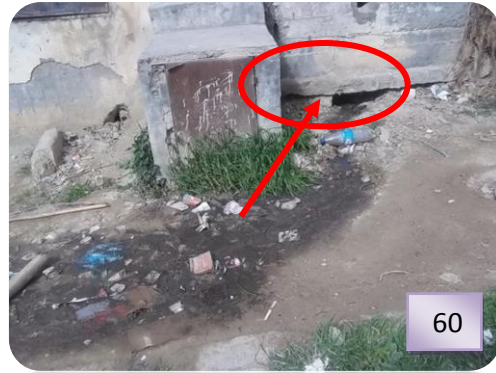
60

صورة رقم (60): تسربات المياه القذرة

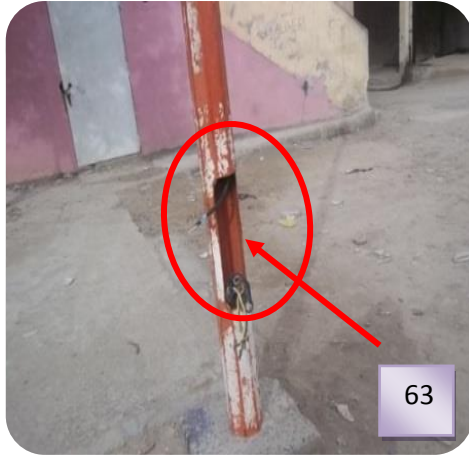
63

3.7.4 الانارة العمومية: الحي يشهد تغطية شاملة للإنارة غير انها تعاني تلف لغياب الصيانة و المتابعة و الصور توضح ذلك:

صور رقم (62)، (63): تدهور حالة الانارة

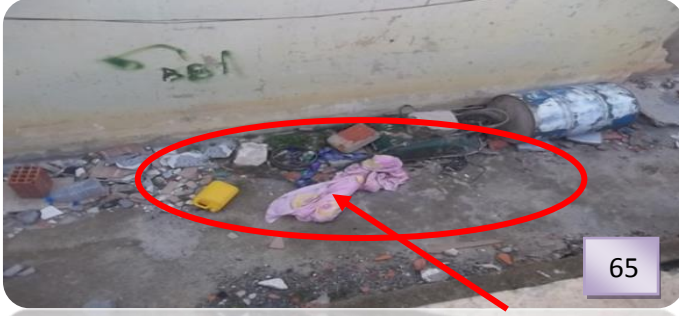
65

8.4 النفايات: توجد حاوية واحدة على مستوى الحي و هي لا تفي بالغرض، حيث اصبح يعاني الحي مشكل نفايات متراكمة و انتشارها في الفضاءات الخارجية و الشوارع و هذا يعود لنقص الحاويات، بالإضافة الى غياب الوعي لدى السكان و هذا ما ادى بهم الى تجاهل اوقات رمي النفايات و الرمي العشوائي في اماكن غير مخصصة لها، هذا بدوره ادى الى تشويه المنظر الجمالي للحي.

صورة رقم (65): رمي النفايات في اماكن غير مخصصة لها (اسفل العمارة)

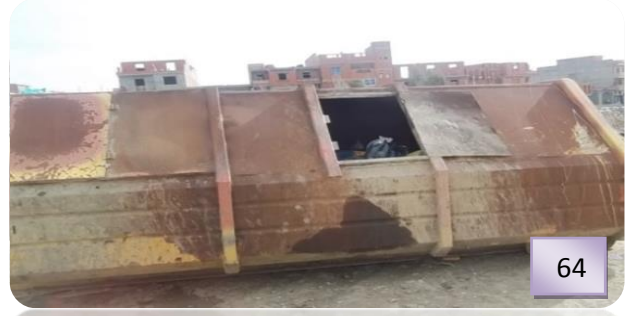
64

صورة رقم (64): حاويات غير كافية

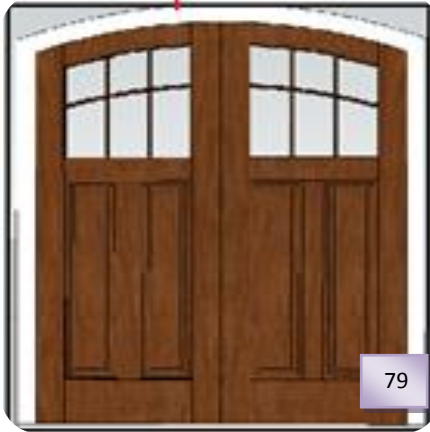
صورة رقم (79): الباب المقترح

✓ مداخل العمارات : استبدال ابواب المداخل المتضررة

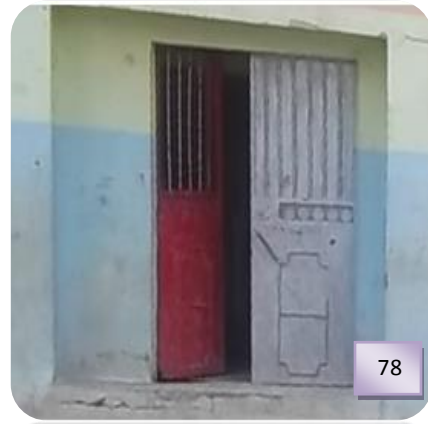
صورة رقم (78): الباب الحالي

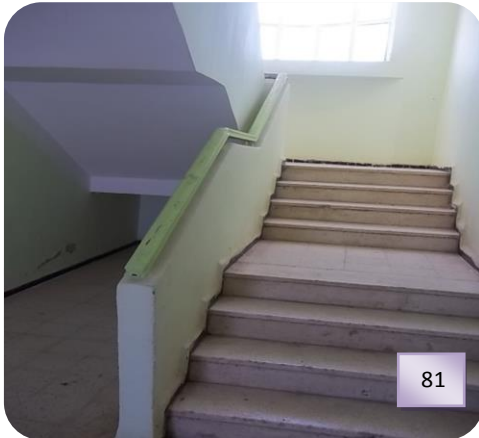
صورة رقم (81): مدارج وحاجز حماية مقترح

✓ قفص السلام : اصلاح مختلف النقائص و المتمثلة في المدارج (تبليطها)

وحواجز الحماية ، الانارة داخل قفص السلام ووضع صناديق الرسائل اضافة الى طلائها مما يجعلها متناسقة مع الوان واجهات العمارات.

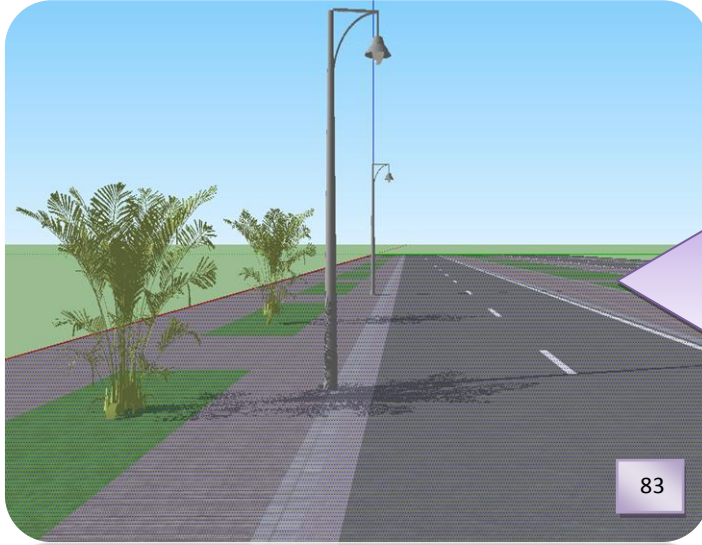
صورة رقم (83) : اهم التدخلات المقترحة على الطرق

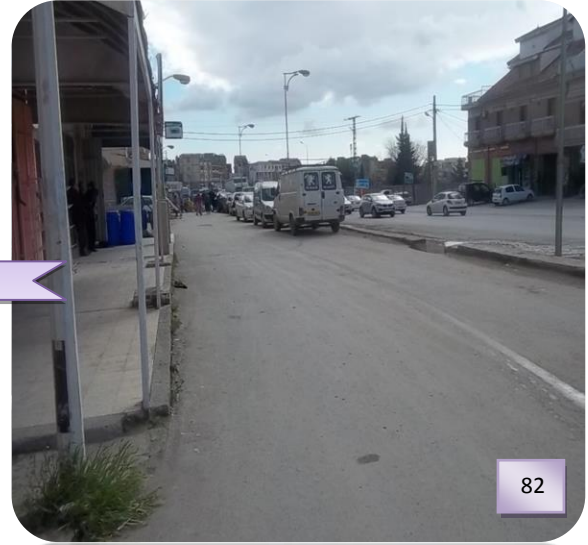
صورة رقم (82) : طريق قبل التدخل

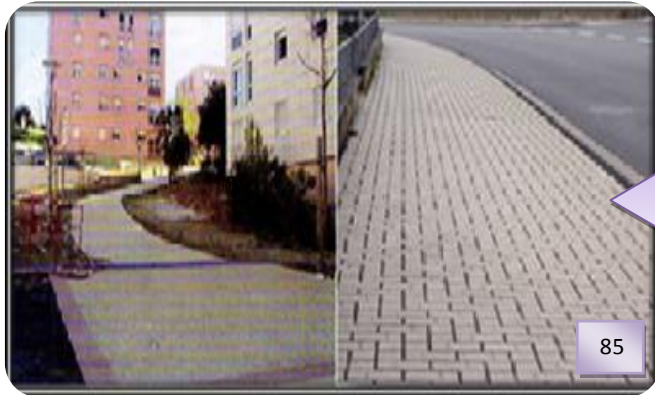
85

صورة رقم (85) : انواع البلاط المستعملة في الارصفة

- رصيف البلاطة: في هذا النوع نستعمل بلاطات من خرسانة إسمنتية توضع على طبقة من الحصى و التربة الجديدة المتماسكة سمكها لا يتجاوز "0.3م" .
- رصيف الإسمنت: ينجز هذا النوع من الأرصفة من بلاطة إسمنتية توضع على تربة متماسكة و ذلك بسمك متغير (0.06-0.08م) و تلبس من طبقة من البلاطة الإسمنتية بسمك "0.03م" .
- أبعاد الرصيف: إن سرعة الرجل الواحد أثناء سيره على الرصيف تصل إلى معدل (4كلم/سا) و يحجز الشخص الواحد مساحة "1.5م" و العرض بينهما هو "0.85م" .

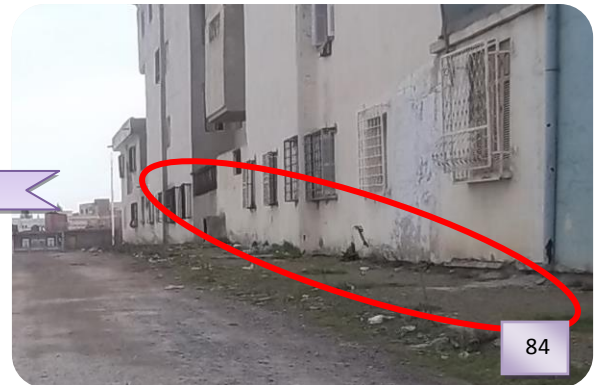
84

صورة رقم (84) : رصيف قبل التدخل

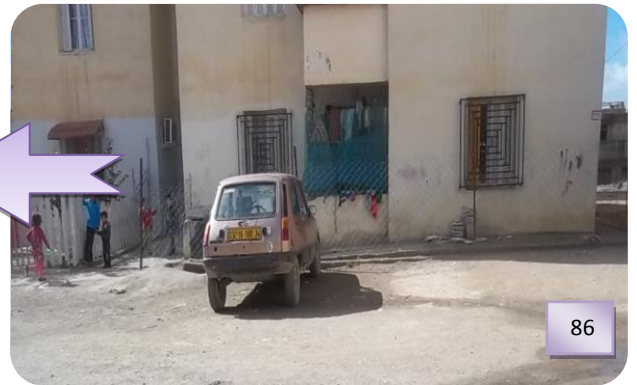
86

صورة رقم (86) : مواقف حالية

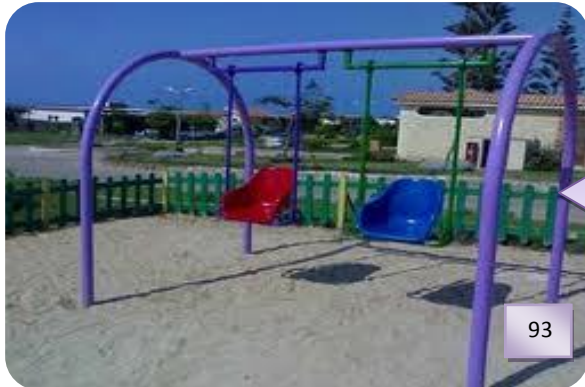
صورة رقم (93): ساحة لعب بعد التدخل

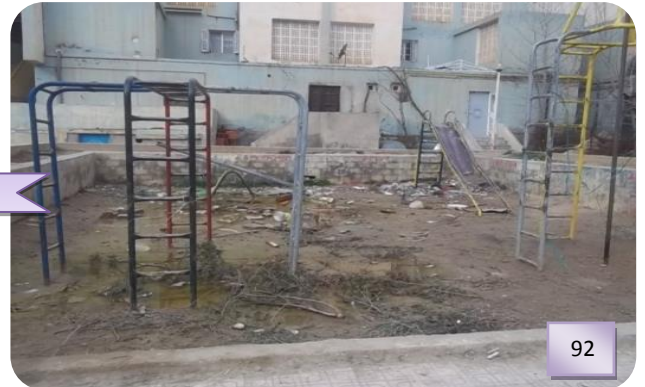
صورة رقم (92): ساحة لعب قبل التدخل

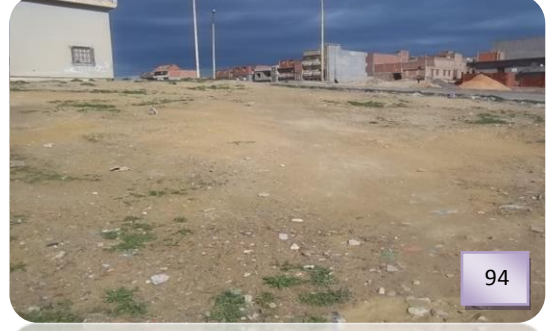
صورة رقم (94) :فضاء غير مستغل قبل التدخل

- اقتراح ملعب جوارى : الصورة توضح ذلك

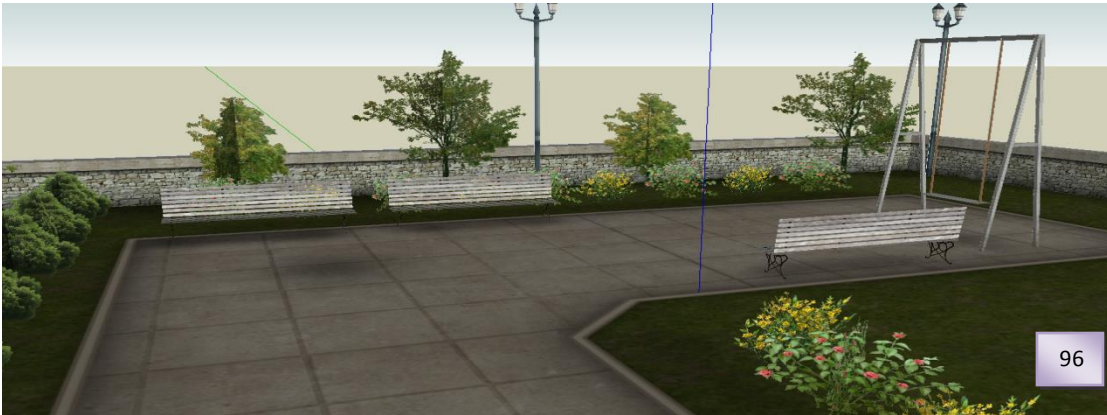
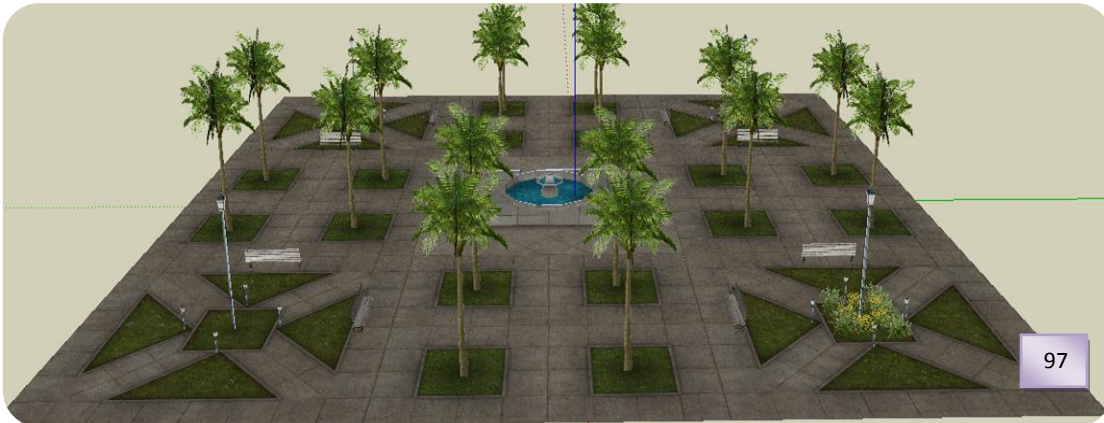
صورة رقم (96. 97) :نموذج عن حديقة مقترحة للحي

- اقتراح حديقة بالحي: بعد ما لوحظ غياب لساحات التجمع ارتأينا اقتراح حديقة

التي من شأنها تقوية الروابط الاجتماعية بين السكان من خلال جعلها فضاء للالتقاء بحيث تكون مجهزة بتأثيث مناسب :كراسي ، مساحات خضراء، انارة عمومية ، سلات المهملات

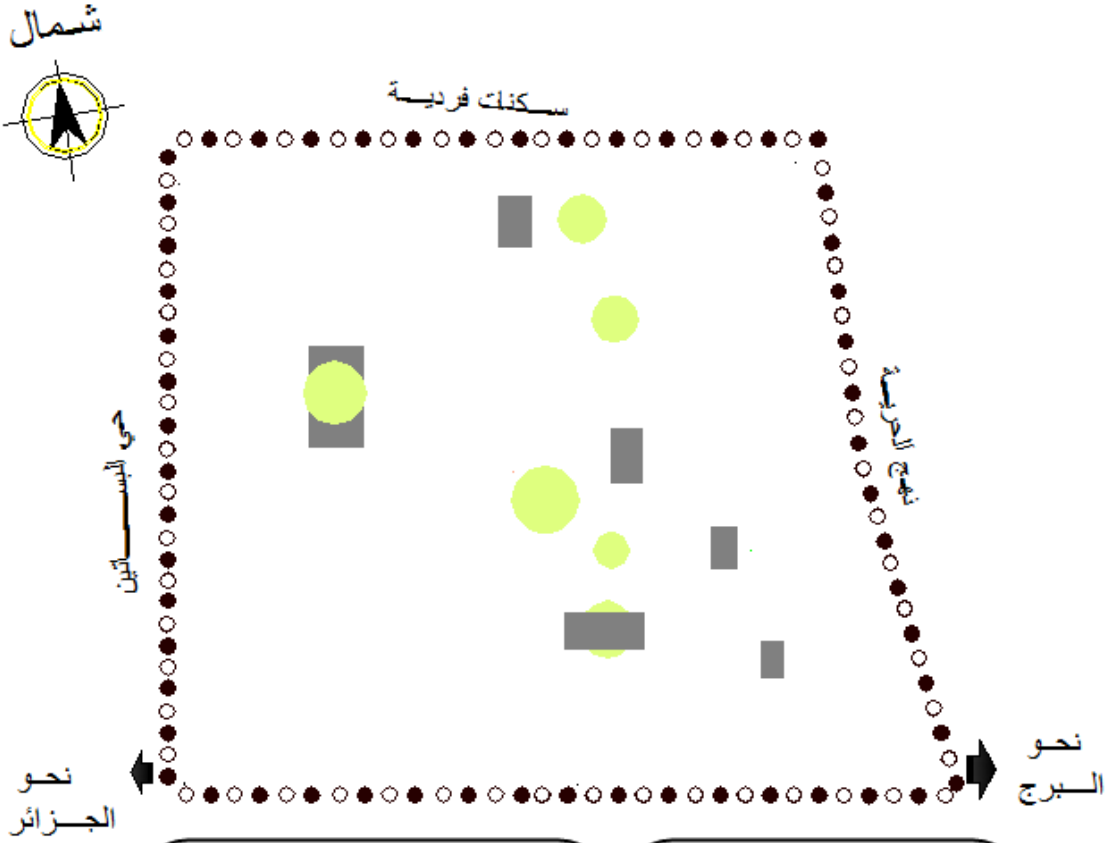
استغلال الفضاءات الحرة

تعليق:
 نستغل الفضاءات الحرة داخل
 الوحدات السكنية لجعلها أماكن جذب
 السكان لتقوية العلاقات بينهم
 وتوزيع مساحات اللعب بالقرب
 من الوحدات السكنية وذلك
 للحرص على الجانب الأمني

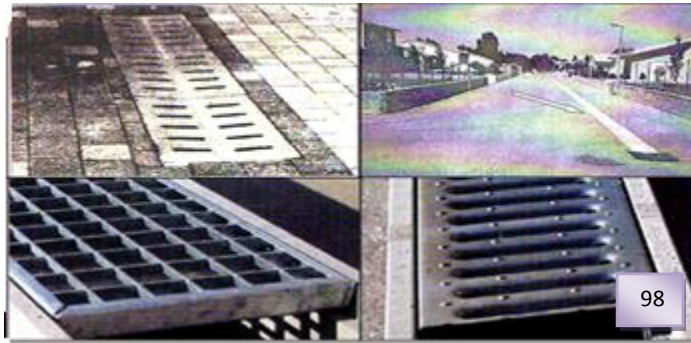
صورة رقم (98) :شبكة تصريف مياه الامطار

- يجب أن تكون القنوات مصنوعة من الخرسانة الجيدة.
- تصريف مياه الأمطار، حيث يجب تزويد كل الطرق بالبالوعات.
- السهر على حسن تسيير شبكات صرف المياه لتفادي تدهور الشبكات.
- من الضروري احترام المقاييس الصحية والتقنية لشبكة الصرف الصحي.

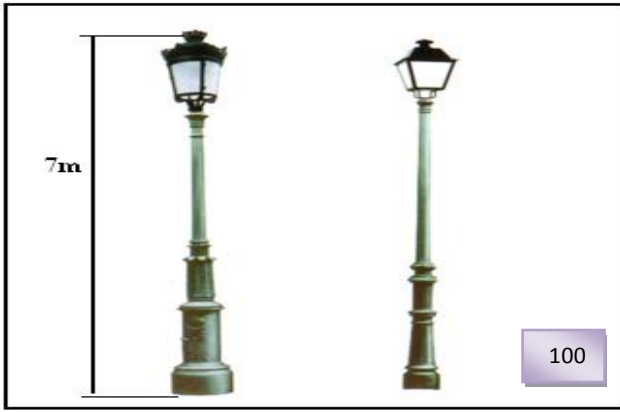
صورة رقم (100):انارة تستعمل في الساحات

- ❖ اصلاح الاعطاب الموجودة على مستوى الشبكة
 - ❖ وضع مصابيح على مستوى الفضاءات التابعة للعمارات (مساحات خضراء)
- اما فيما يخص اعمدة الانارة المقترحة يتوجب مراعاة النوعية التي تلائم وخصوصية الاماكن الموضوعه بها .

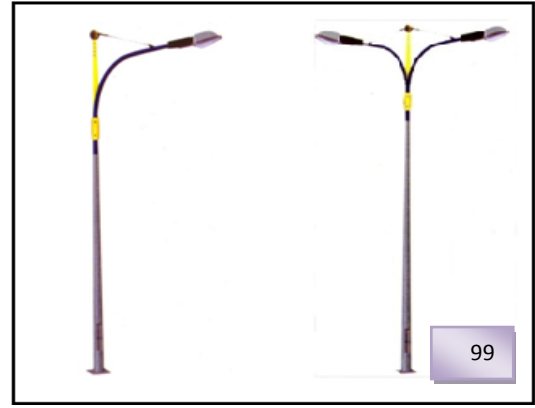
صورة رقم (99) انارة تستعمل في الطرقات

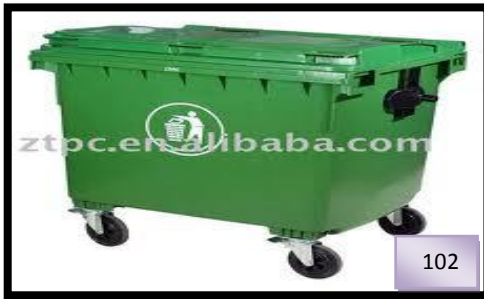
صورة رقم (102): حاوية خاصة بالوحدات

- وضع حاويات قمامة إضافية و استبدال حاويات قديمة بأخرى جديدة ذات مظهر لائق
- كافية لاستيعاب الفضلات المرمية من طرف السكان.
- تخصيص شاحنات تقوم بجمع نفايات بعد وضعها في الأماكن المخصصة لها، و ذلك بهيكله أوقات الجمع بانتظام.

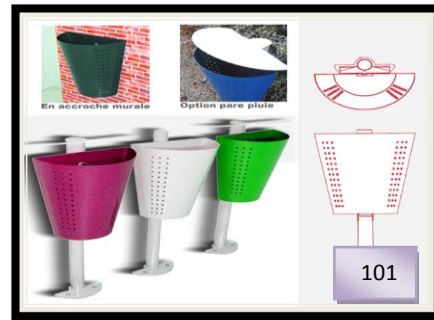
صورة رقم (101): سلة المهملات

- توزيع سلات المهملات عبر انحاء الحي

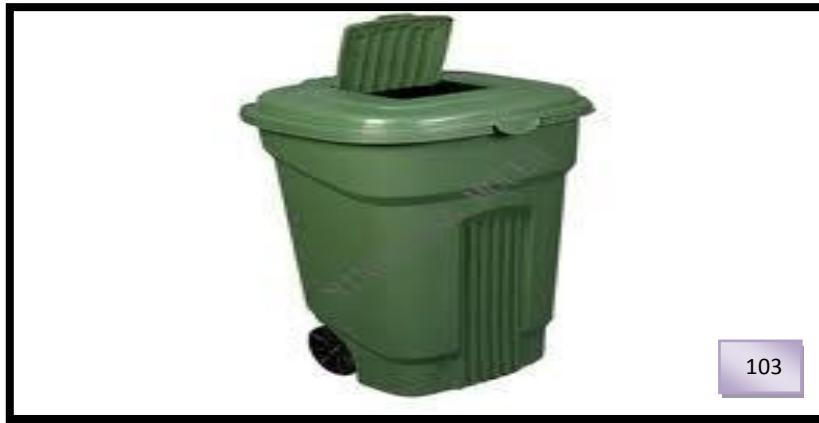
صورة رقم (103): حاوية خاصة بالساحات والممرات
