مذكرة مقدمة لنيل شهادة الماستر أكاديمي

تأثير إنزلاقات التربة على الوسط الحضري

* دراسة حالة مدينة الأبيار *

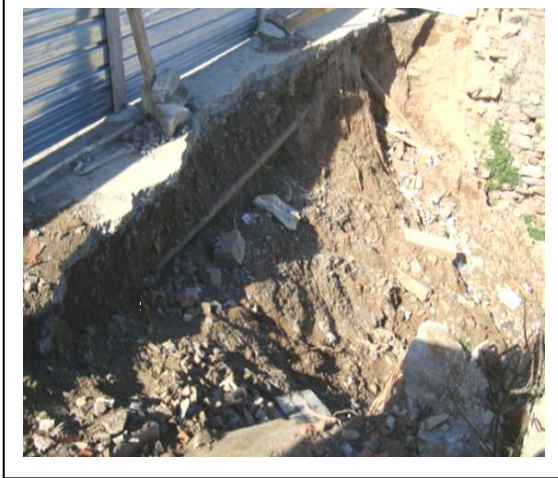
الصورة رقم (02): تأثير الإنزلاقات على الطريق والشبكات المختلفة

المكان طريق محمد والي

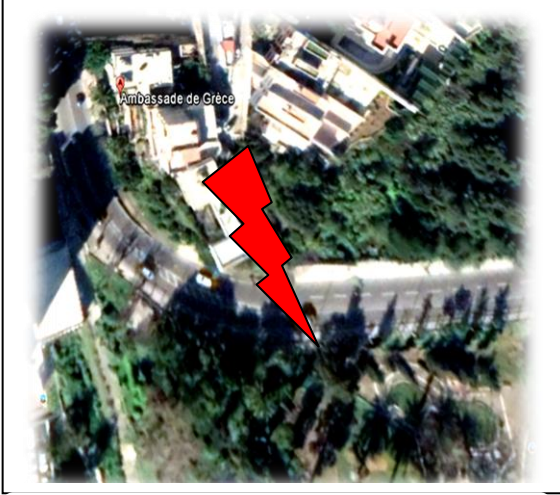
انهيار صخري على مستوى شارع
محمد بوقرة بالقرب من قنصلية اليونان
بالجزائر.

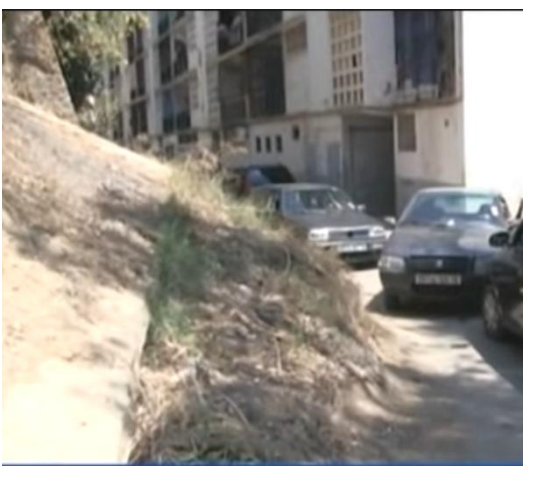
حي الموظفين بالابيار يشهد انهيار
جدار اسناد منجز منذ الحقبة الإستعمارية.

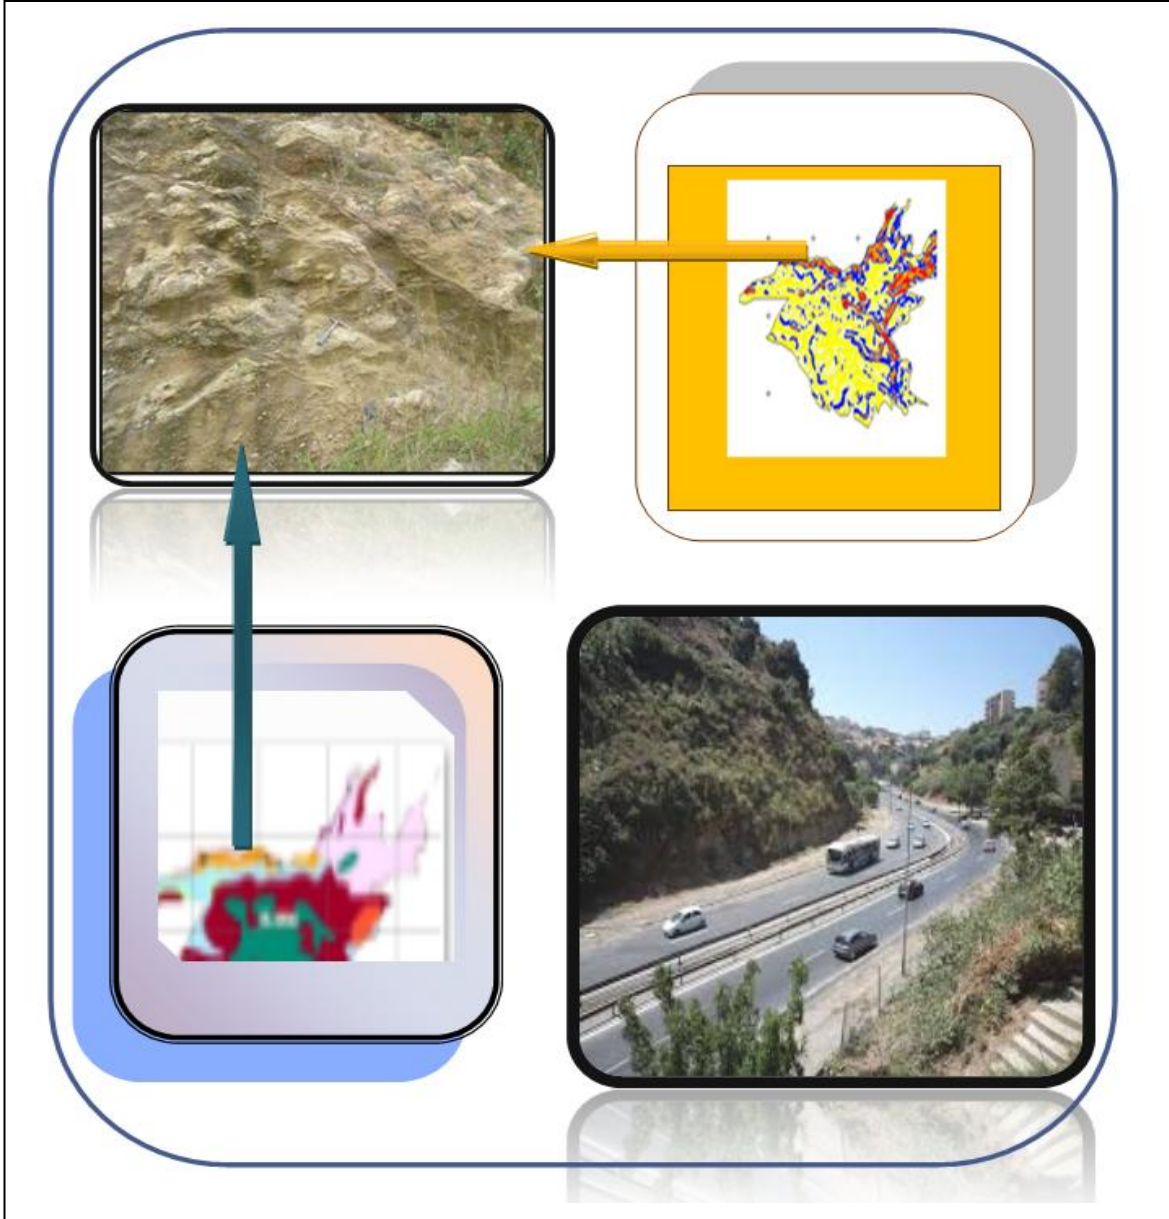
الشكل رقم (09) تحديد الظاهرة موقع تضاريسي وجيولوجي

تحليل ملف الجيوتقني لفري فالون يثبت وجود قري ميوسين في منطقة ذات ميل يفوق 25% حسب الشكل الموالي على طول الطريق.

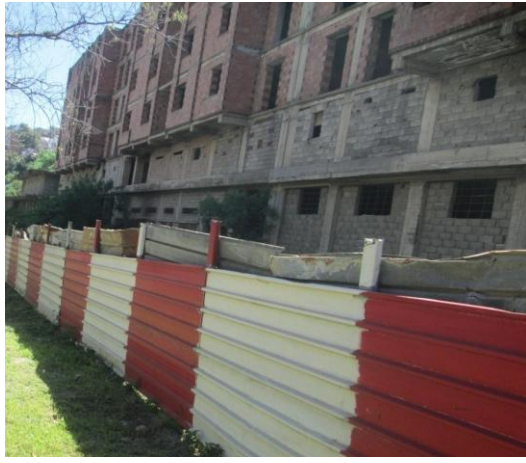
الصورة رقم(18): منظر لعمارات مهجورة

عمارات مهجورة في حي فري فانون بالجهة الشمالية للأبيار بسبب تعرضها لانزلاقات تربة صرفت فيها اموال طائلة لكن قاعدة الدراسة كانت غير مجددة او غير كافية او غير دقيقة.

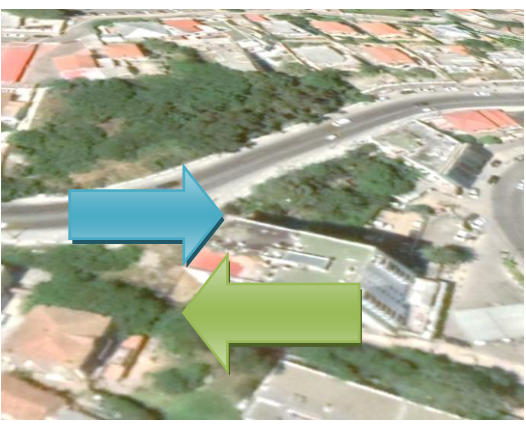
الصورة رقم(19): منظر عام لحي السكالة

يعتبر حي السكالة من الاحياء الشرقية لمدينة الأبيار والذي تأثر بفعل التحركات الأرضية والإنزلاقات الشديدة وخاصة الجهة العلوية من المنحدر مما اجبر السلطات لإتخاذ إجراءات إستعجالية لمشاريع حماية الحي وذلك بتدعيمه بجدران إسناد في سفح المنحدر.

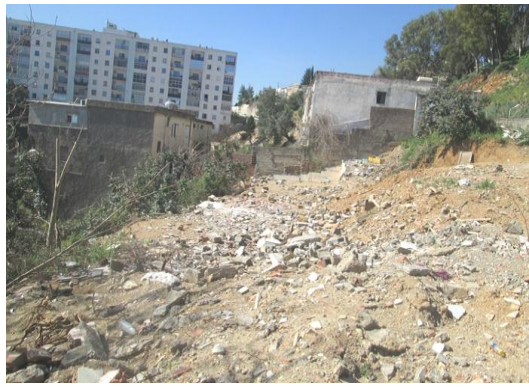
الصورة رقم(21): منحدر شرقي

المنحدر الشرقي ذا تركيبة ركامية ذات عمق جد كبير مع وجود القنايز رغم هذا لوحظ فيه اماكن وبقايا لمساكن هشة قزديرية

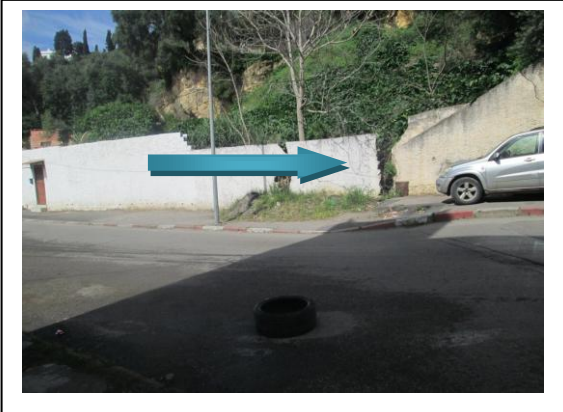
الصورة رقم(22): جدار اسناد خاضع لانزلاق في التربة

جدار اسناد امتداد لسفح منحدر حديقة تونس يخضع لانزلاق التربة.

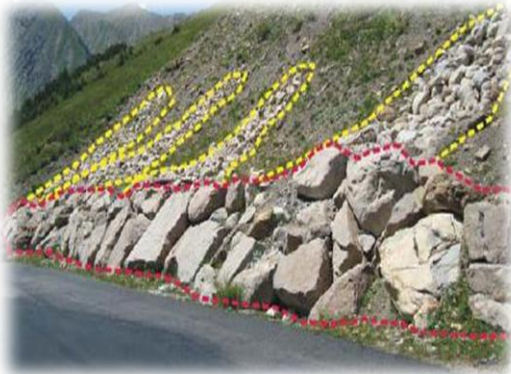
صورة رقم (28) تثقيل قاعدة منحدر

وهي تقنية تعتمد على تعزيز قاعدة المنحدر بمنجز كتلي من الاسمنت المسلح ذا قاعدة مغمورة في سطح الارض على طول قاعدة المنحدر يعمل على اتزان المنحدر.

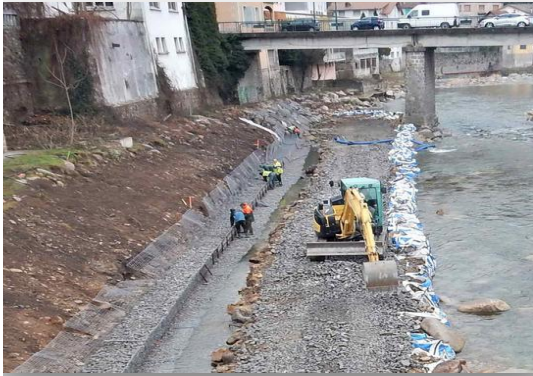
صورة رقم (29) تبديل المواد الهشة بمواد مقاومة

مبدا العمل فيه بتنظيف المنحدر من الاتربة والركام الهش وتبديله بمواد ذات جودة عالية وهذا ما يعيد لنا رسم مقطع ميداني جديد نشكله نستطيع من خلاله تحديد اماكن المستقرة اثناء العمل.

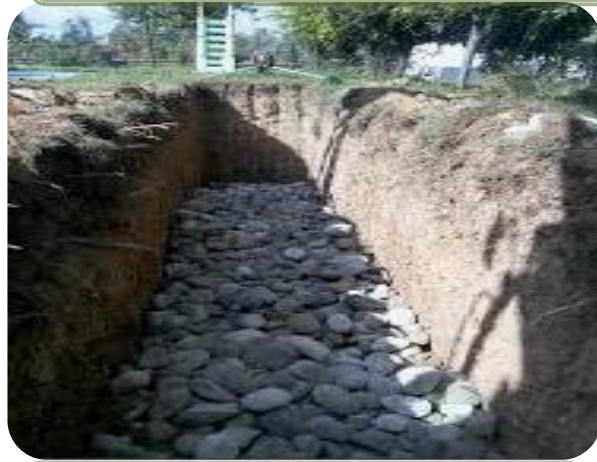
مصممت امتدادية عمودية على اتجاه السيلان تجسد ميدانيا بحفر خندق بعمق يتراوح بين (4.00م-6.00) وبعرض (0.80-1.20م) مع وضع قنوات من (PVC) ونملاه بحصى ونحميه بجيوتكستيل ضد التلوث.

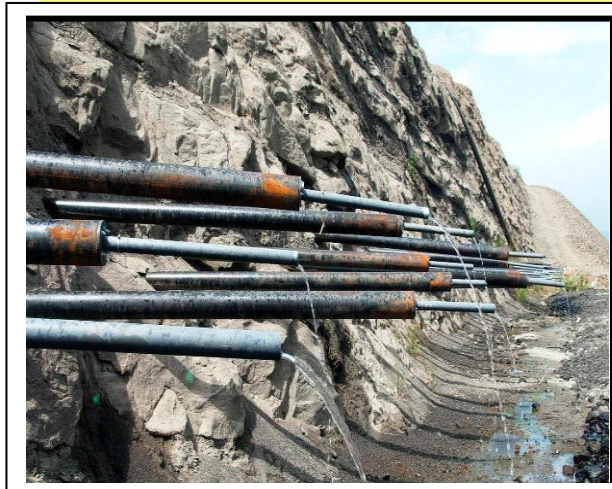
يستعمل من اجل تحسين باطن الارض
المشبع بالماء وخاصة التربة الطينية¹.

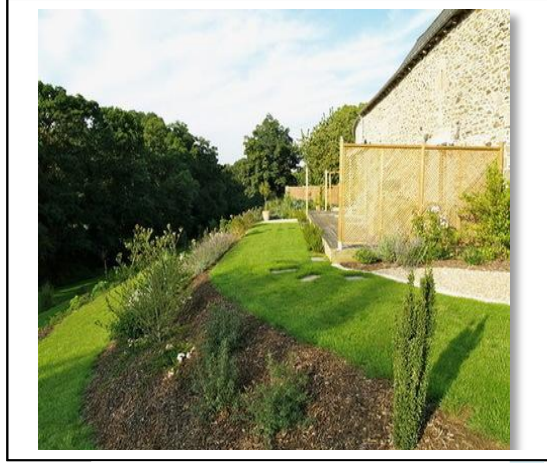
تتميز بخاصية التوازن الميكانيكي وهذا باختراق الجذور باطن الارض وامتصاصها ايضا للمياه ايضا تضيئي الطابع الجمالي للمنحدر.

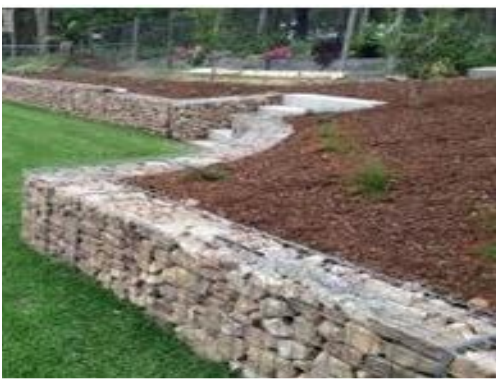
صورة رقم (35) : منجزات الدعم والاسناد

تشمل جدران من الحجر او اسمنتية مسلحة وهي ذات مقاومة واسناد كبيرين توضع للاسناد وحماية المرافق العمومية والعمارات وقد توضع كتزينية مثل ماهو موجود في حديقة تونس بالابيار.

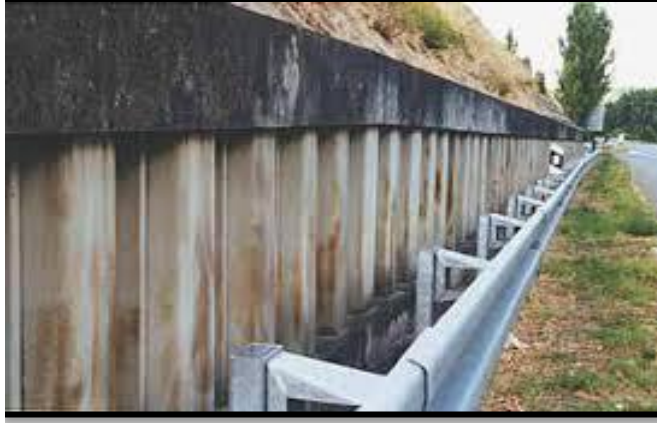
تعتبر الصفائح المعدنية من الدعام الاسنادية السهلة التركيب تتراوح اطوالها بين 3-4م كارتفاع تستعمل في جميع انواع الترب بشكل دائم او مؤقت وهي جد مقاومة لقوى الضغط توضع بالتسلسل على قاعدة المنخفض.

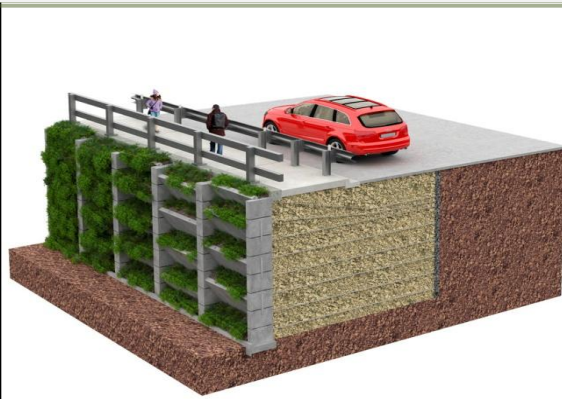
الصورة رقم (37) : التقوية بالارضية المسلحة

نظام الأرضية المسلحة يعتمد على تقوية الردم وهذا بوجود صفائح حديدية والتي تعمل بالاحتكاك مع الردم وهو ببوره يصبح بمثابة جدار اسناد.

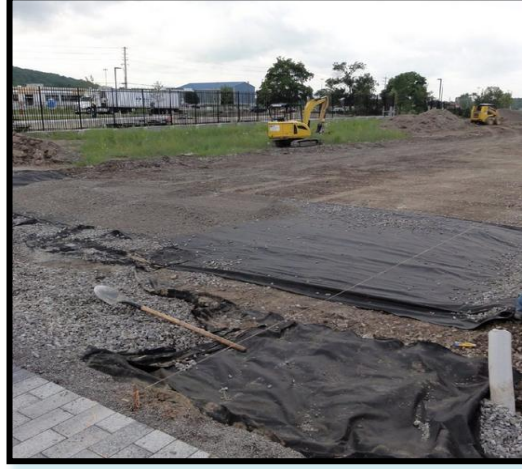
هو عبارة عن نسيج ذا قاعدة من الالياف متعدد الاضلاع يستعمل في مجال هندسة المنشآت المدنية بل ووسع من هذا يستعمل في مراكز الردم للنفايات في تقوية التربة وازانها نظرا لسهولة امتصاص قوة تغيرات الضغط.

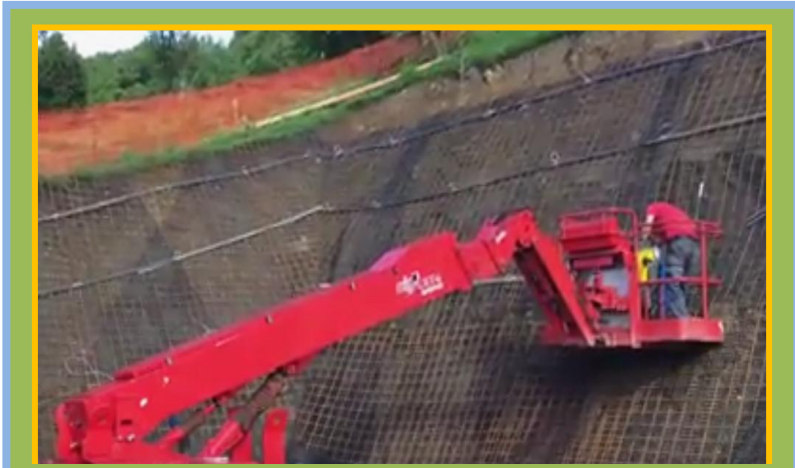
عناصر طولية تعمل بفعل قوى الشد والقص على تخفيض الضغوطات على التربة وهي تكون على شكل أنابيب معدنية او قضبان حديدية تغمر في التربة على اعماق متفاوتة الى غاية التربة الصلبة حيث يشد ببراقى مقاومة وعناصر.
