جامعة محمد بوضياف بالمسيلة

## مذكرة مقدمة لنيل شهادة ماستر أكاديمي

تخطيط وتصميم الطرق و أثره في تحسين مستوى  
السلامة المرورية  
دراسة حالة المحاور الرئيسية لمدينة عين الملح

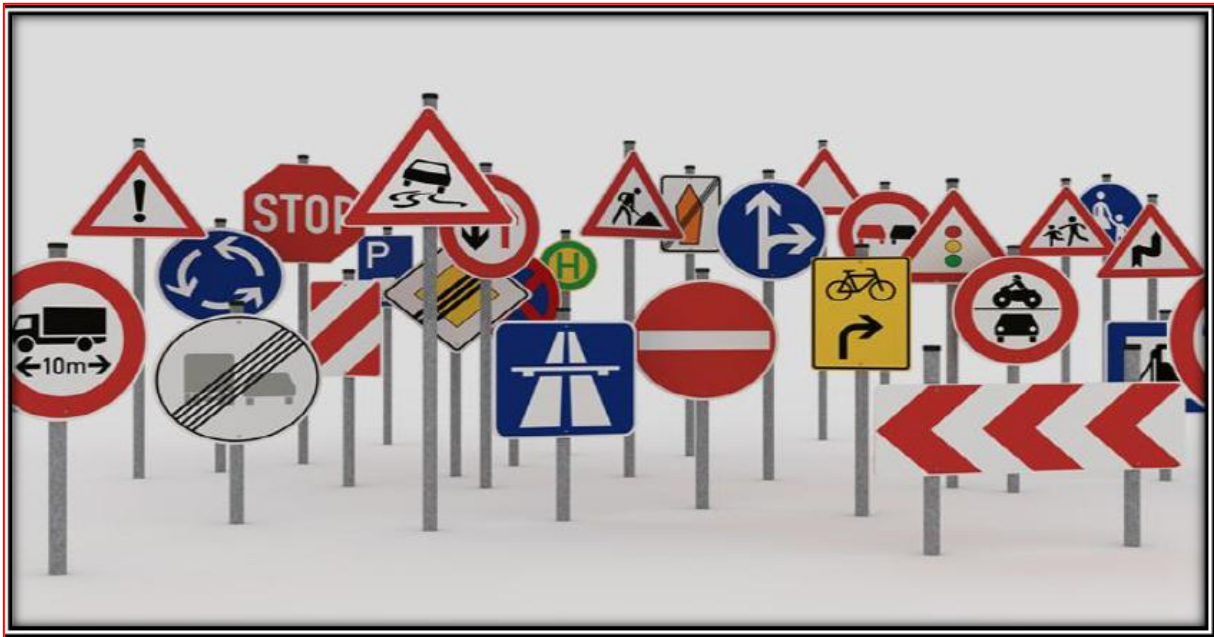
#### الشكل رقم(04): أنواع مختلفة من الاشارات

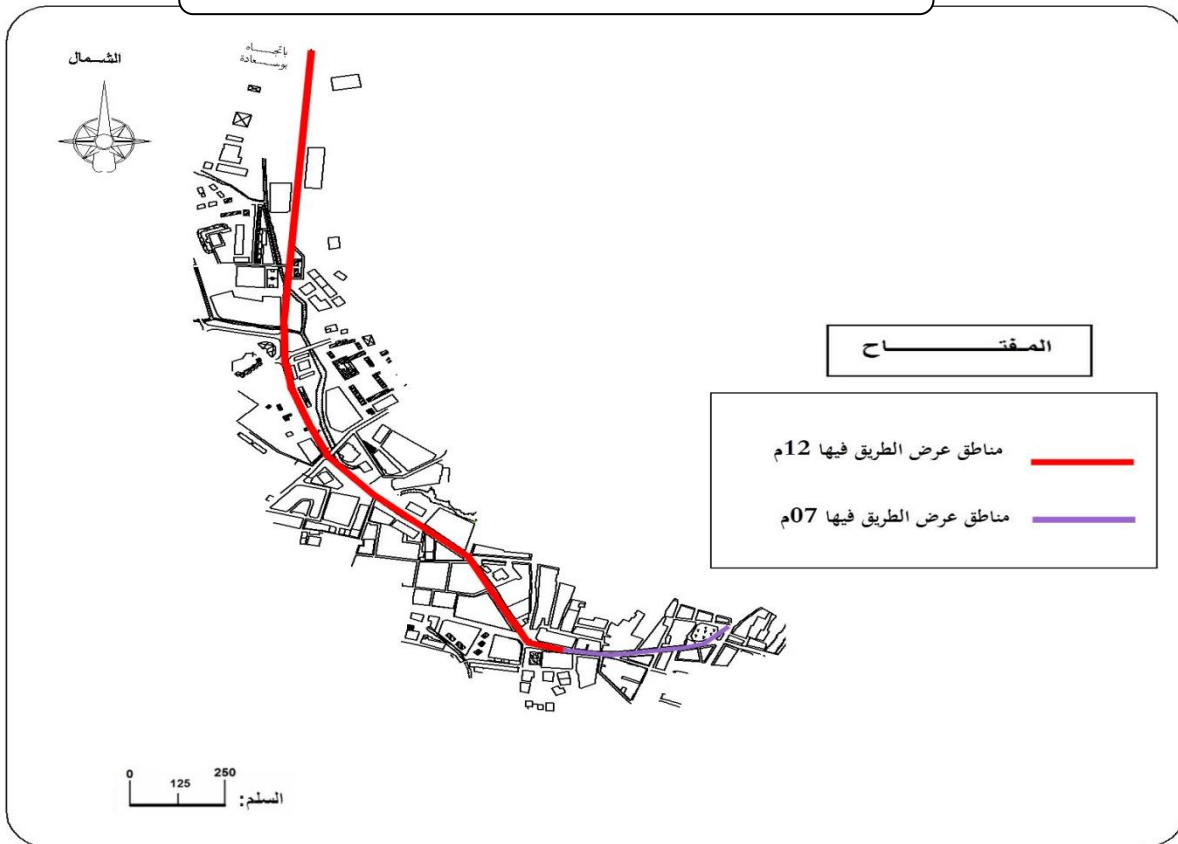
المخطط رقم(13): مخطط يوضح اختلاف عرض الطريق

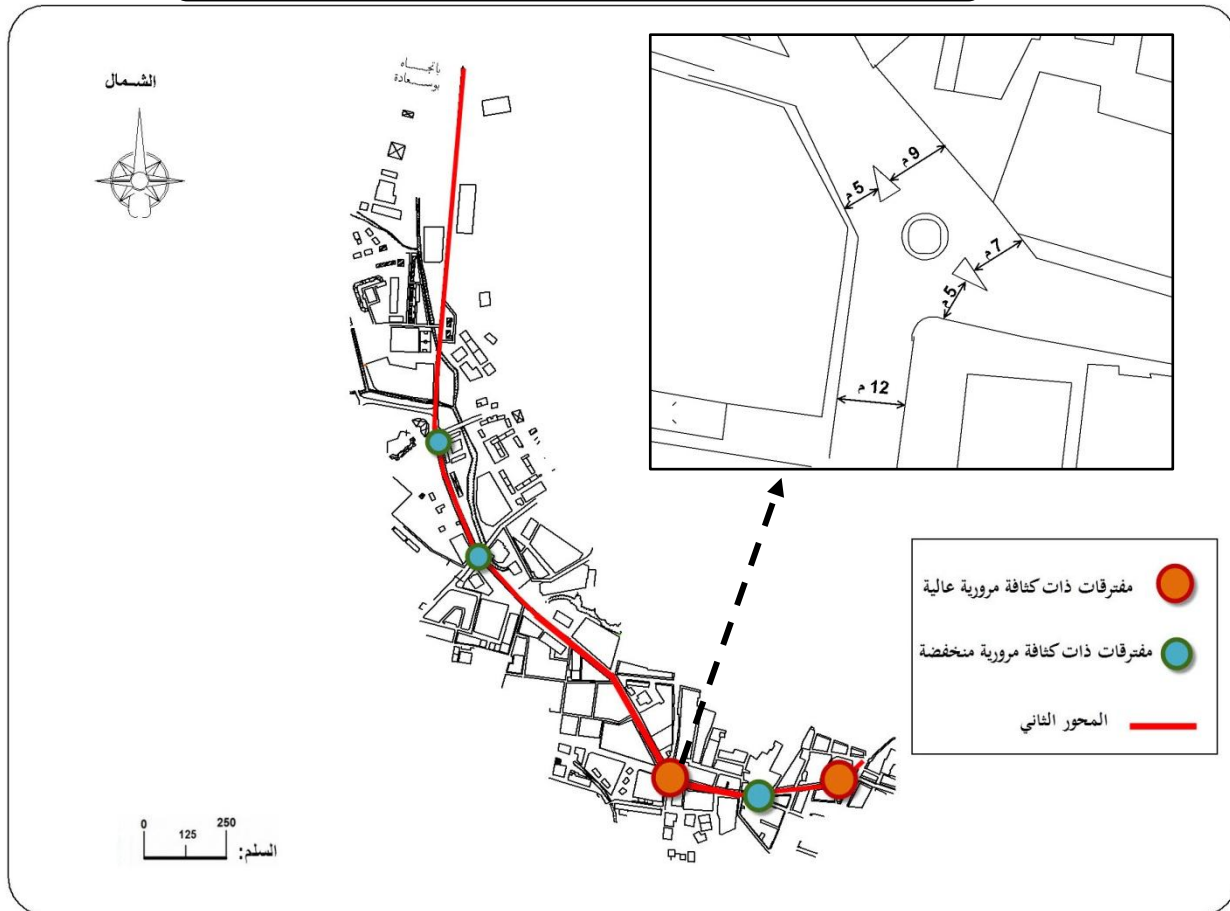
المخطط رقم(16): التقاطعات الموجودة في المحور الثاني

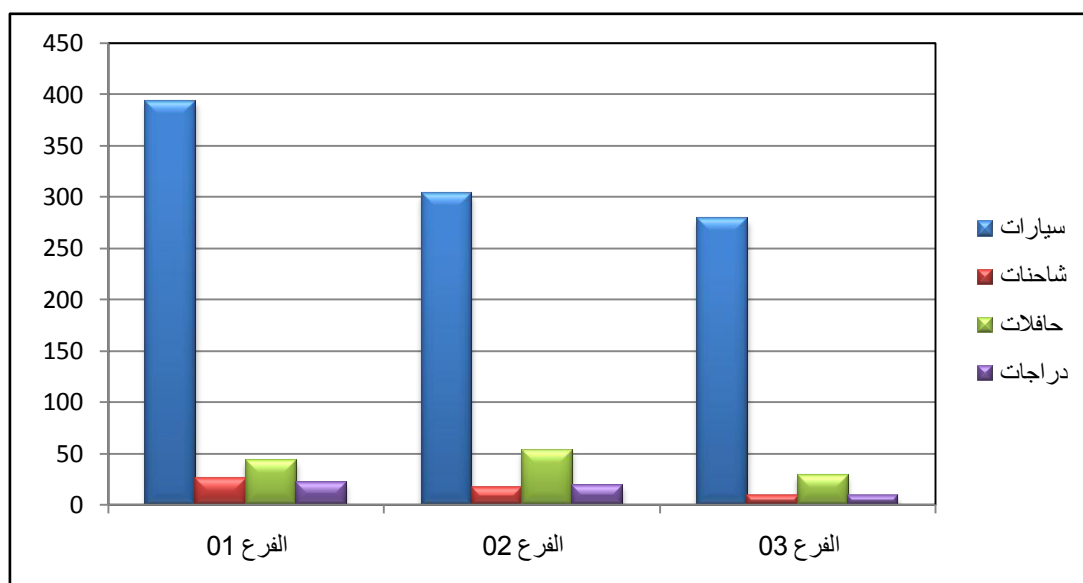
الشكل رقم (12): نتيجة الحصر المروري لمفترق الطرق (الدائرة)

نلاحظ ان السيارات تمثل (81.11%) و هي النسبة الاعلى في تدفق حركة المرور بالنسبة للمفترق ، ثم تليها الحافلات بنسبة (10.39%)، و تأتي الشاحنات في المرتبة الثالثة بنسبة (4.32%) ، اما نسبة للدراجات في المفترق فهي تقدر بـ (1.86%).

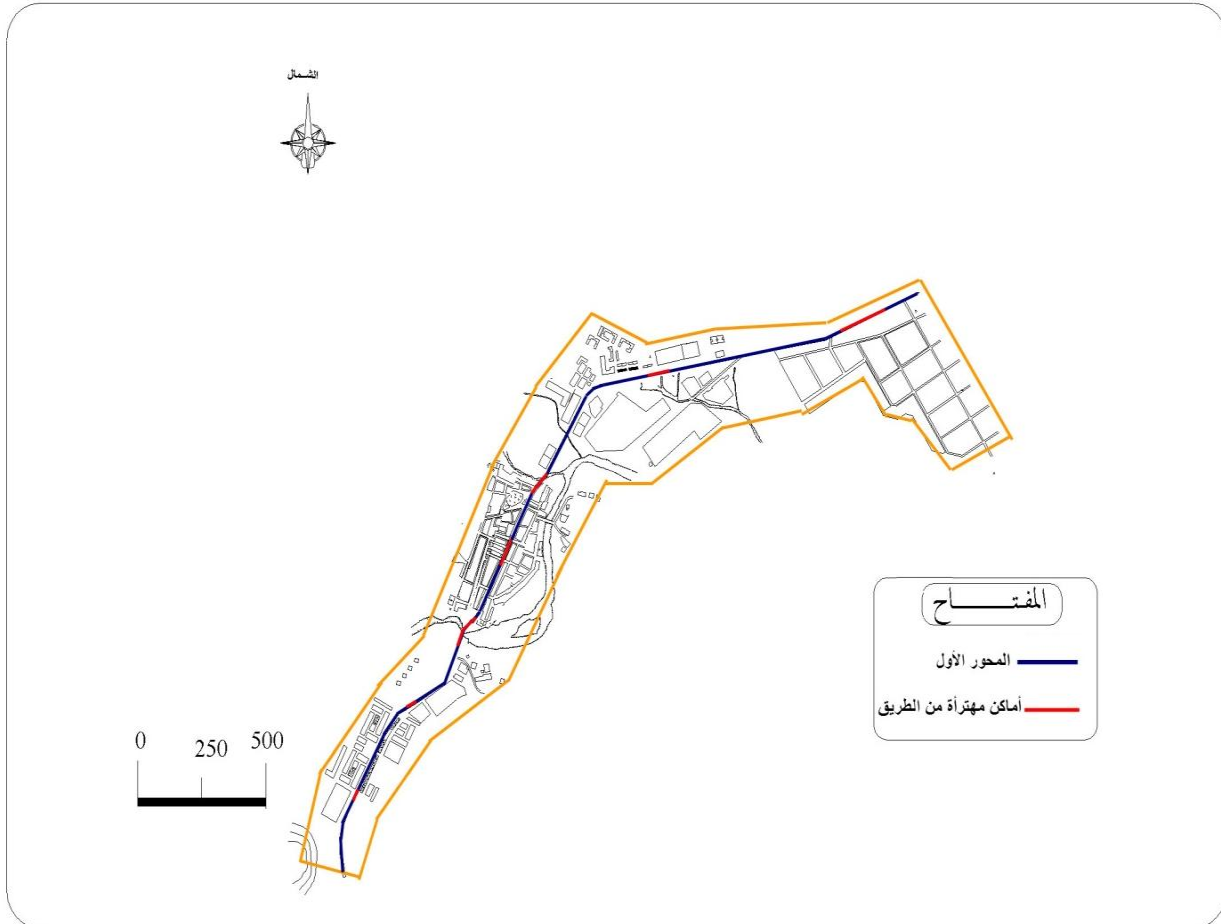
#### مخطط رقم (18): حالة طريق المحور الاول

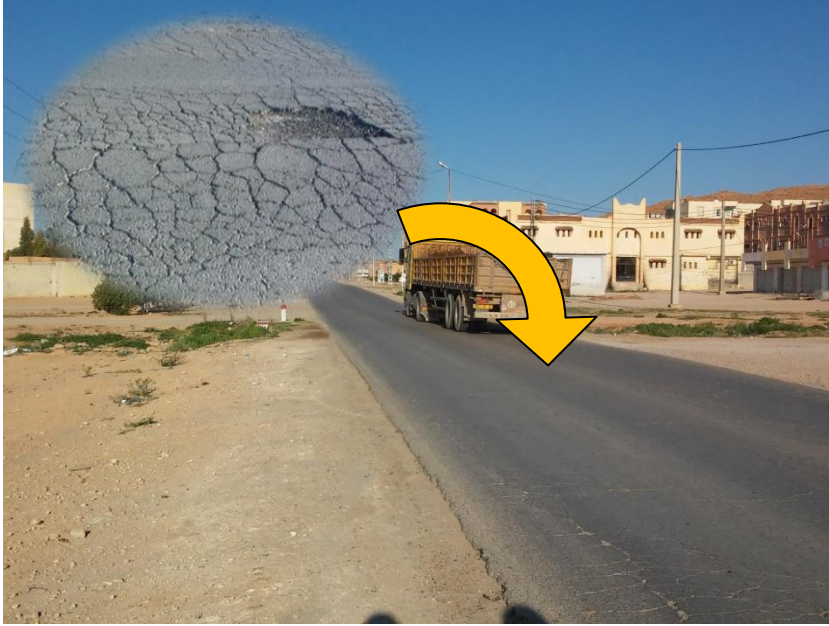
صورة رقم (18): حالة طريق المحور الأول

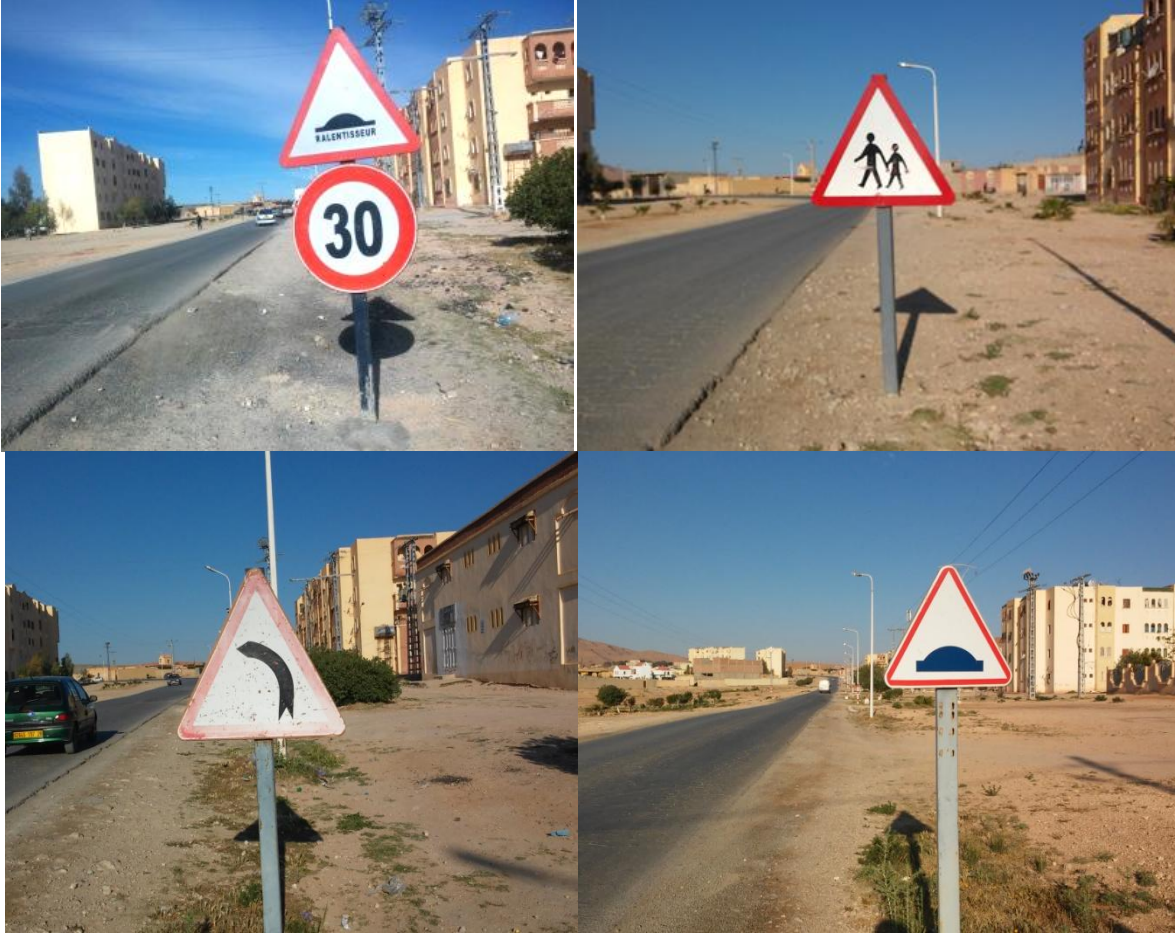
صورة رقم (19): إشارات المرور موجودة في المحور الأول

بالنسبة لإشارات المرور الموجودة فهي عمودية و في حالة جيدة تتمثل في:

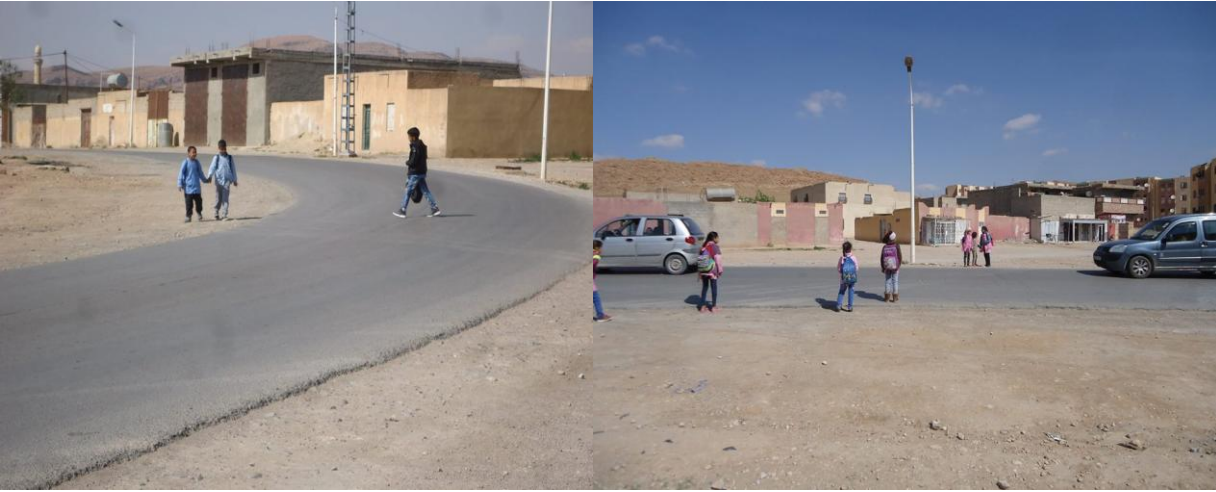
صورة رقم (20): توضح عدم وجود ممرات للراجلين

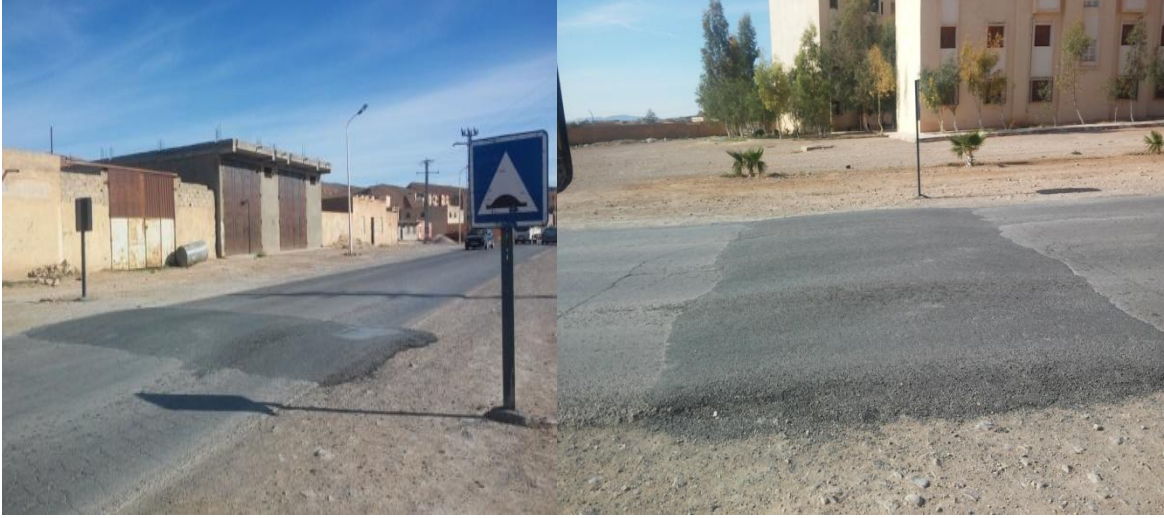
صورة رقم (21): ممهلات في المحور الأول

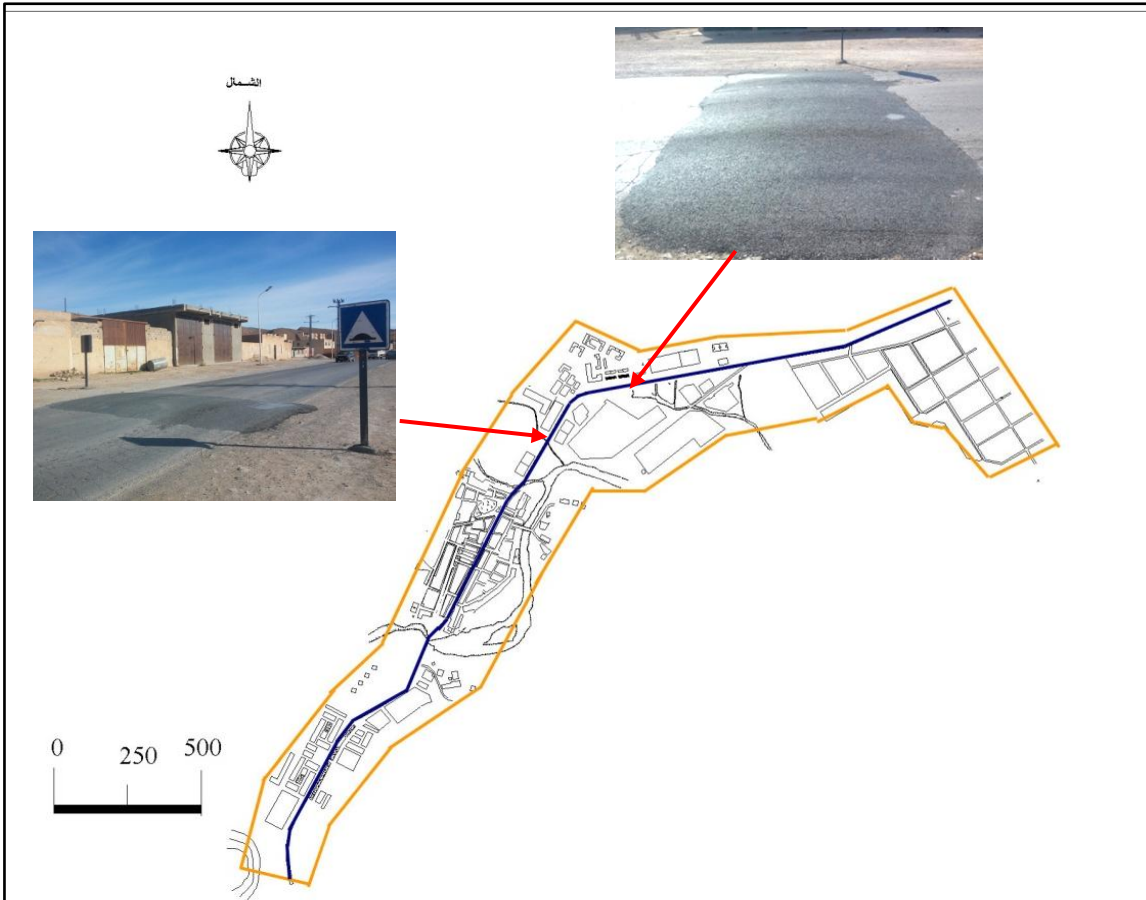
مخطط رقم (20): الممهلات في المحور الأول

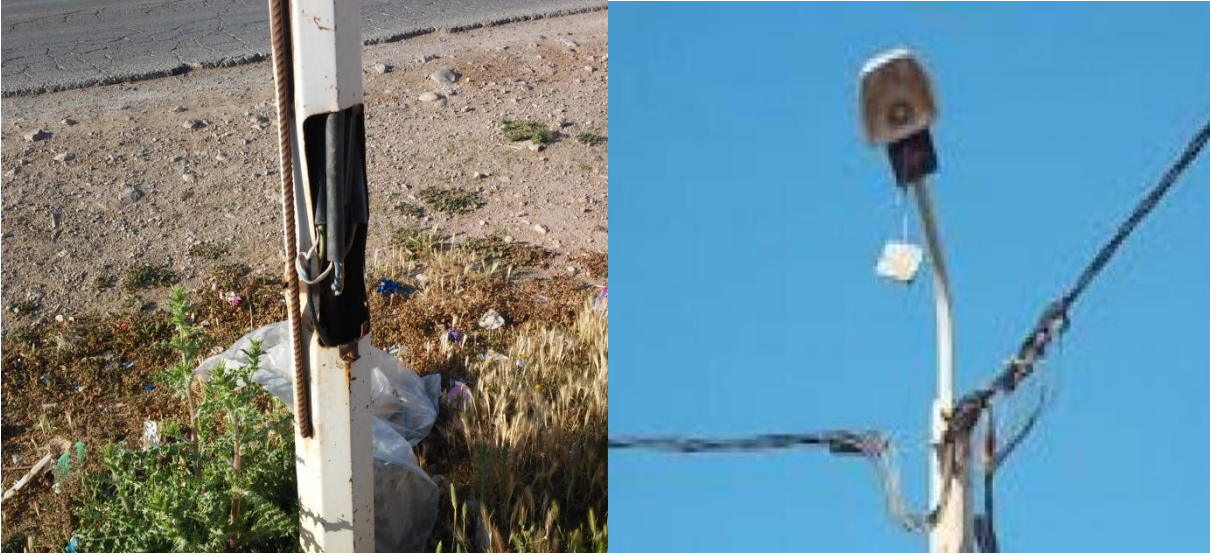
الصورة رقم (22): الحالة الفيزيائية لبعض أعمدة الإنارة في المحور الأول

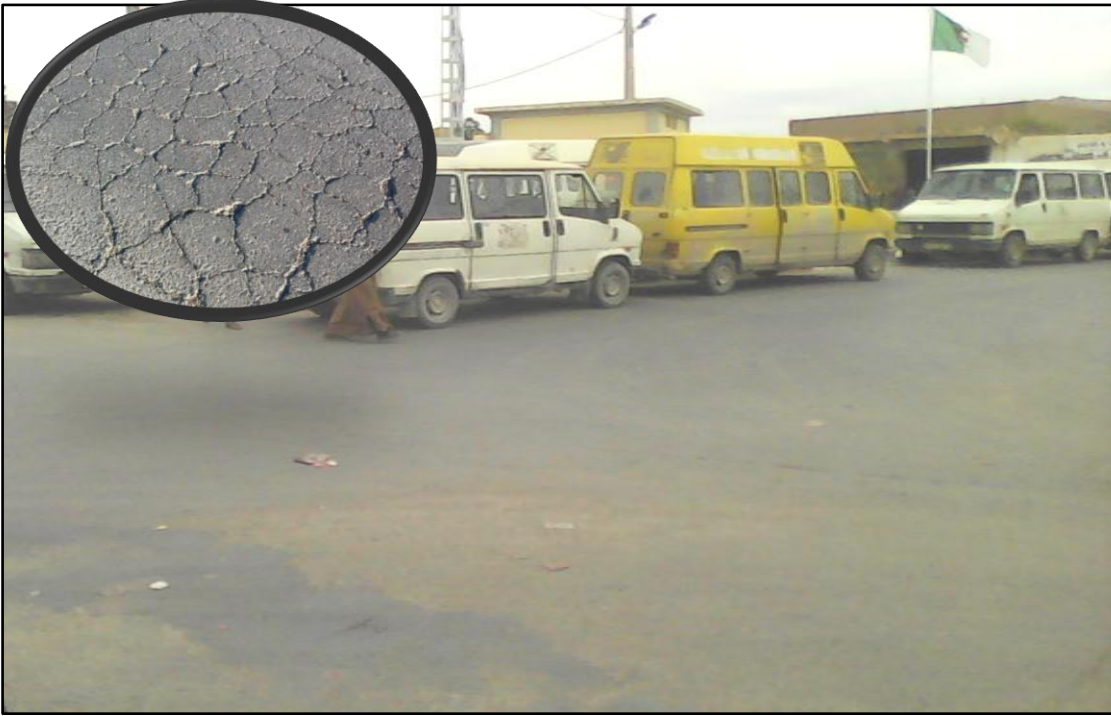
صورة رقم (23): حالة طريق المحور الثاني

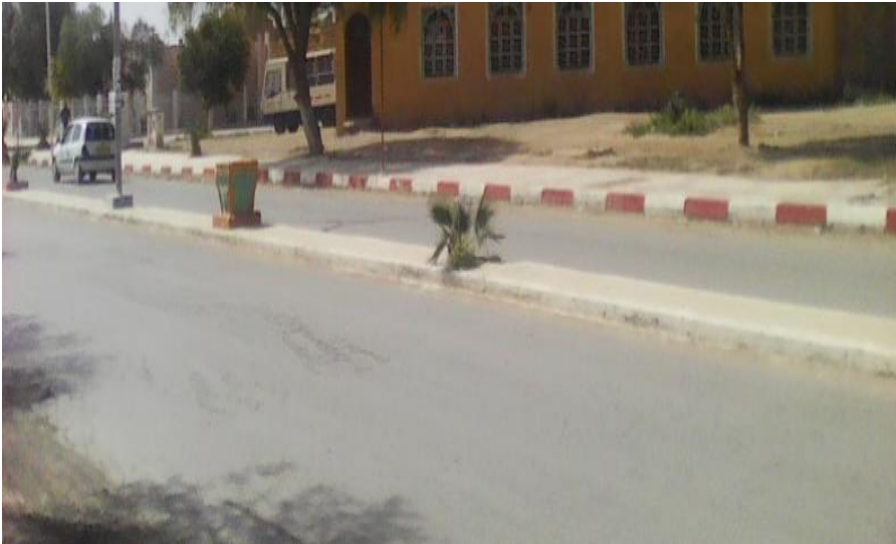
الصورة رقم(25): الجزيرات الوسطية في المحور الثاني

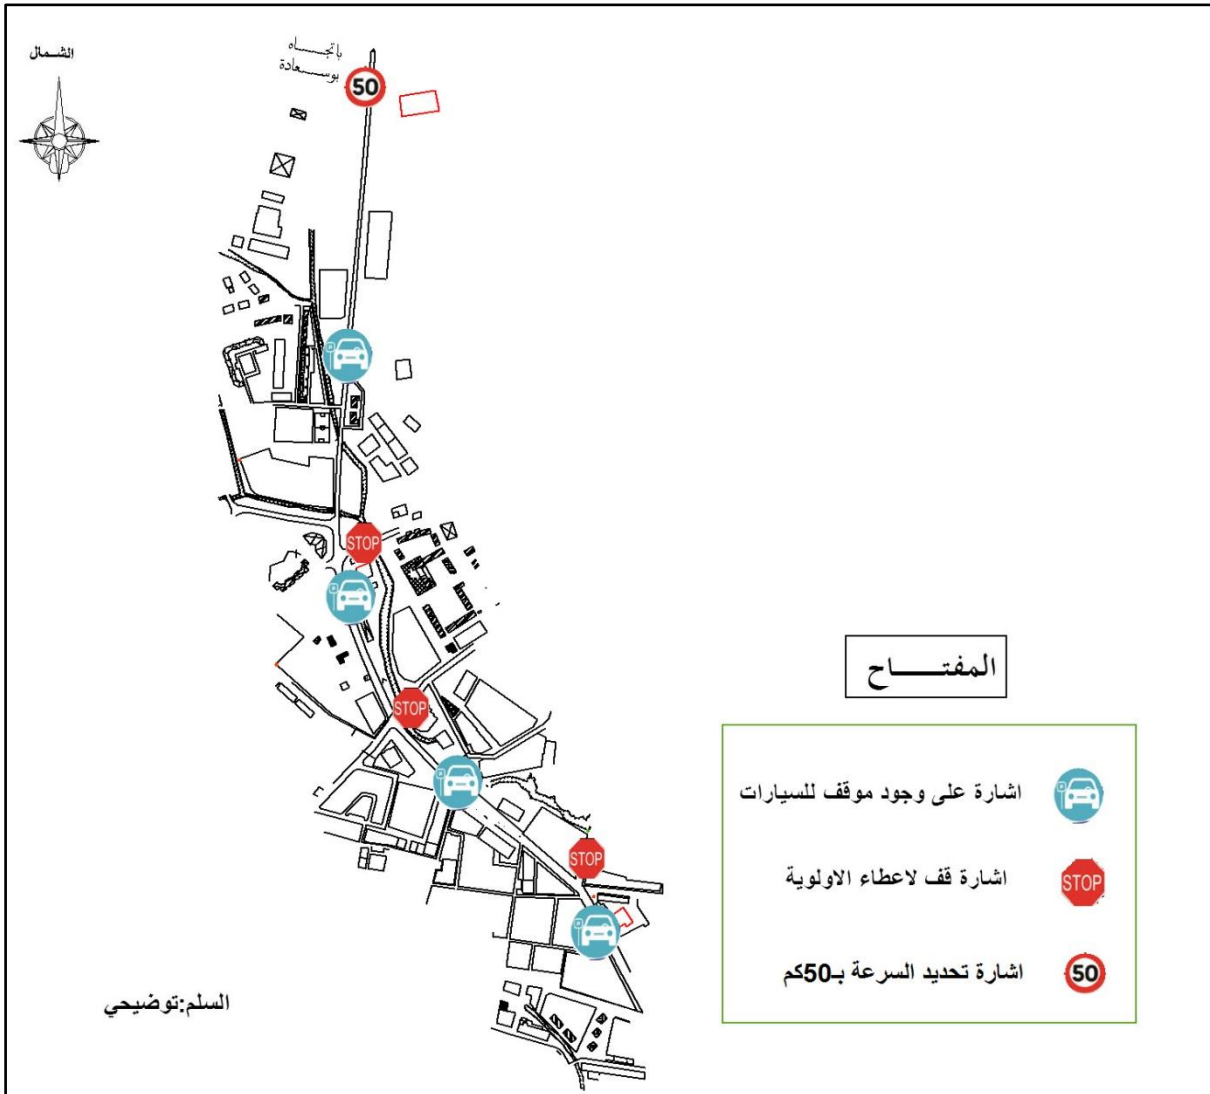
### مخطط رقم (34): تهيئة الجزء الرابط بين مقر الدائرة و المسبح البلدي
