III.1. Introduction

III.3. Description de la centrale de m'sila

III.6. Travail expérimental

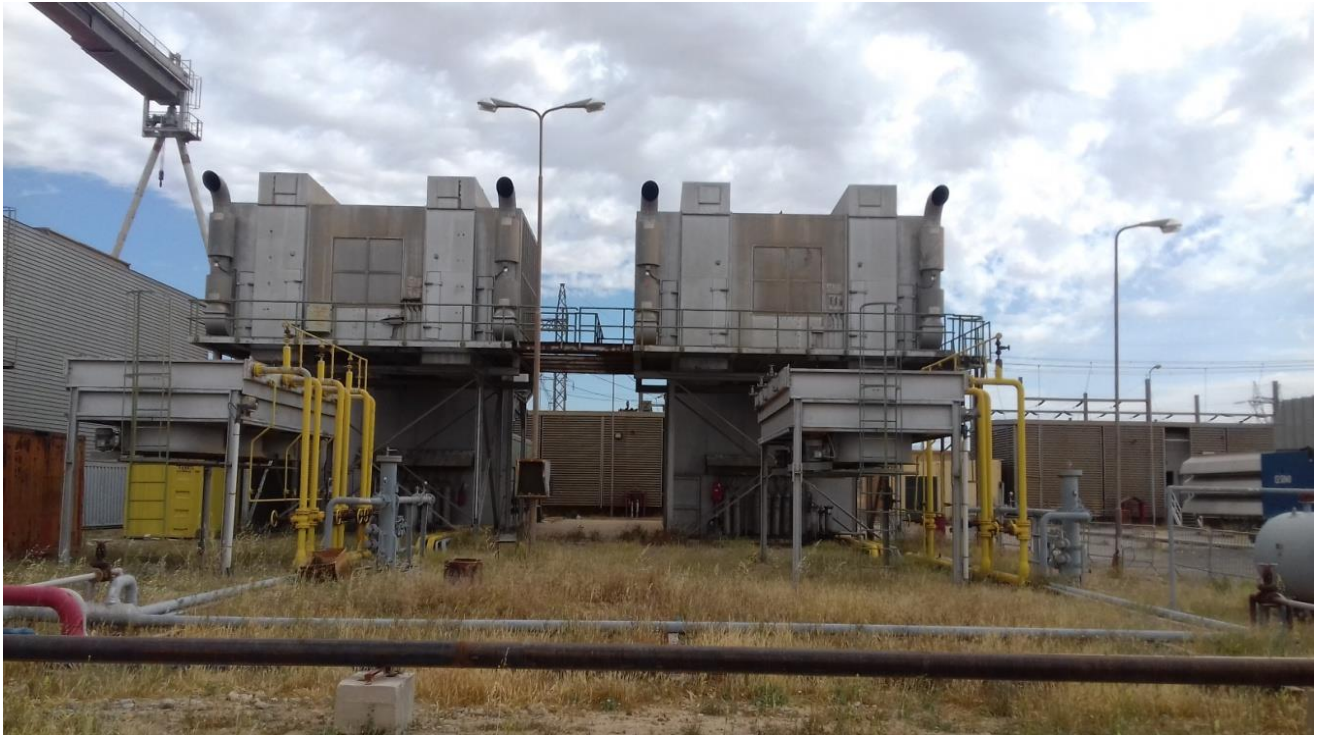
- Un groupement de 02 turboalternateurs de type 5001P appelé M'sila I, ces groupes peuvent fonctionner soit au gaz soit au fuel (figure III.2).

Figure III.2: 02 turboalternateurs de type 5001P (M'sila I)

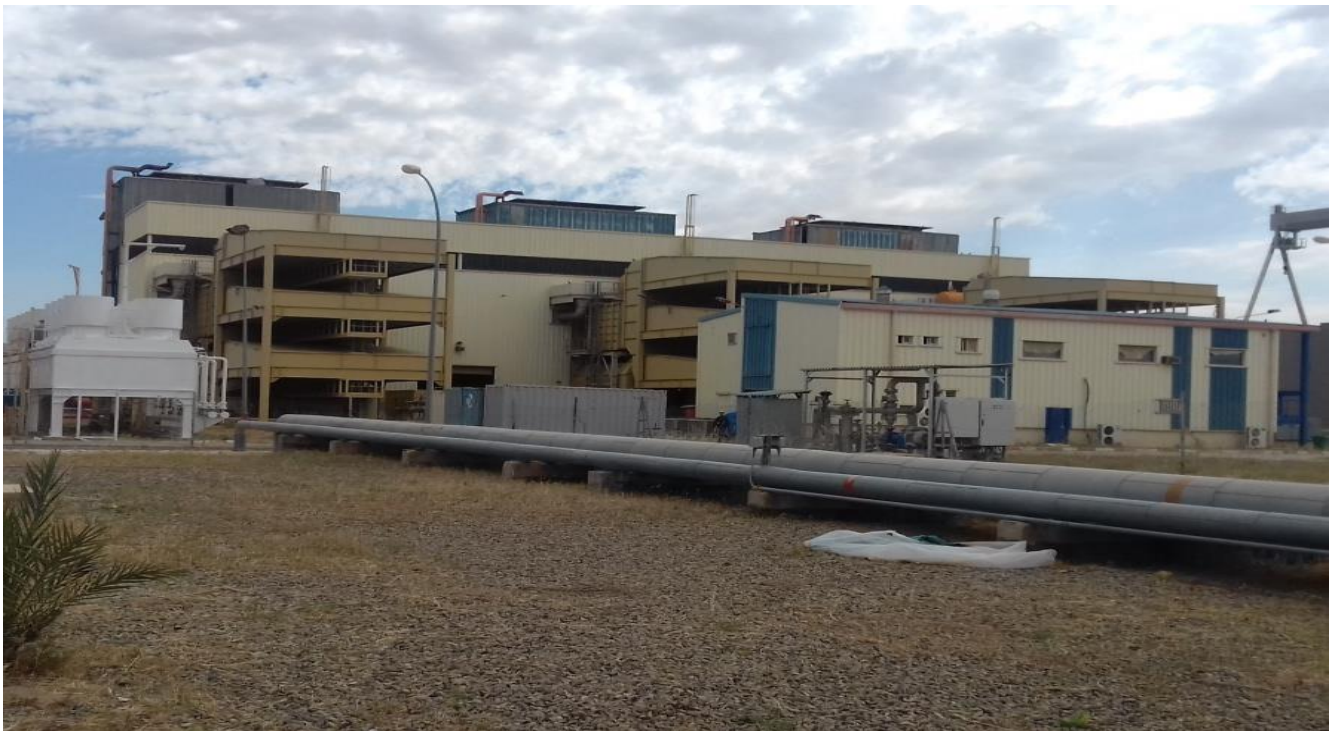
- Un groupement de 03 turboalternateurs de type 9001E appelé M'sila II, fonctionnant seulement au gaz de puissance 100MW chacun (figure III.3) .

Figure III.3: 03 turboalternateurs de type 9001E (M'sila II)

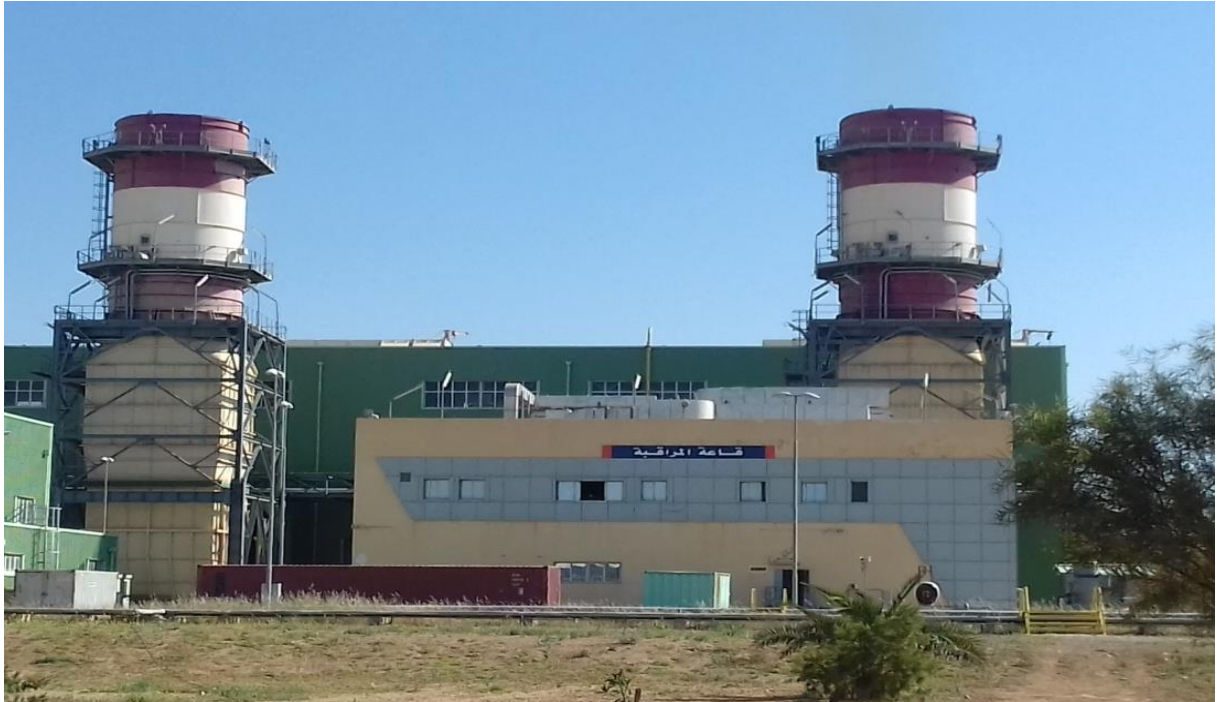
- 02 Turbines à gaz « ANSALDO – (une société Italienne) model V94.3A.4 » et leurs auxiliaires de 215Mw appelé M'sila III, fonctionnant seulement au gaz(figure III.4).

Figurer III.4: 02 Turbines à gaz« ANSALDO –model V94.3A.4 » (M'sila III)

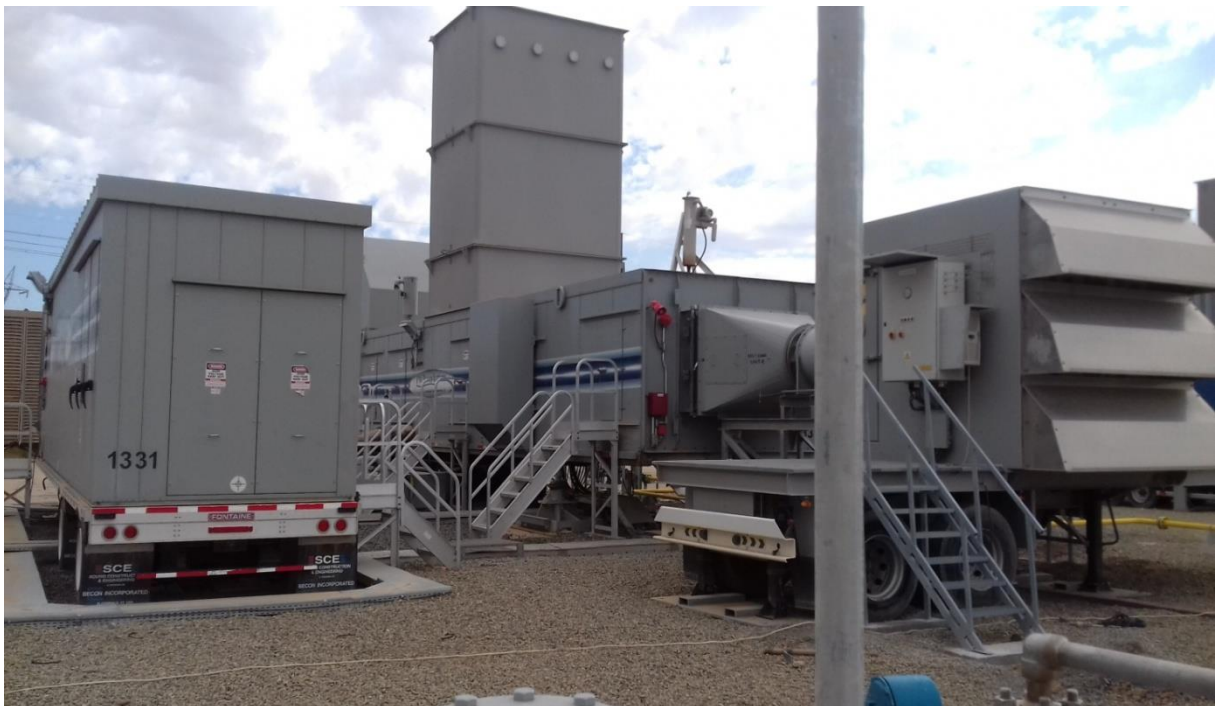
- 10 Turbines à gaz mobiles générale électrique de 25 MW (figure III.5)

Figure III.5:Turbines à gaz mobiles

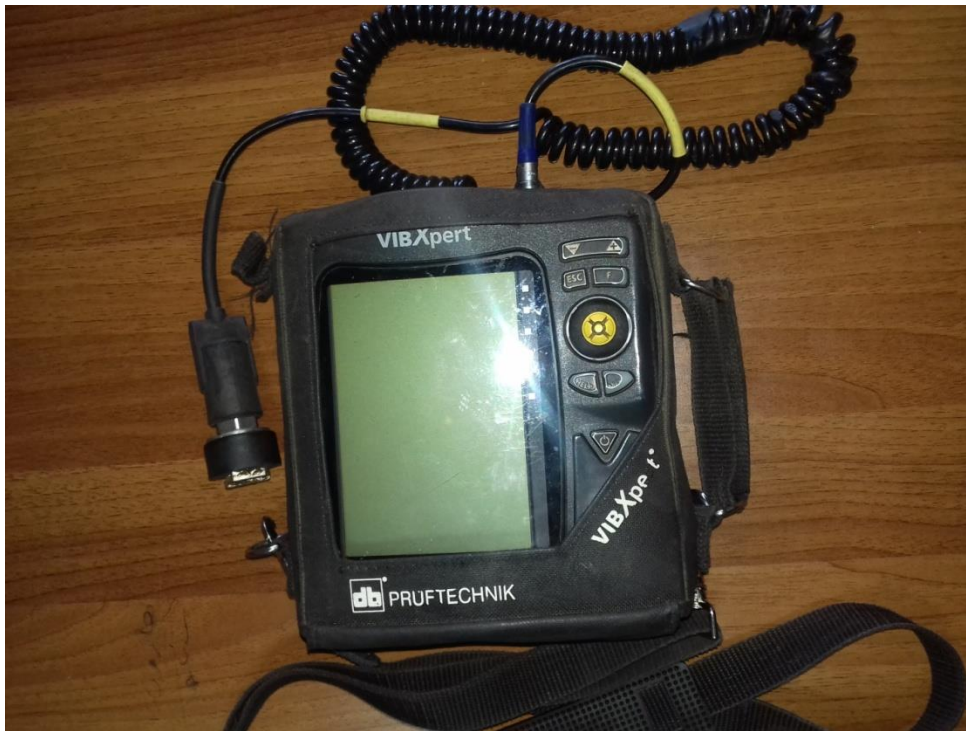
Dans cette partie, on va essayer de présenter les signatures vibratoires de quelques défauts des machines au niveau la société algérienne de production de l'électricité (unité de M'sila) que nous avons fait notre stage. A l'aide d'un appareil de mesure de vibrations qui s'appelle **VIBXPERT 5.300** utilisé dans cette société, on peut mesurer le niveau vibratoire et la figure (III.6) présente cet dernier. L'appareil (VIBXPERT 5.300) est une chaîne de mesure des vibrations qui contient un accéléromètre pour la conversion des mouvements vibratoires (déformations mécaniques) en signal électrique temporel, un amplificateur pour amplifier ce signal et un analyseur de spectre pour fournir l'information sur le niveau de vibrations.

Figure III.6:L'appareil de mesure de vibrations (VIBXPERT 5.300)

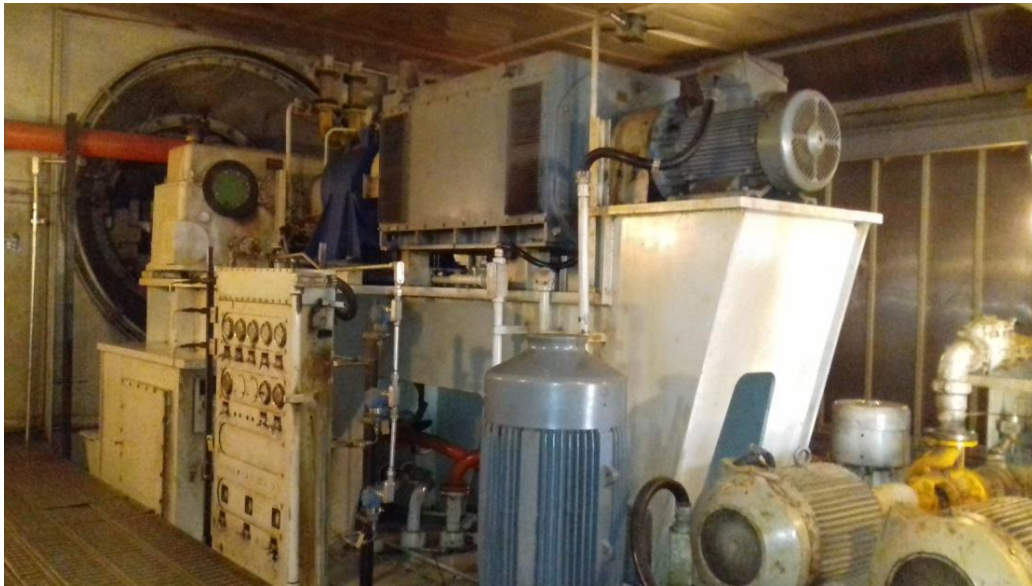
Nous avons analysé les vibrations dans un moteur qui entraîne une pompe de l'eau de refroidissement d'une turbine à gaz type 9001^E et un moteur qui entraîne une pompe d'eau de refroidissement d'un alternateur tourné par même turbine à gaz à la présence des défauts (voir figure III.7).

Figure III.7: Moteur qui entraîne une pompe de l'eau de refroidissement d'une turbine à gaz type 9001E
