أطروحة لنيل شهادة دكتوراه علوم
بعنوان:

تقييم إعادة تأهيل المباني التاريخية
حالة مدينة وهران

من إعداد: بكري فاطيمة الزهراء

السنة الجامعية: 2024-2025

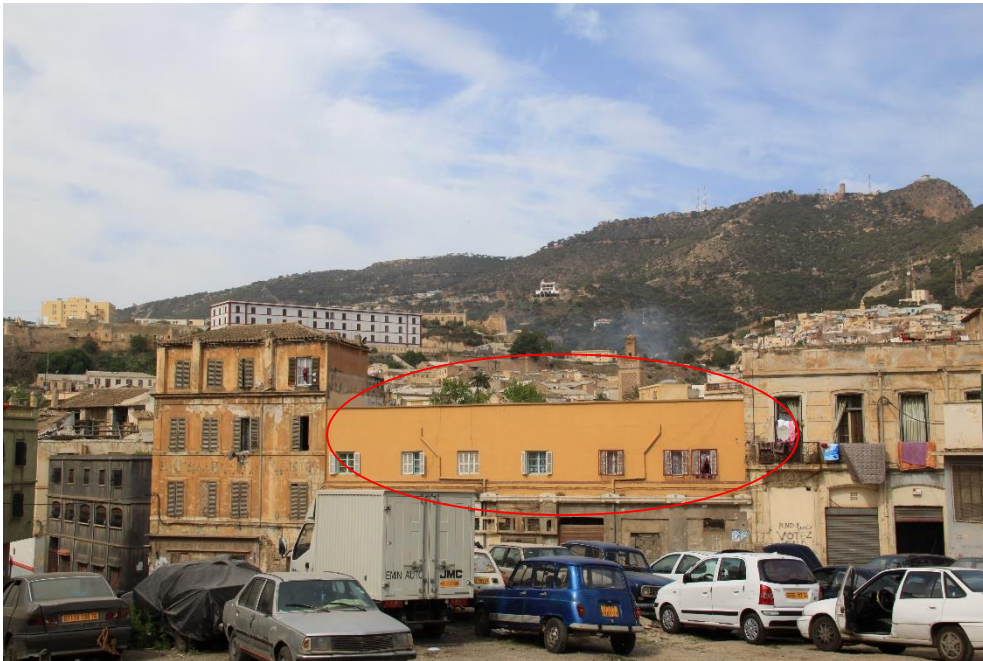
الصورة (39) تجاوزات البناء والتغيير الواضح في الحي التاريخي

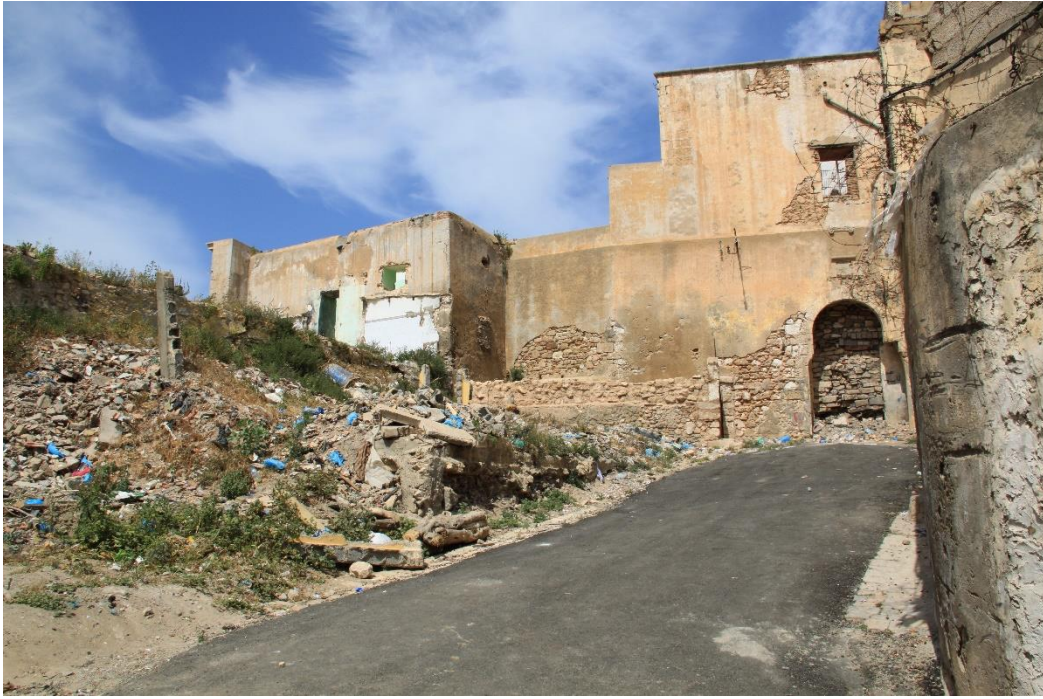
الصورة (40) حالة تدهور متقدمة للمباني في الحي التاريخي

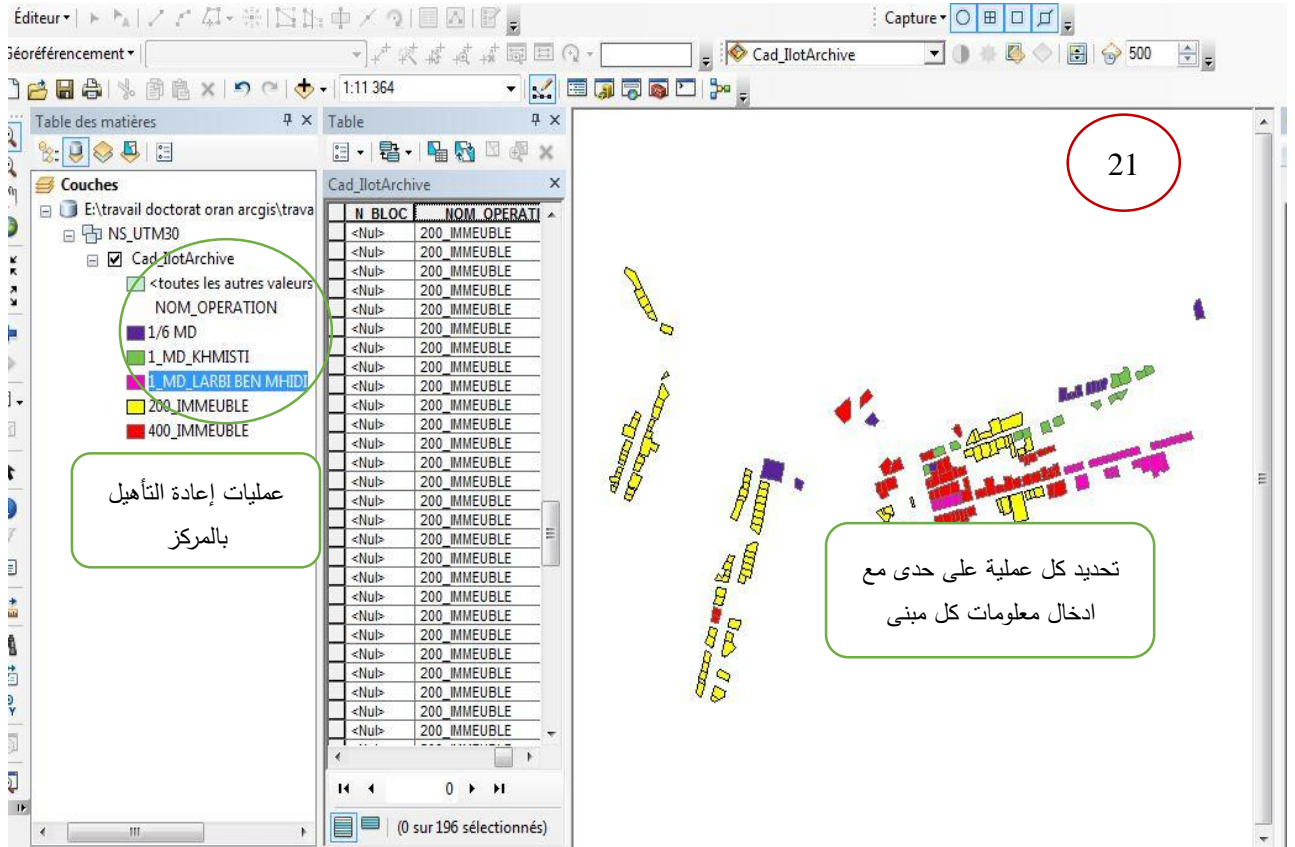
بعد جمع المعلومات الكافية لمنطقة الدراسة قمنا بمحاولة إنشاء قاعدة بيانات كما سنوضحها وفقا للصور التالية التي تمثل المراحل بالتفصيل قصد توثيق كل عملية وتعيين حدود منطقة الدراسة ليتم بذلك انتاج الخرائط التي توضح المناطق التي ركزت عليها عملت الترميم وإعادة التأهيل ونبين عدد البنائات المبرمجة ونقوم بتوقيعها لنمر بعد ذلك وأخيرا تحدد حصيلة ما أنجز في مخطط شامل وتوضيحي.

الصورة (56) توضح مراحل توثيق العمليات بنظام المعلومات الجغرافية

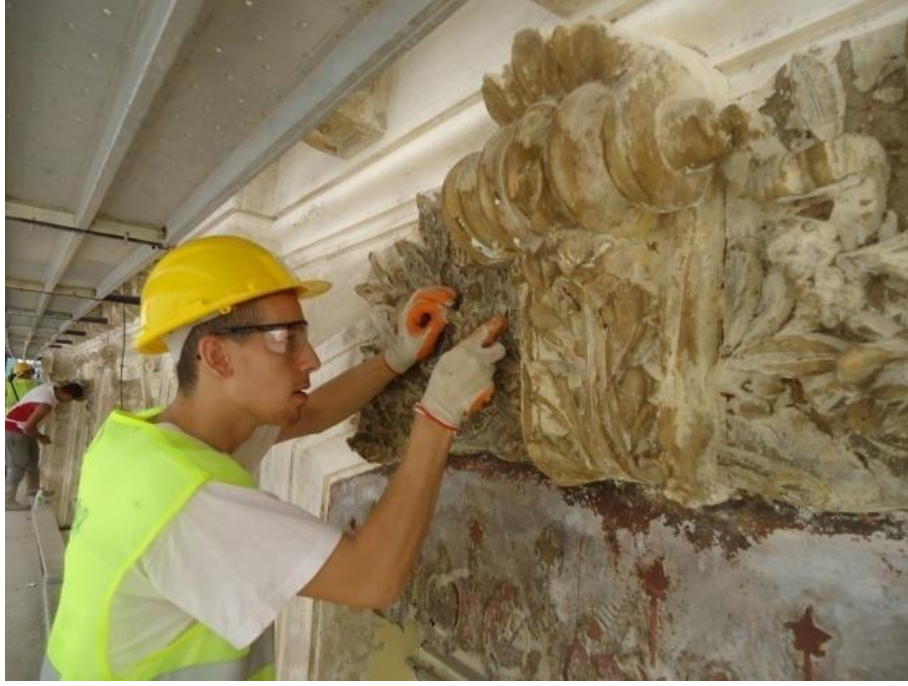
ثم تنظيف العناصر التزيينية بعد عملية الغسل والتنظيف بالماء وذلك لإزالة الرواسب من الطلاء والمتمثلة في زخارف معمارية (Moulure) التي تضاف إلى حواف الجدران أو الاسقف أو الأعمدة وتتنوع فيها الاشكال، الحافة المعمارية (corniche) تكون بارزة وتستعمل لتزيين الواجهة وخاصة الجزء العلوي منها وتضفي طابع جمالي كما سنوضحها في الصورة الموالية

الصورة (70) توضح تنظيف وإزالة الرواسب والبقايا من العناصر الزخرفية

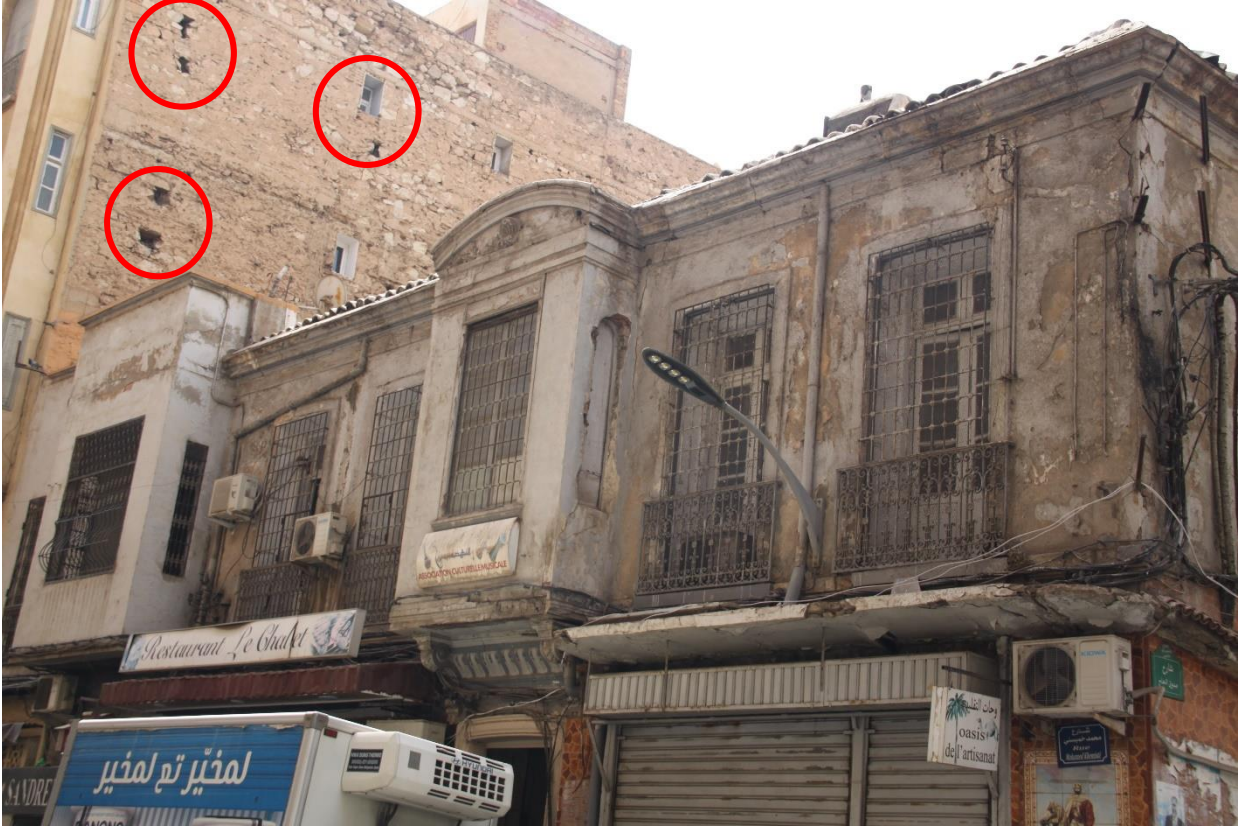
الصورة (102) توضح حالة البنايات بشارع محمد خميستي التي لم ترمم بعد

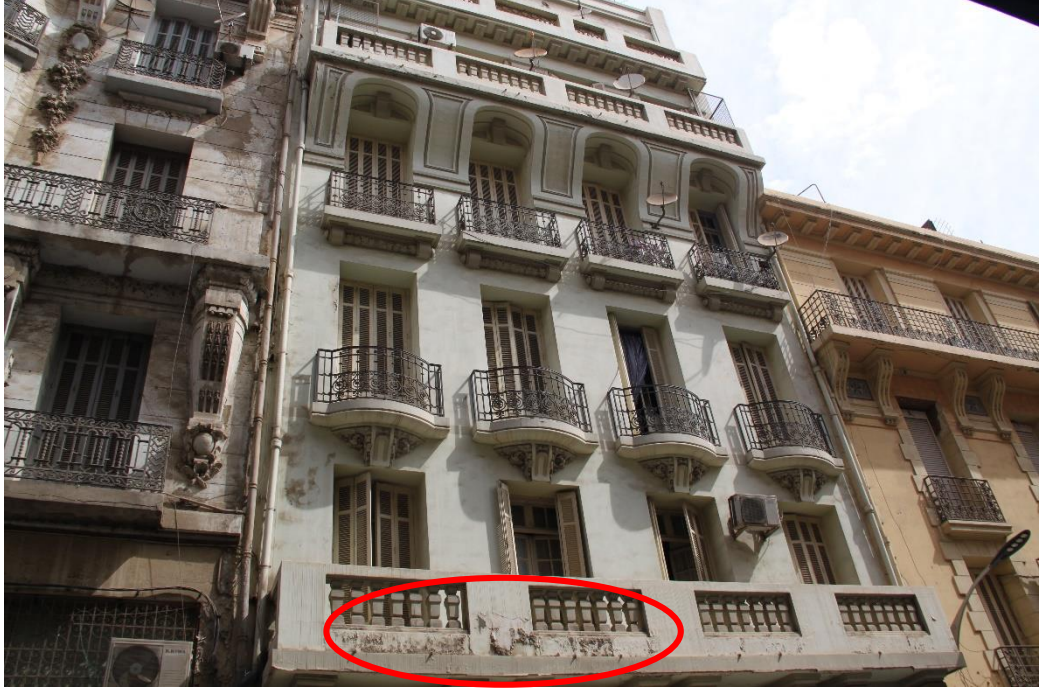
الصورة (104) توضح تدهور واجهة البناية بعد الترميم

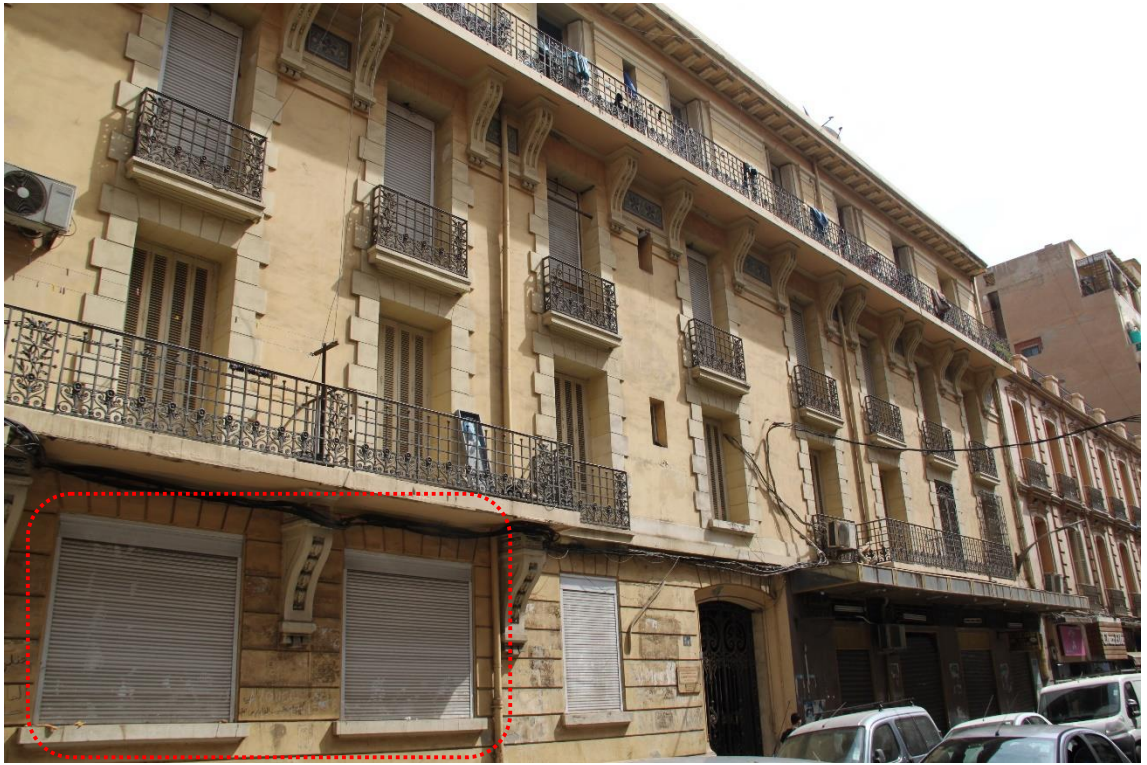
الصورة (104) توضح التغيرات على واجهة البناية بعد عملية الترميم

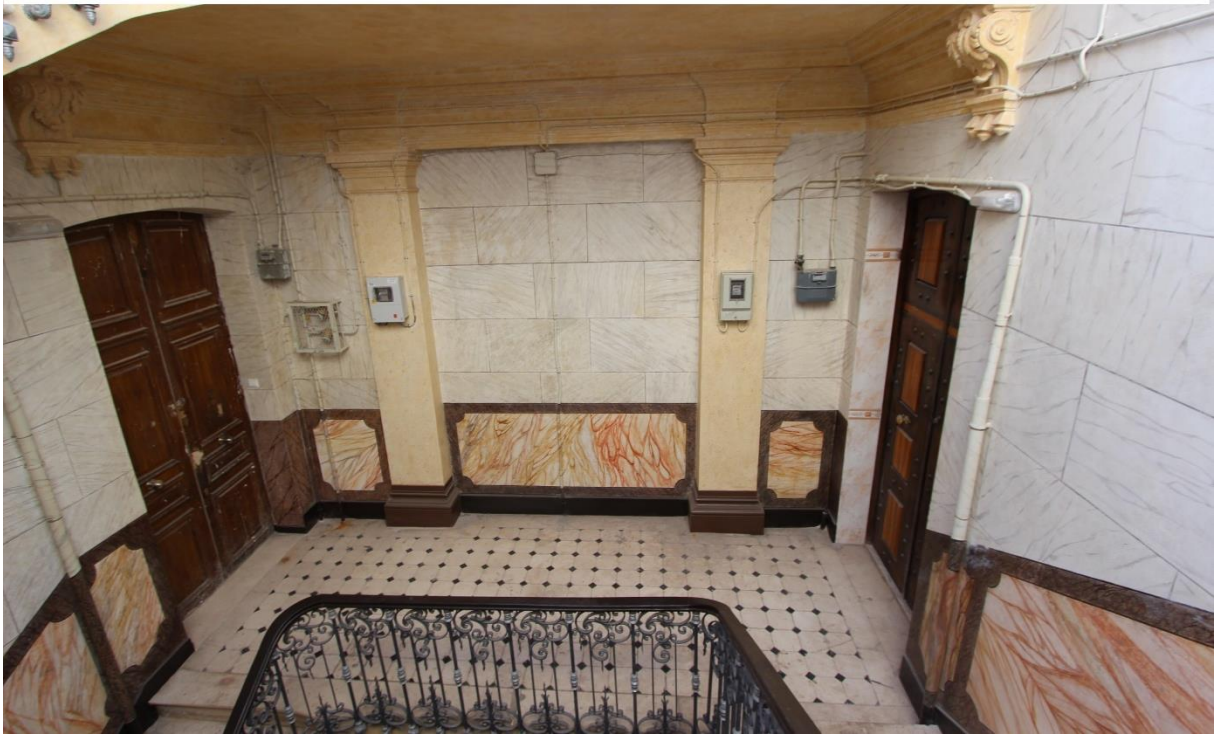
الصورة (113) توضح ترميم بناية من الداخل بشارع الصومام
