Université Mohamed Boudiaf M'sila  
Institut De Gestion Des Techniques Urbaines  
Département : Génie Urbain  
Filière : Gestion Des Techniques Urbaines  
Option : Génie urbain

**MASTER ACADEMIQUE**

**Le risque glissement de terrain dans la commune  
de Mila, causes et effets :**

**Cas de la cité des 185 logements, lotissement  
Boulmerka, Mila**

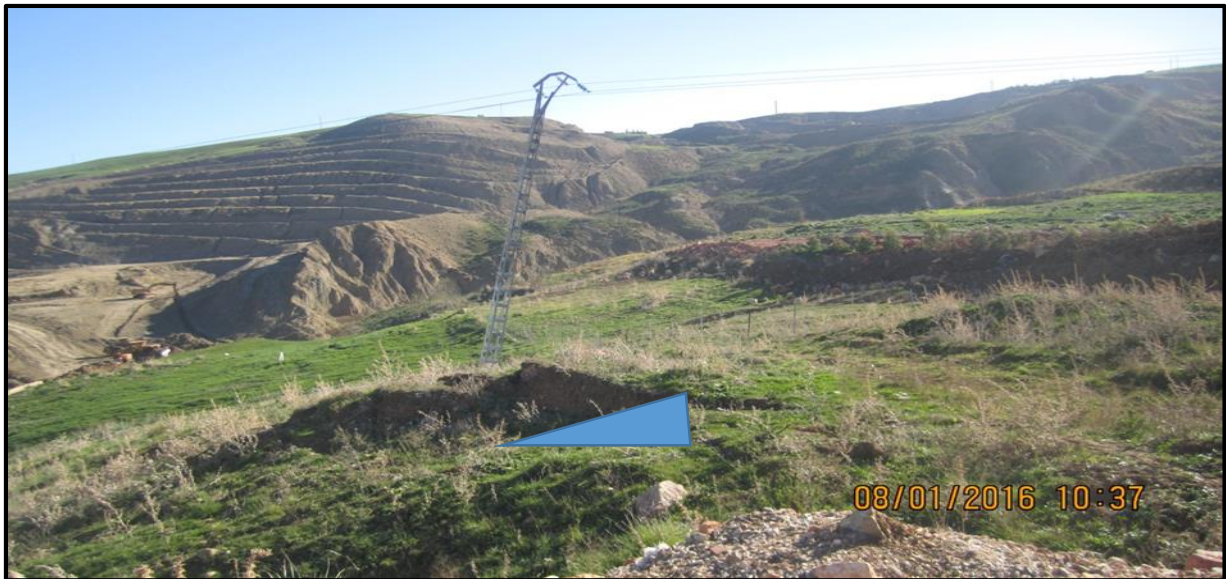
*Photo 1 Exemple des Glissement en plan le poteau incliné en témoigne, limite Est PDAU-Mila*

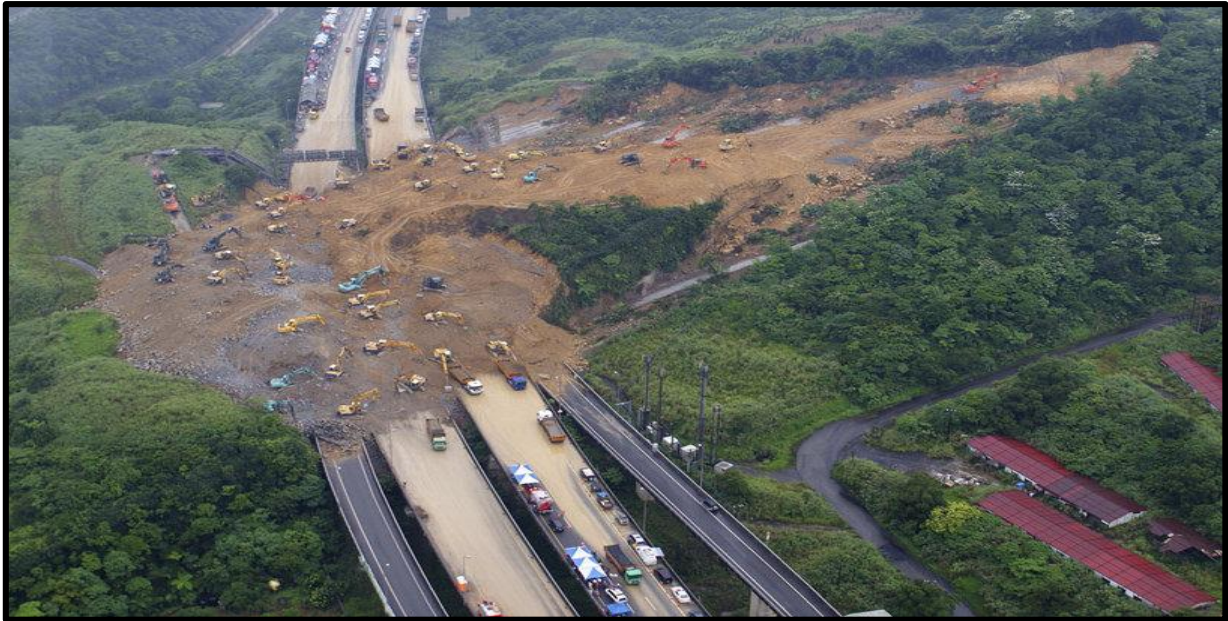
*Photo 2 Exemple de Coulée boue catastrophique à Taiwan*

Amorcées par des glissements superficiels ou rotationnels généralement les coulées de boue constituent l'événement post-rupture de ces glissements. Caractérisées par un écoulement presque liquide des débris, elles peuvent prendre des dimensions très variables dépendamment de nombreux facteurs : dimensions du glissement initial, consistance des débris, géométrie

de la pente, position du point d'amorce du glissement, état du sol superficiel et du terrain sur le versant, etc. Cependant, les coulées de boue sont, d'une façon générale, le type le plus fréquent de glissement provoqué par des pluies diluviennes dans le monde. La pente et la bande de terrain située au pied du talus constituent la zone à risque. Lorsque des éléments sont situés dans cette zone, leur vulnérabilité est très élevée.

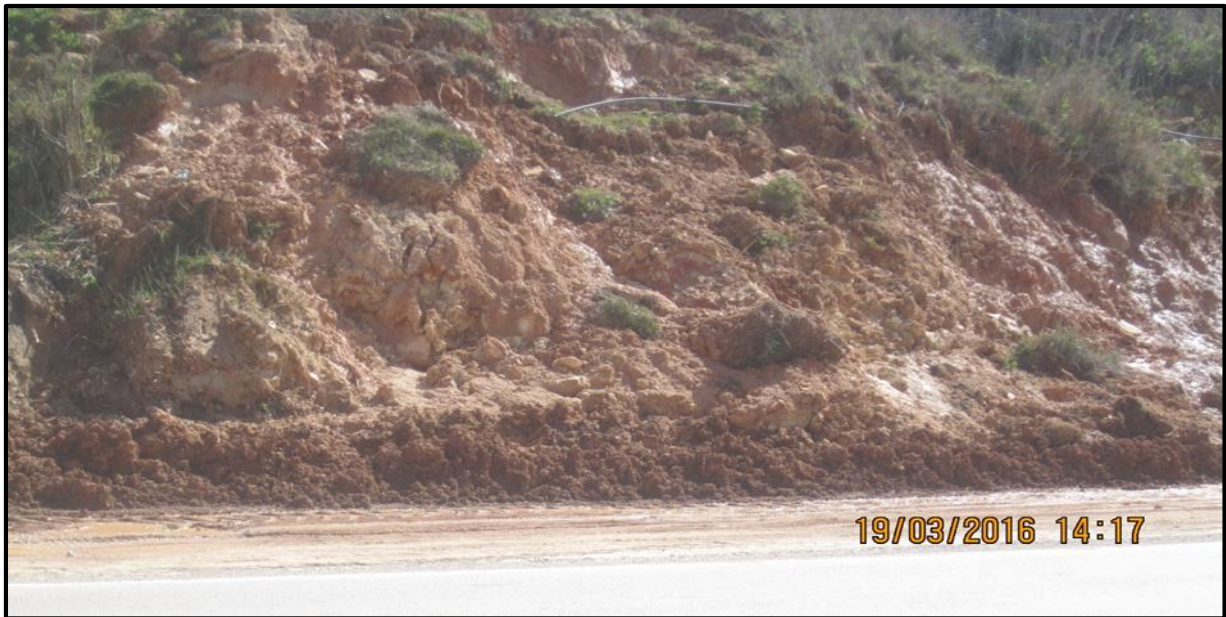
Le terme « coulée argileuse » est utilisé un peu abusivement dans la pratique pour décrire tous les mouvements de terrain rétrogressifs, où les débris argileux atteignent par remaniement un état relativement liquide lors de leur déplacement. Bien qu'elles soient très peu fréquentes comparativement à d'autres types de glissement, les coulées argileuses peuvent représenter néanmoins un risque majeur parce qu'elles peuvent affecter de façon subite et rapide de grandes superficies de terrain pouvant atteindre des dizaines d'hectares (voir photo n°2).

*Photo 3 Exemple de coulée argileuse sur un talus de route .Contournement Nord Est Mila*

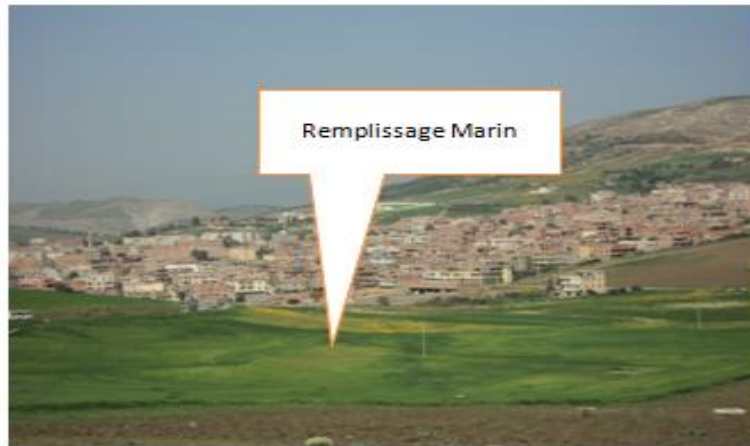
Le remplissage marin a été observé entre oued el Mkhued et Oued el Borjia à l'est de la ville de Mila . Plus à l'ouest les séries marines prédominent en allant vers Zghaia ,Redjas et Ferdjioua plus à l'Ouest . L'image suivante à l'entrée de Zeghaia illustre cet état :

*Image 4 Le remplissage marin*

La série marine due à la transgression marine caractérisé par :

- Les péllites : à la base de la série marine de remplissage on trouve des filets d'argiles noirâtres déposés directement sur les flyschs massyliennes, à l'intérieur des péllites on trouve des fissures remplies de gypse.
- Au-dessus de gisement des péllites on trouve une alternance des marnes grises bleues et des grès.

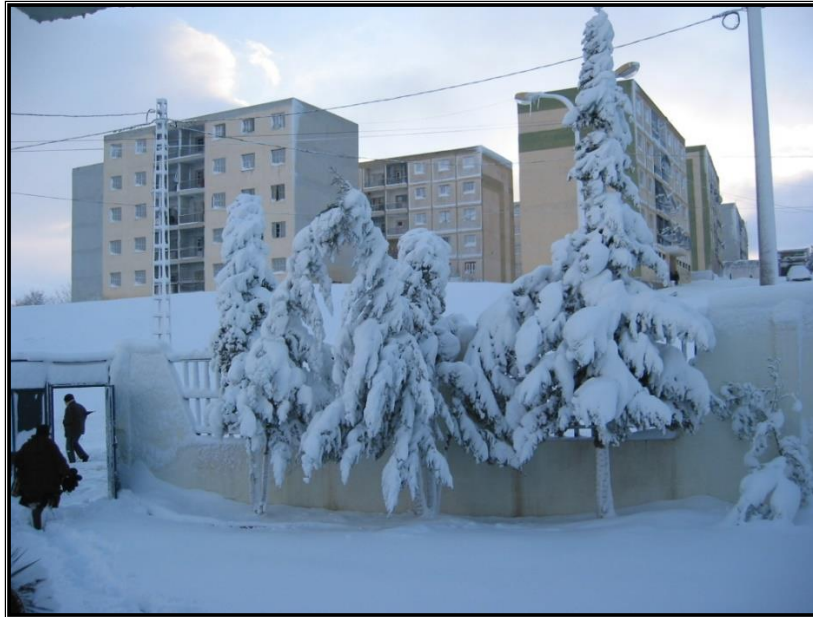
*Photo 5 Enneigement du 28/01/2005 centre-ville Mila*

A ce stade finales plusieurs lois hydromécaniques interviennent surtout si les caractéristiques minéralogiques et géotechniques des différentes formations superficielles interviennent favorablement. (Ces différentes relations feront l'objet d'une étude détaillée dans le troisième chapitre). Le témoignage recueilli sur place auprès des citoyens confirme cette corrélation entre cette vague nivale et le déclenchement de toutes les instabilités. Ces conditions météorologiques sont responsables de la majorité des désordres enregistrés à travers plusieurs sites affectant routes, logements et autres infra structures socio-économiques

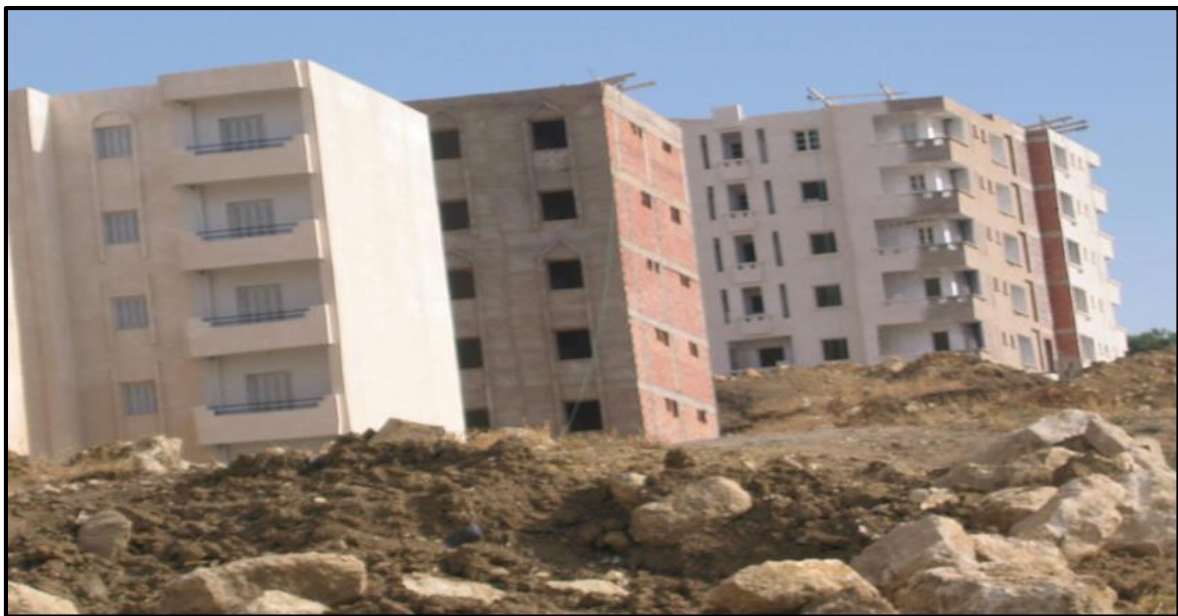
Photo 12 Projet 185 logements en cours de réalisation sur une assise argileuse profonde

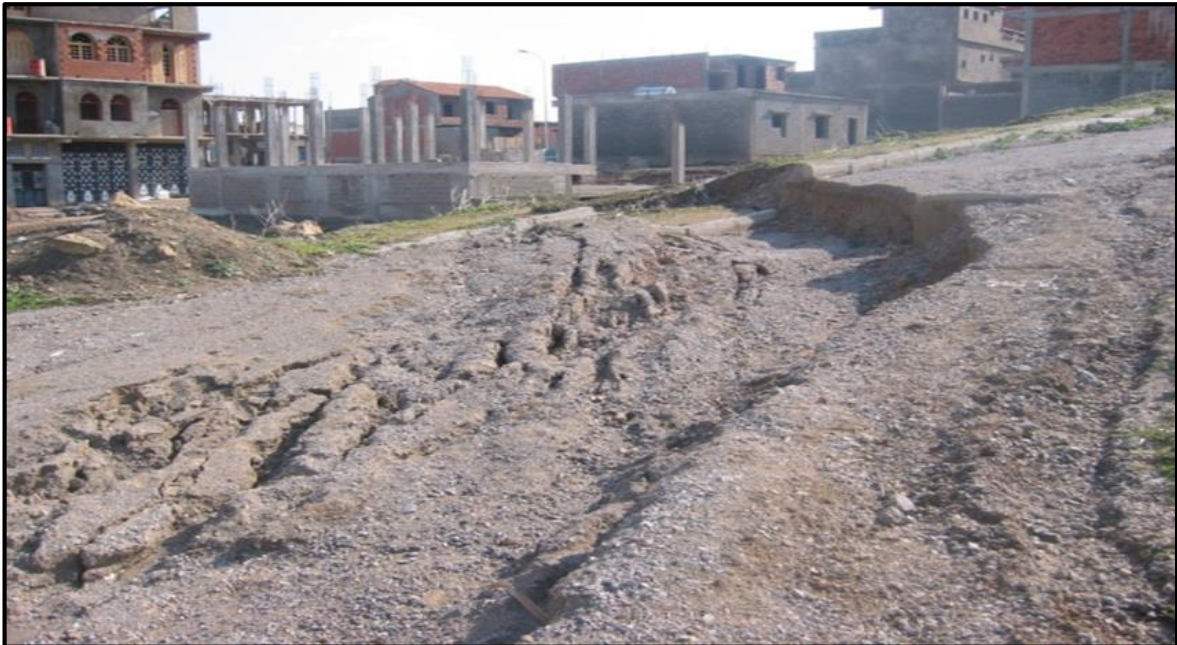
*Photo 13 Glissement superficiel qui a affecté la route d'accès coté Est de la cité*

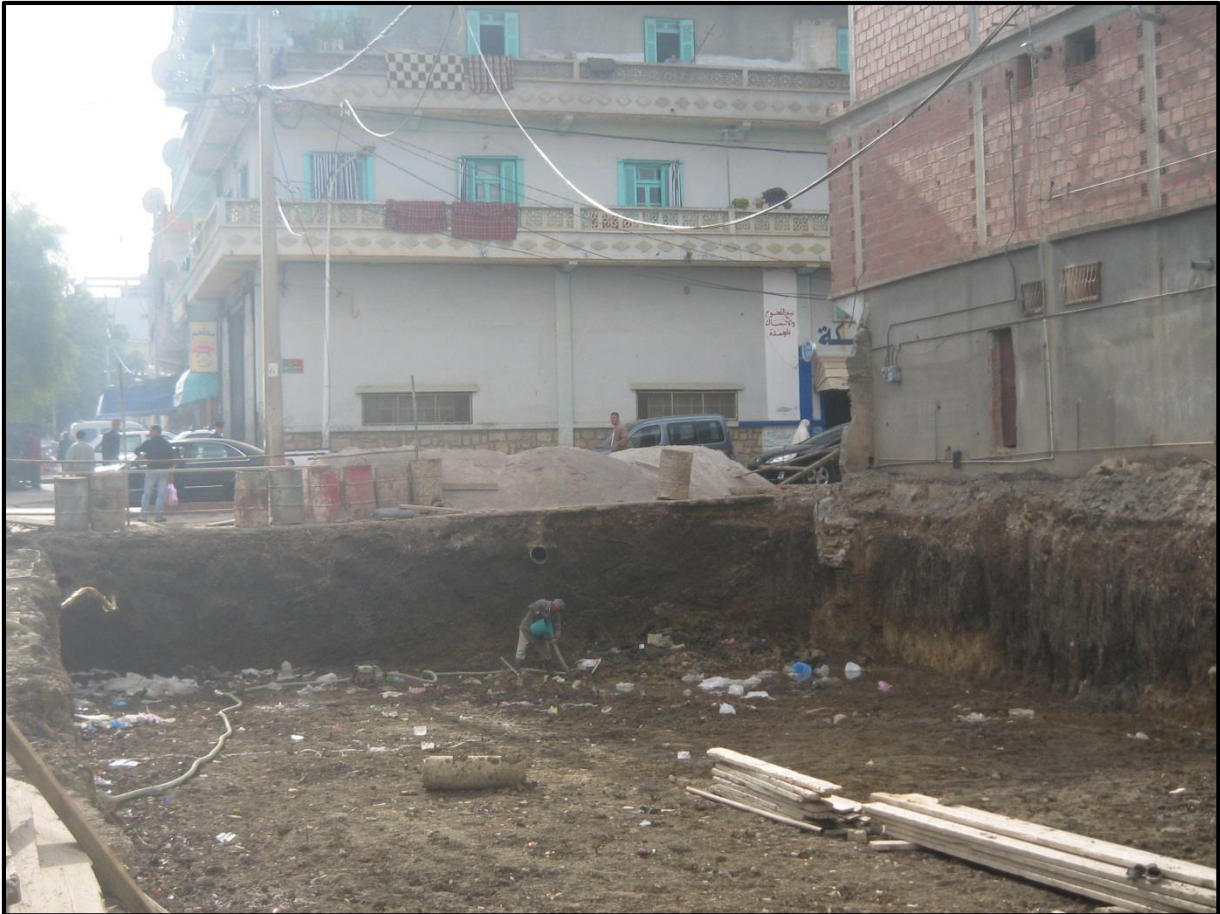
*Photo 15 Travaux de terrassement pour la réalisation de la CASNOS centre-ville Mila ; le niveau piézométrique est 1.5 m, les volumes d'eaux arrivées en surface sont dégagées avec un moteur hors site.*

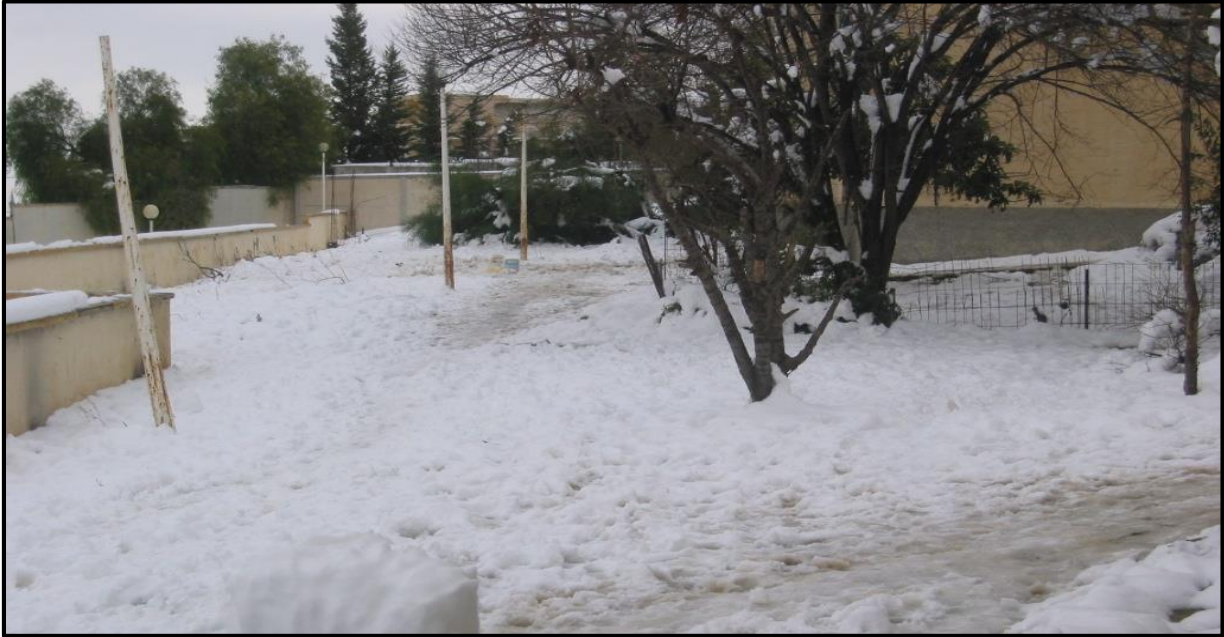
Dans la région de Mila, les épaisseurs ont dépassé les deux mètres sur les hauteurs de Marachou tan disque au niveau de ce quartier la hauteur de la neige avoisine le mètre (voir photo.17).

*Photo 16 Enneigement exceptionnel de janvier 2005*

Toutes les formations superficielles sont dans un état de sursaturation totale. Les valeurs obtenues lors d'essais de laboratoires (limites d'Atterberg) seront largement dépassées, les grandes quantités d'eaux mélangées avec ces épaisseurs importantes relevées par les sondages carottés vont sont favorables pour l'activation des glissements de terrain que ce soit en surface ou en profondeur. La réaction de tout le versant sera imminente, des mouvements de glissements de terrains se sont déclenchés entraînant une partie du versant. Les conséquences directes sont observées à travers quelques habitations individuelles, et sur les deux derniers bâtiments de la cité des 185 logements. Ces déformations aussi affectent un tronçon de la route Mila – Ferdjioua, de même que les murs de clôtures de quelques unités de la zone industrielle sont sérieusement fissurés.

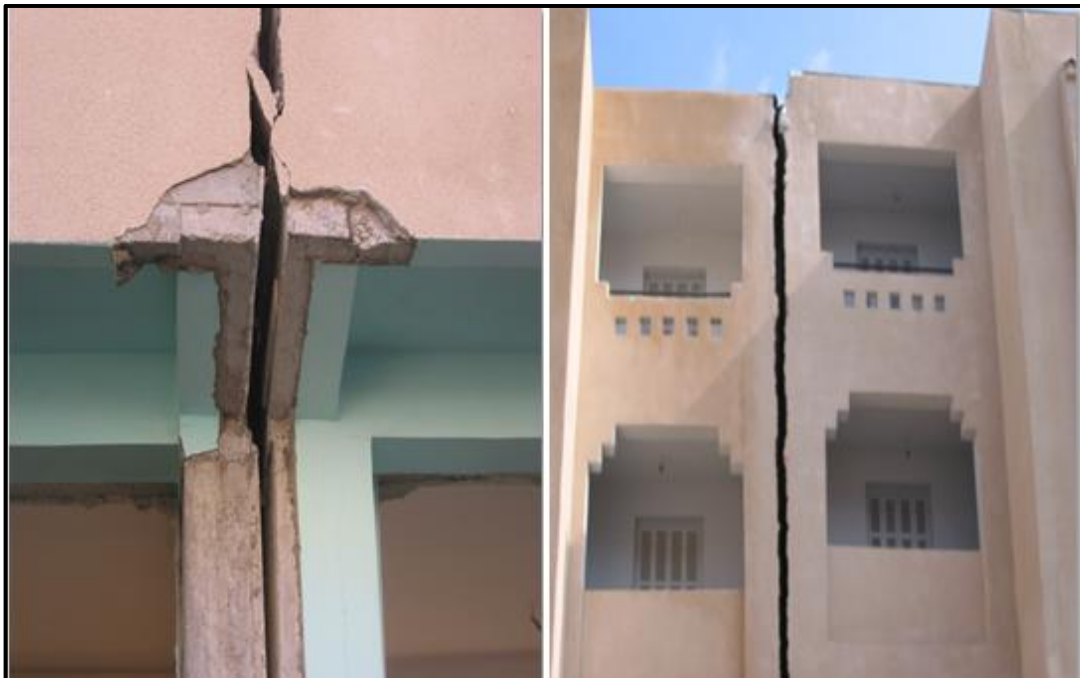
*Photo 17 Dilatation des joints des deux derniers blocs affectant tout la hauteur du bâtiment et se prolonge jusqu'aux longrines non visibles sur la photo*

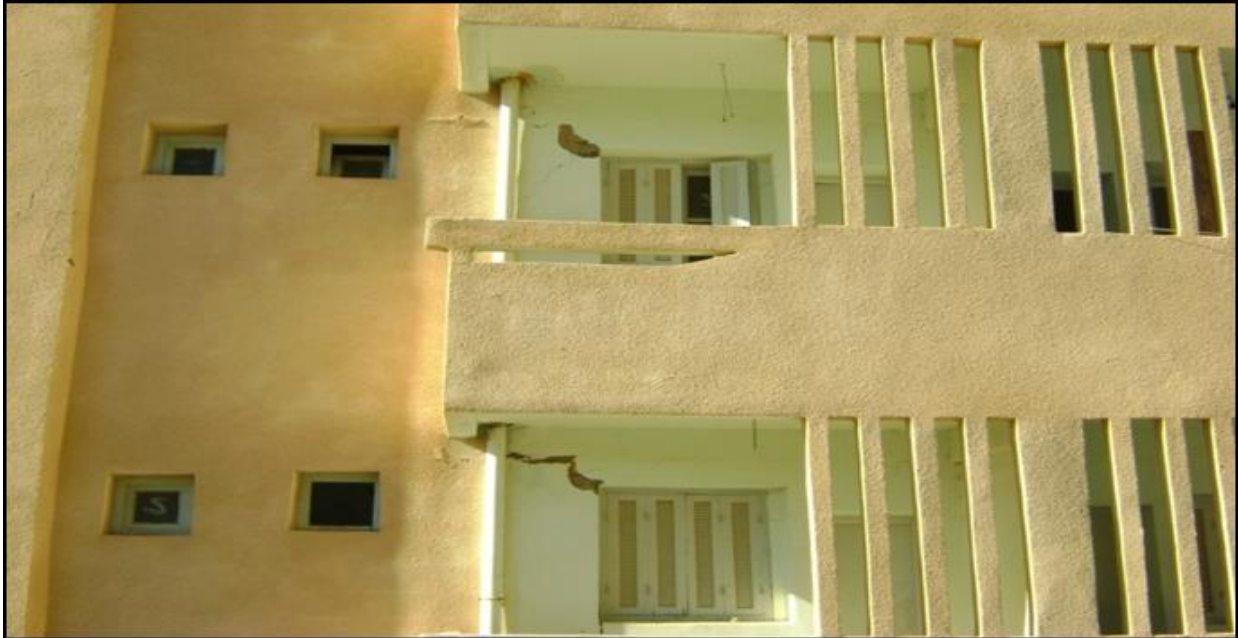
*Photo 18 Fissures apparentes sur les balcons*

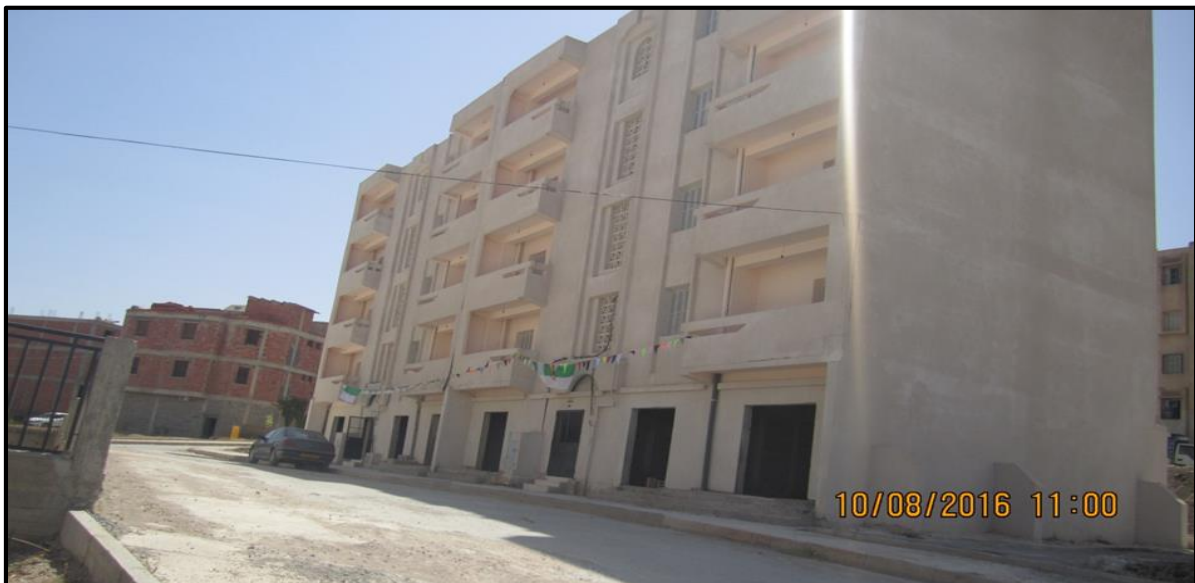
*Photo 21 Les 32 logements réhabilités pour être distribué en Juillet 2016*

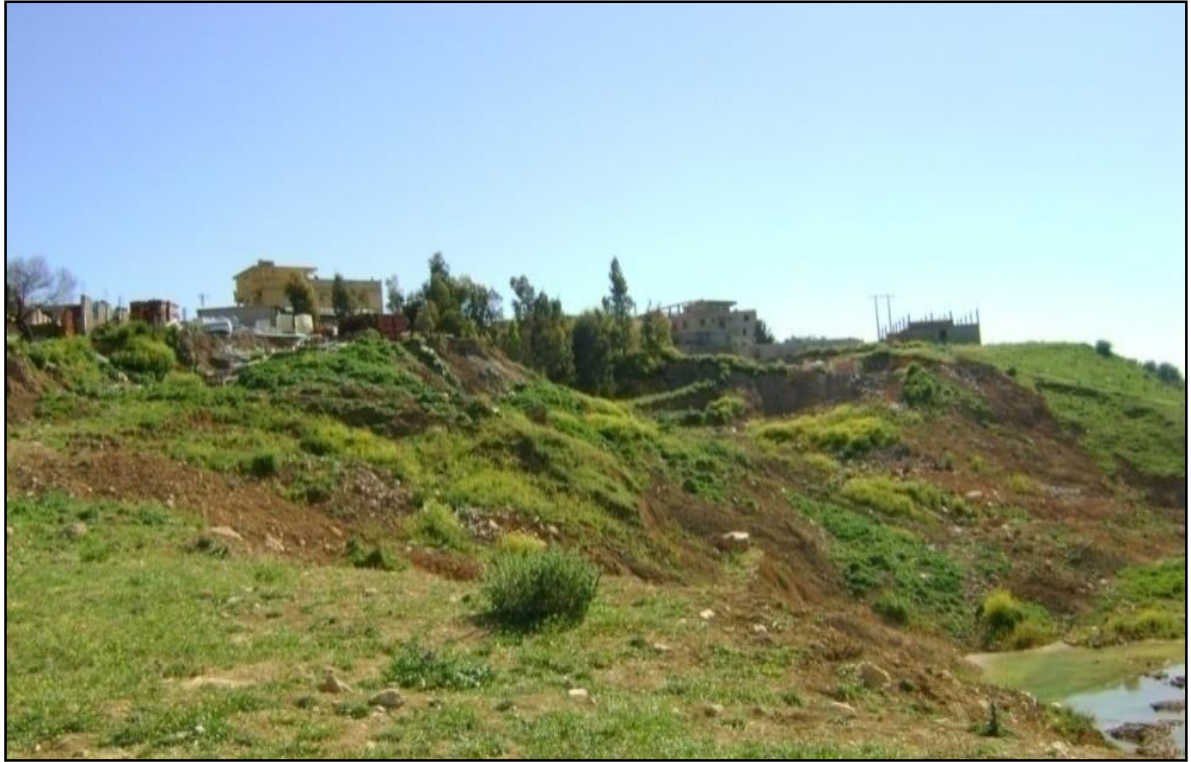
*Photo 22 Le glissement de terrain au lotissement nord de Mila. Cité Tyayba*

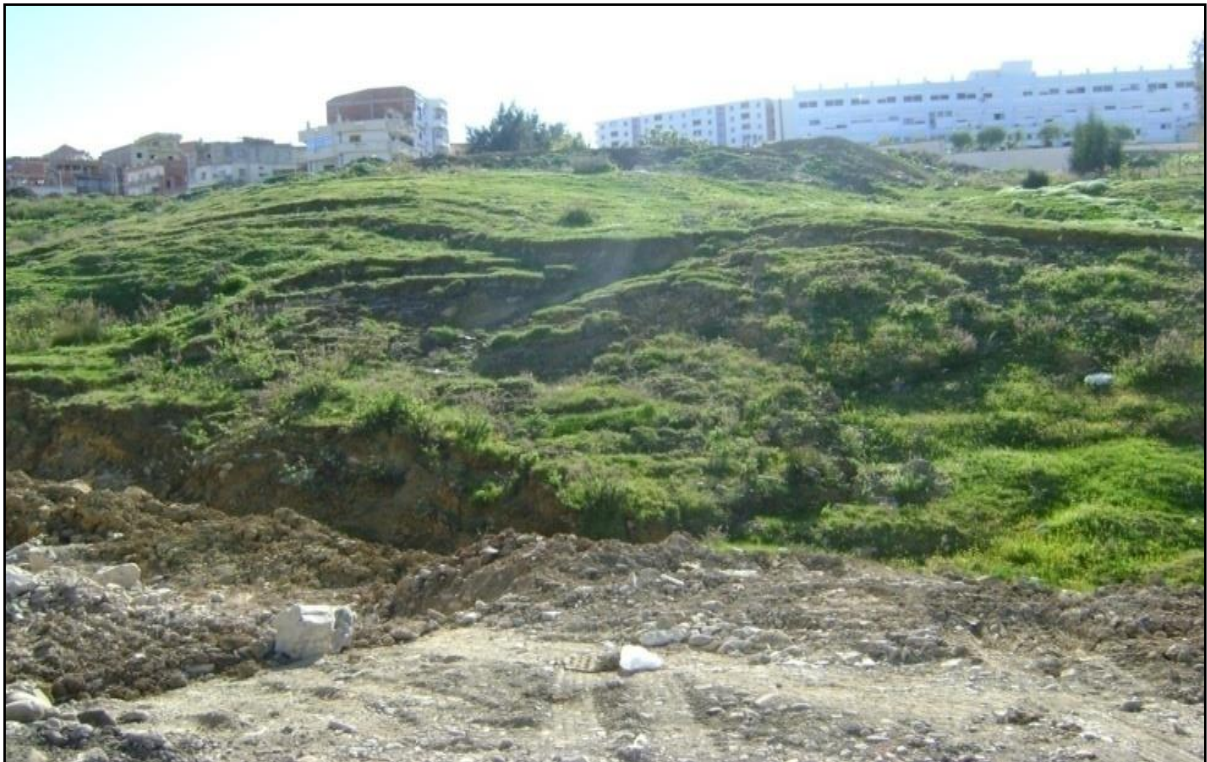
*Photo 23 Un glissement de terrain qui menace l'hôpital de Mila et quelques habitations*

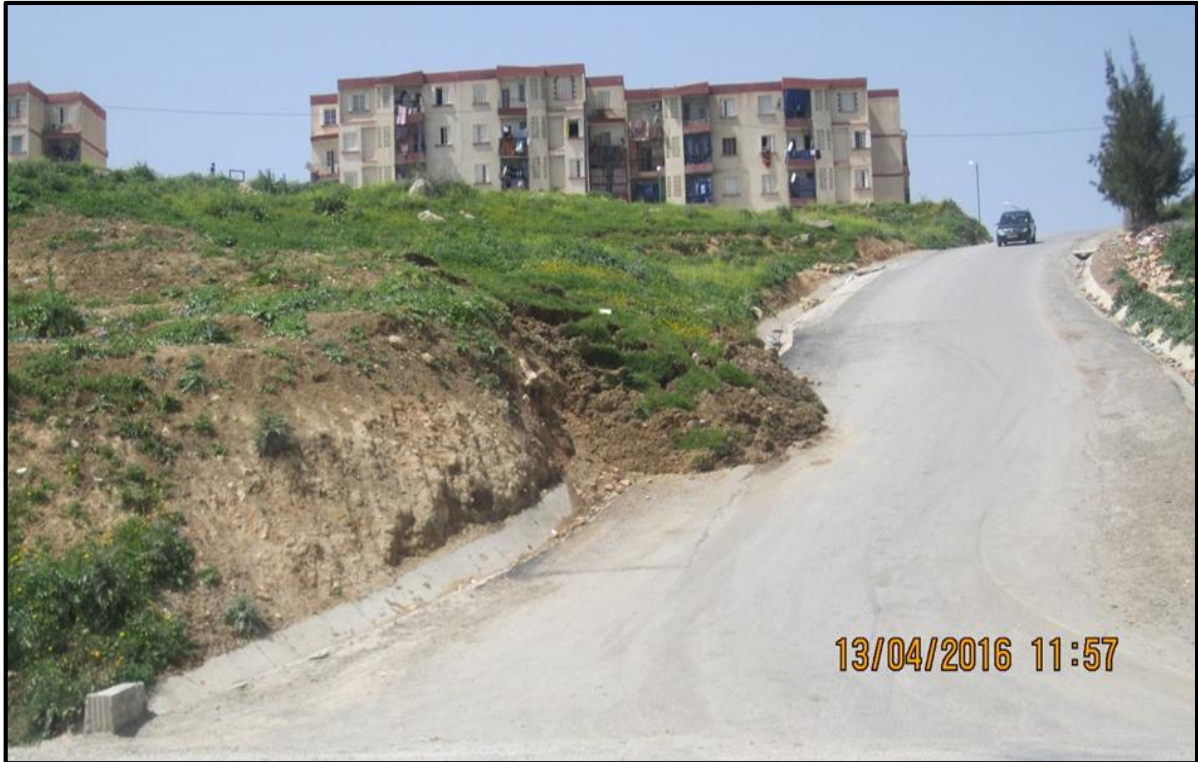
*Photo 24 Un nouveau glissement de terrain qui menace quelques blocs ;cité Mila lagdima*

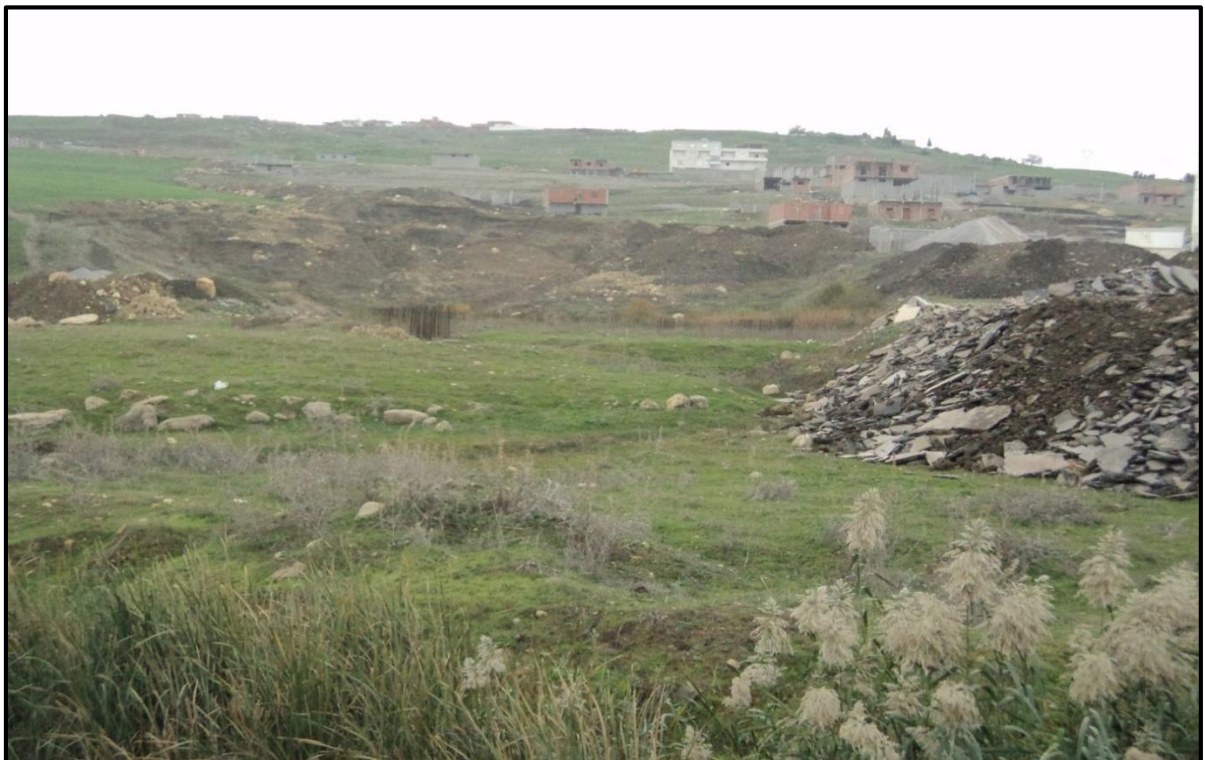
*Photo 25 Des glissements de terrain qui menacent plusieurs habitations lotissement privé à l'ouest de la cité Boulmerka*
