FACULTE DE TECHNOLOGIE
DEPARTEMENT DE GENIE CIVIL

Mémoire présenté pour l'obtention
Du diplôme de Master Académique

**Étude de cas pathologique dans un digue survenue
(Retenue collinaire) à Bouti Sayah-M'sila
(35.764632N 3.535382E)**

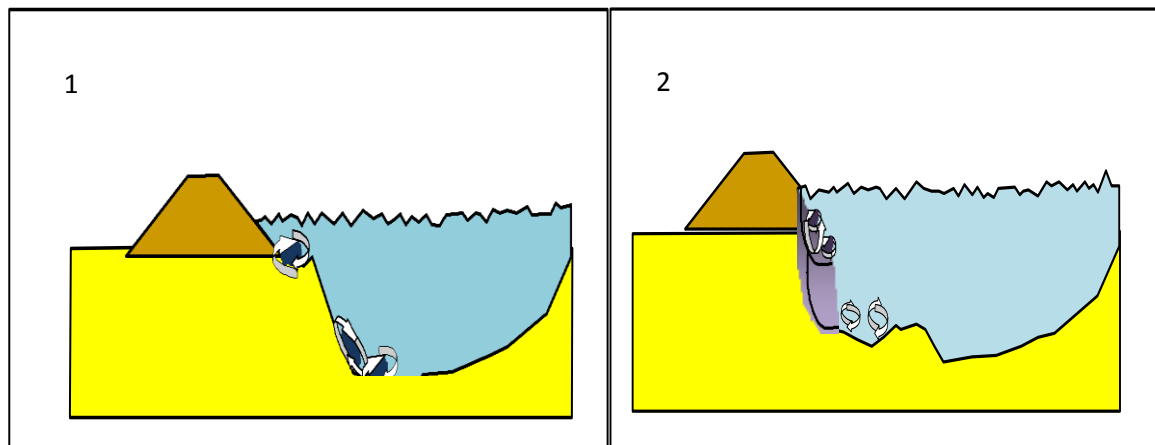
L'affouillement correspond à l'érosion externe du pied de la berge, puis à l'érosion externe du corps de digue si celle-ci est proche de la berge. C'est la vitesse importante de l'eau (aggravée éventuellement par la fragilité des berges, l'absence de protection ou d'ancrage des berges) qui provoquent l'érosion en pied.

1
La vitesse importante de l'eau et la vulnérabilité sont la source d'érosion en pied

2
le pied des berg se dégrade des glissements de mas des berges se produisent dans les matériaux saturés

3
Les crues successives aggravent le phénomène
Le pied de digue se dégrade

4
La berge verticale est très instable
Les matériaux saturés glissent par pans entraînant la digue

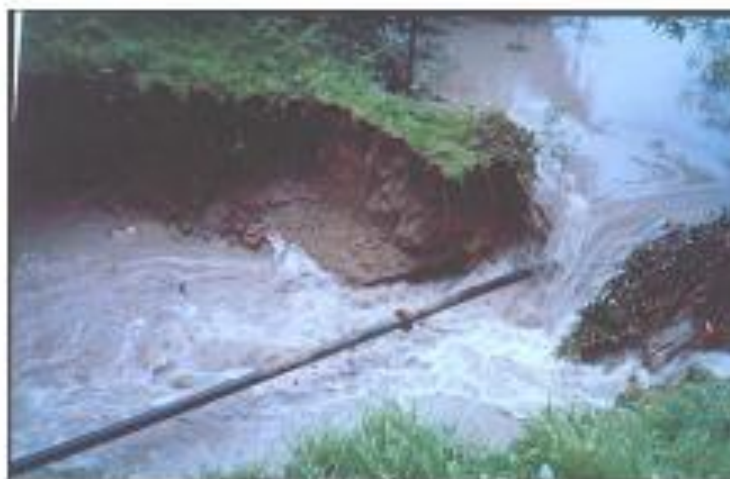
La figure ci-dessous illustre un cas de rupture de digue lié au mécanisme d'érosion interne, s'étant développé autour d'une canalisation et débouchant sur un renard hydraulique

Figure(I.8) Renard autour d'une canalisation traversant la digue

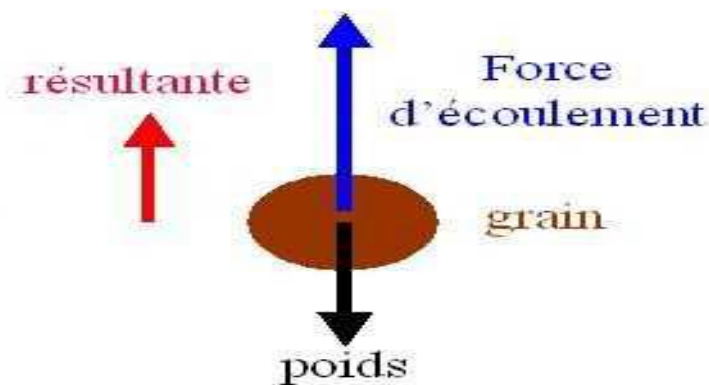
La boullance est un phénomène qui apparaît principalement dans les sols pulvérulents, lorsque le gradient hydraulique dû à un écoulement d'eau est vertical ascendant. Il s'agit d'un phénomène d'instabilité générale. Sous l'influence de l'écoulement, le sol vient à se comporter comme un liquide. En effet, lorsque la pression de l'eau sur le sol est suffisante pour compenser le poids déjaugé des particules, la contrainte effective entre grains s'annule, et les particules de sol flottent dans une phase liquide continue Figure (I.11)

Figure (I.11) phénomène de boullance (Bendahmane Fateh, 2005)

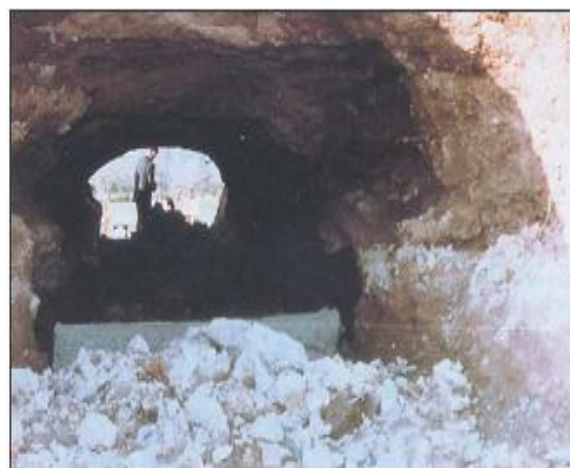
Figure (I.13) Renard dans un Barrage:
(Lautrin; 2002)

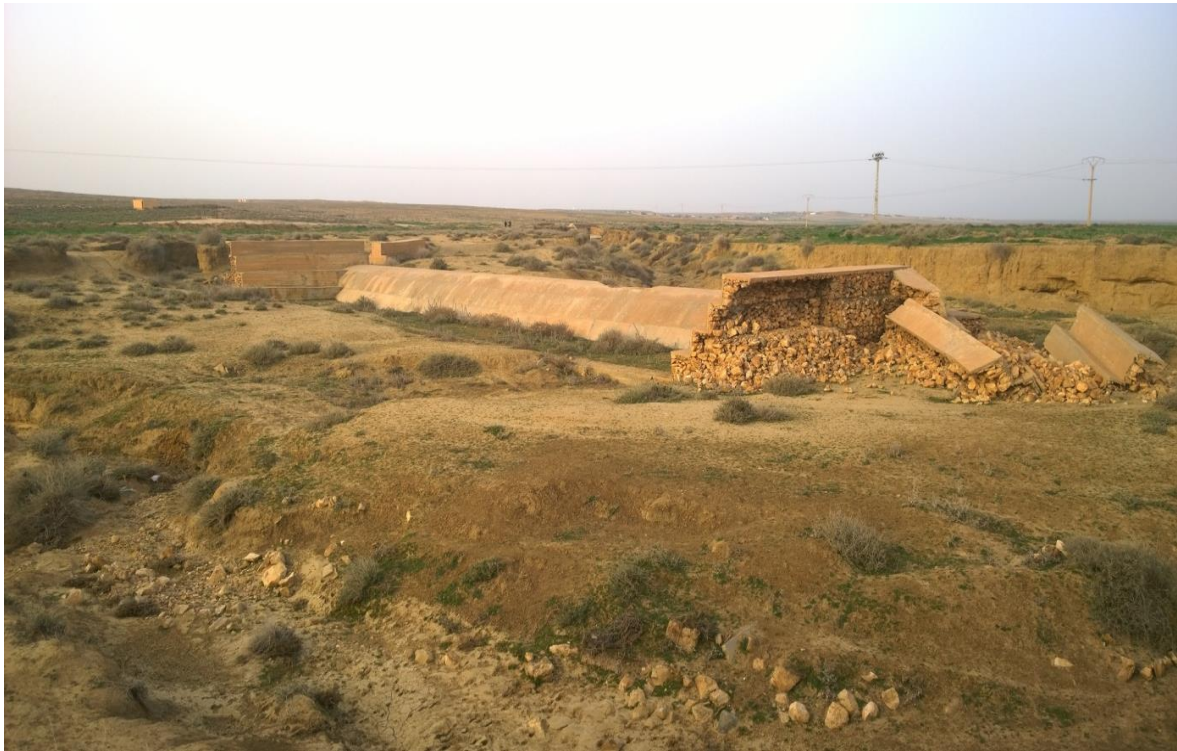
Figure (II.3) Vue générale Digue Ouled Ali ben Daoud(maâch)

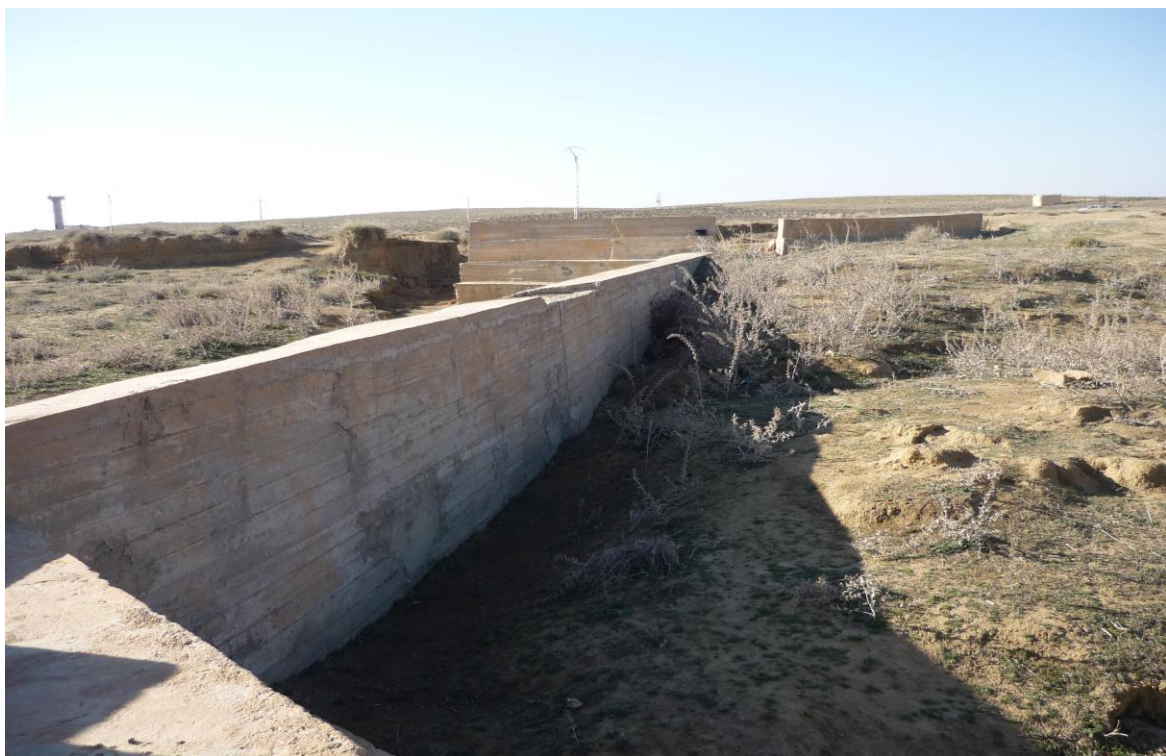
Figure(II.4) coté amont de la digue

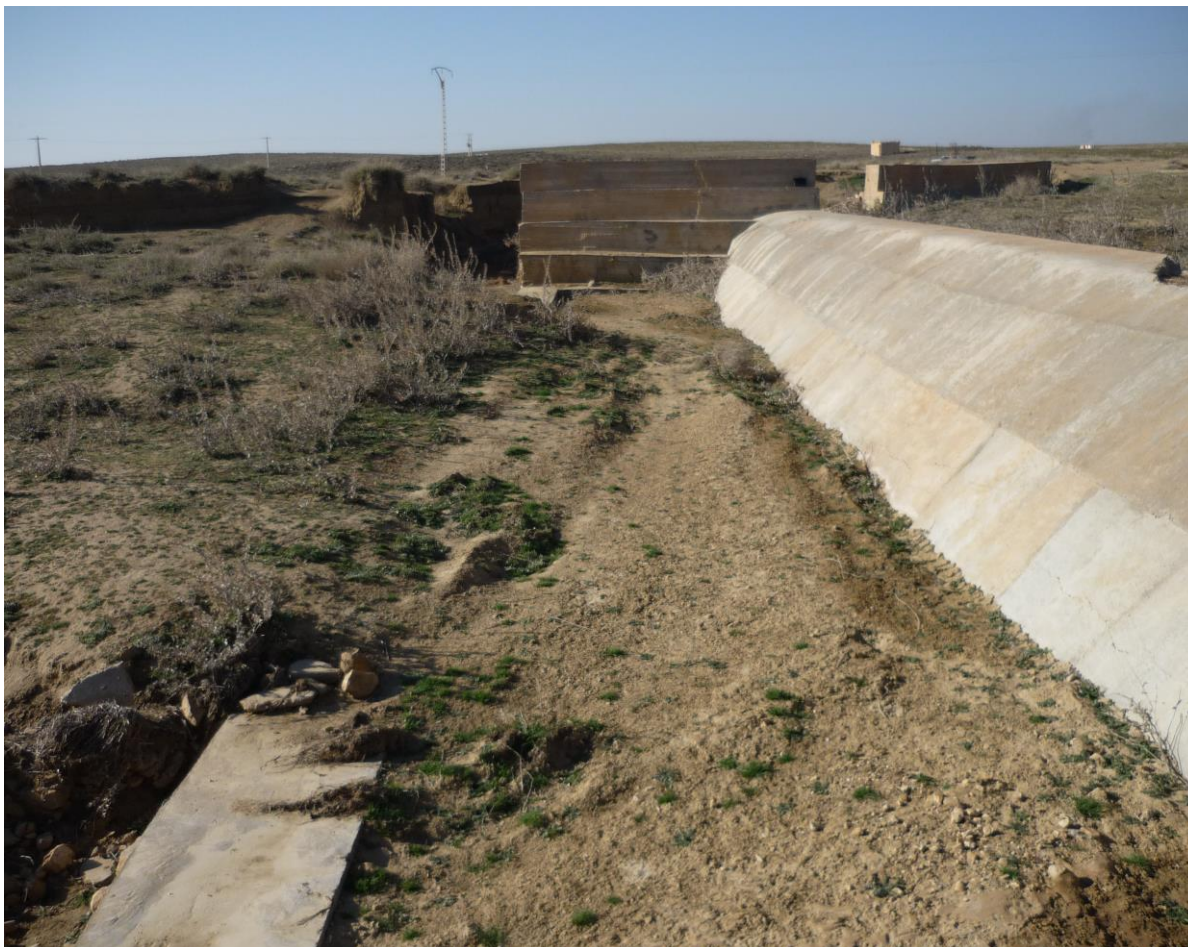
Figure(II.5) coté aval de la digue

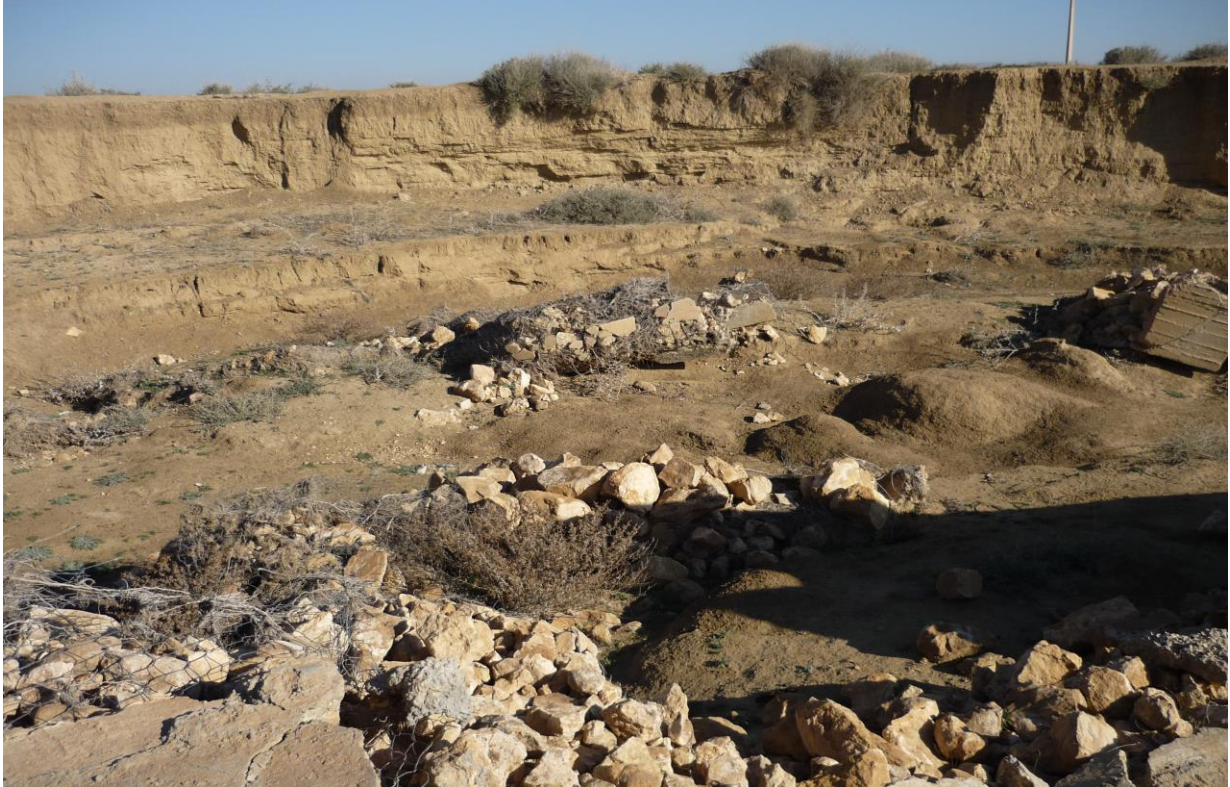
Ce sont d'intenses pluies diluviennes du 21/09/2007 et 22/09/2007 qui se sont abattues sur la région de Bouti Sayahet les régions avoisinantes qui sont à l'origine du préjudice, suite à ce flot l'ouvrage a été envahi par les eaux de l'oued en démolissant les deux chenaux de part et d'autre de l'ouvrage ainsi qu'une partie de la digue.

Figure(III.2) Etat d'oued après la crue

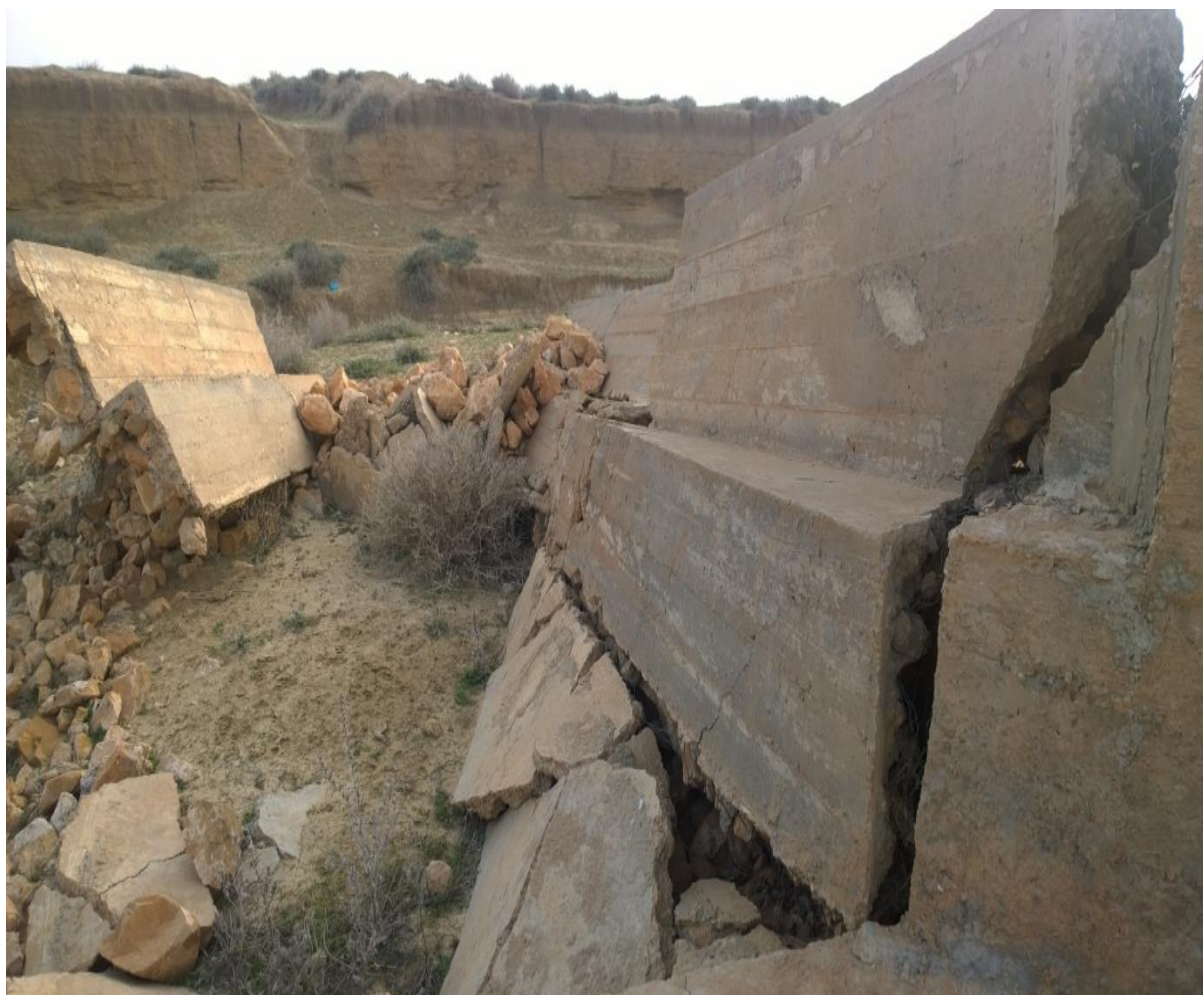
Figure(III.3) Le mur du barrage nord fissuré et décalé vers le bas après les inondations

- l'érosion des rives d'oued
- le déplacement du mur de soutènement (voir la figure III-8et figure III-3)

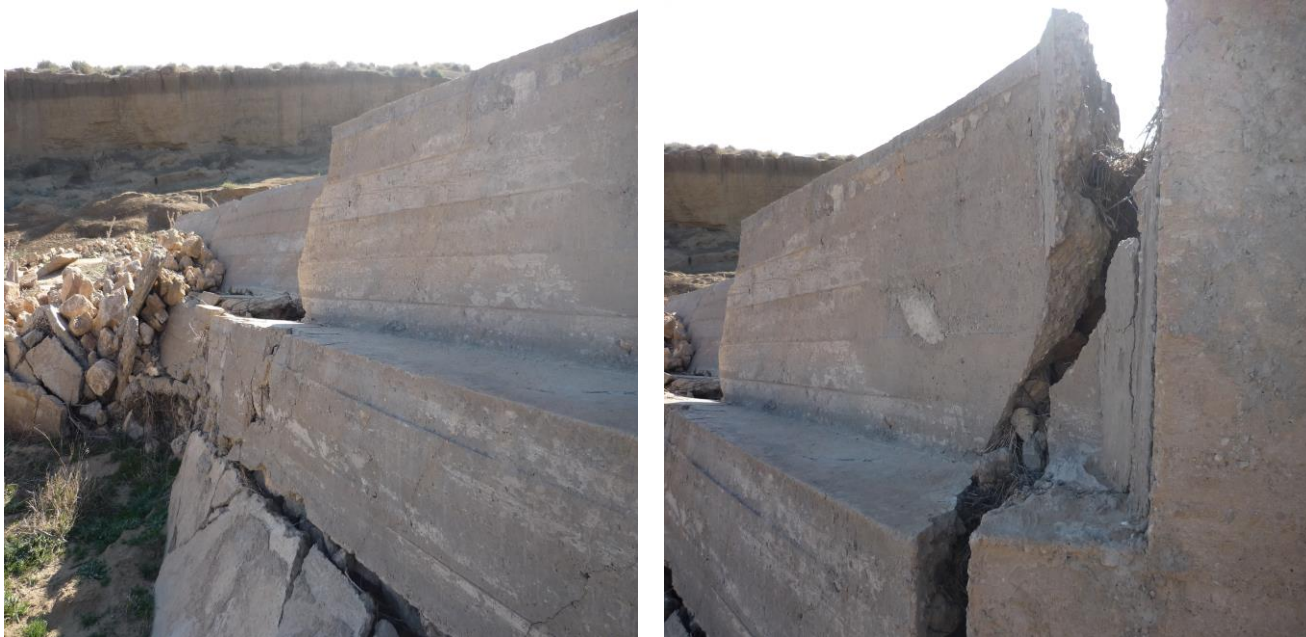
Figure(III.4) Le mur du barrage nord fissuré et décalé vers le bas après les inondations

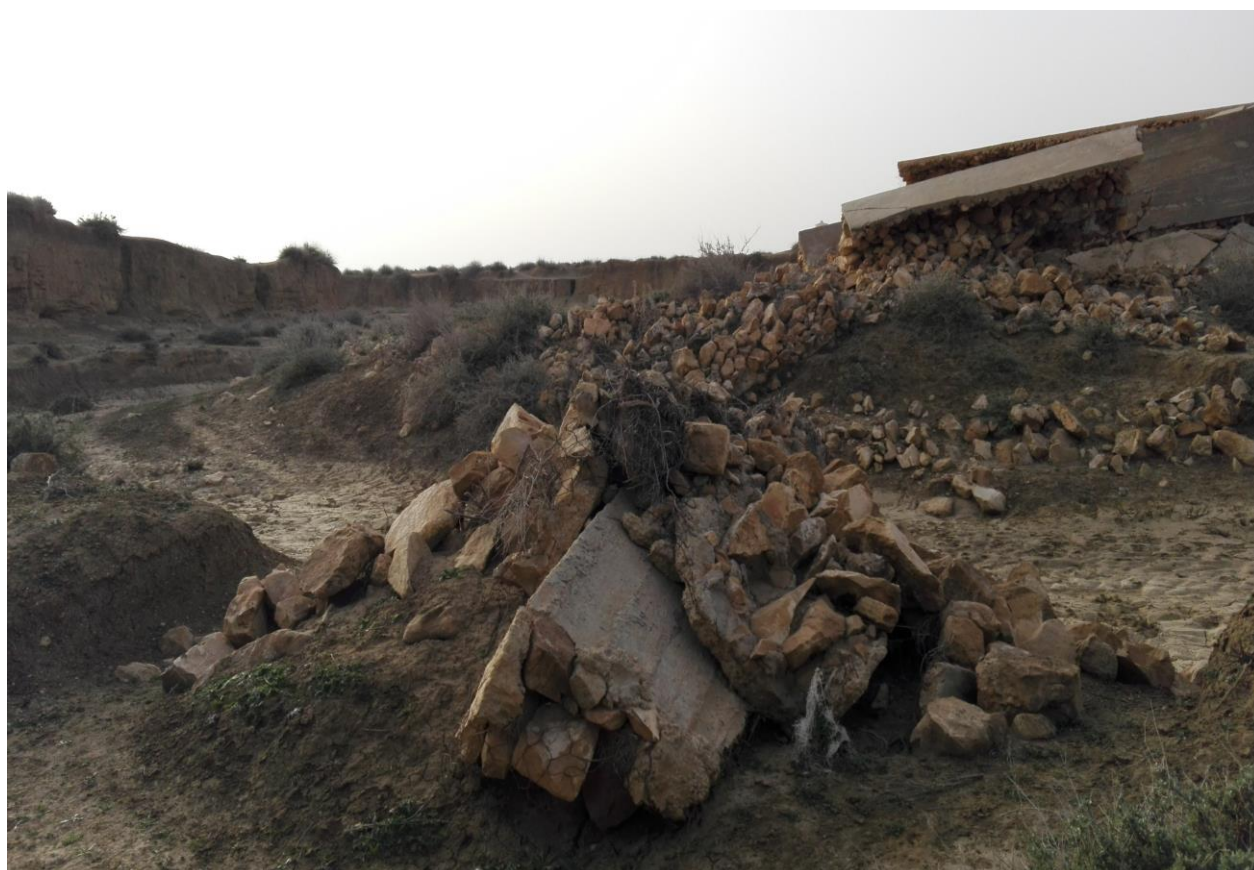
La partie nord de la rive a été emportée sur une distance de 70m du ced

Figure(III.5) Scène montre la disparition de la rive nord du barrage après les inondations

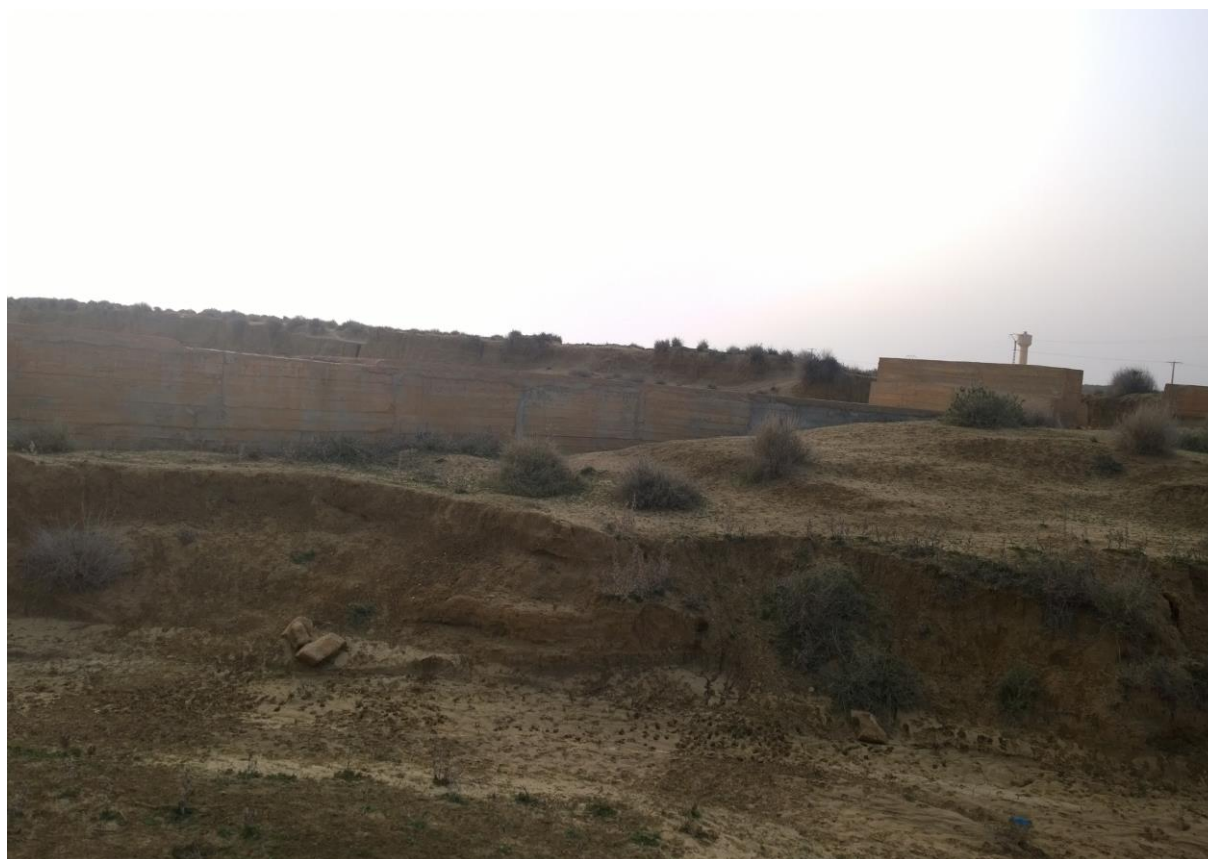
Figure (III.6) Paysage montre l'érosion de l'eau vers le bas

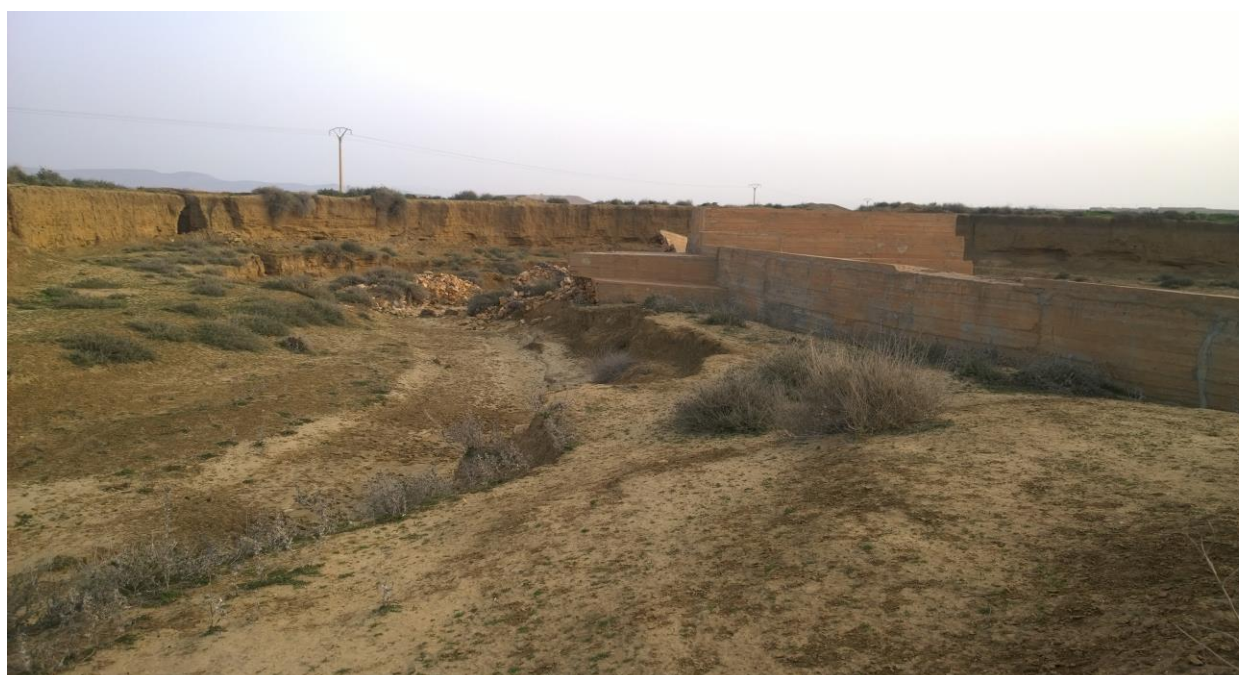
Figure (III.7) L'Écoulement scène montre de l'vers le bas d'Eau

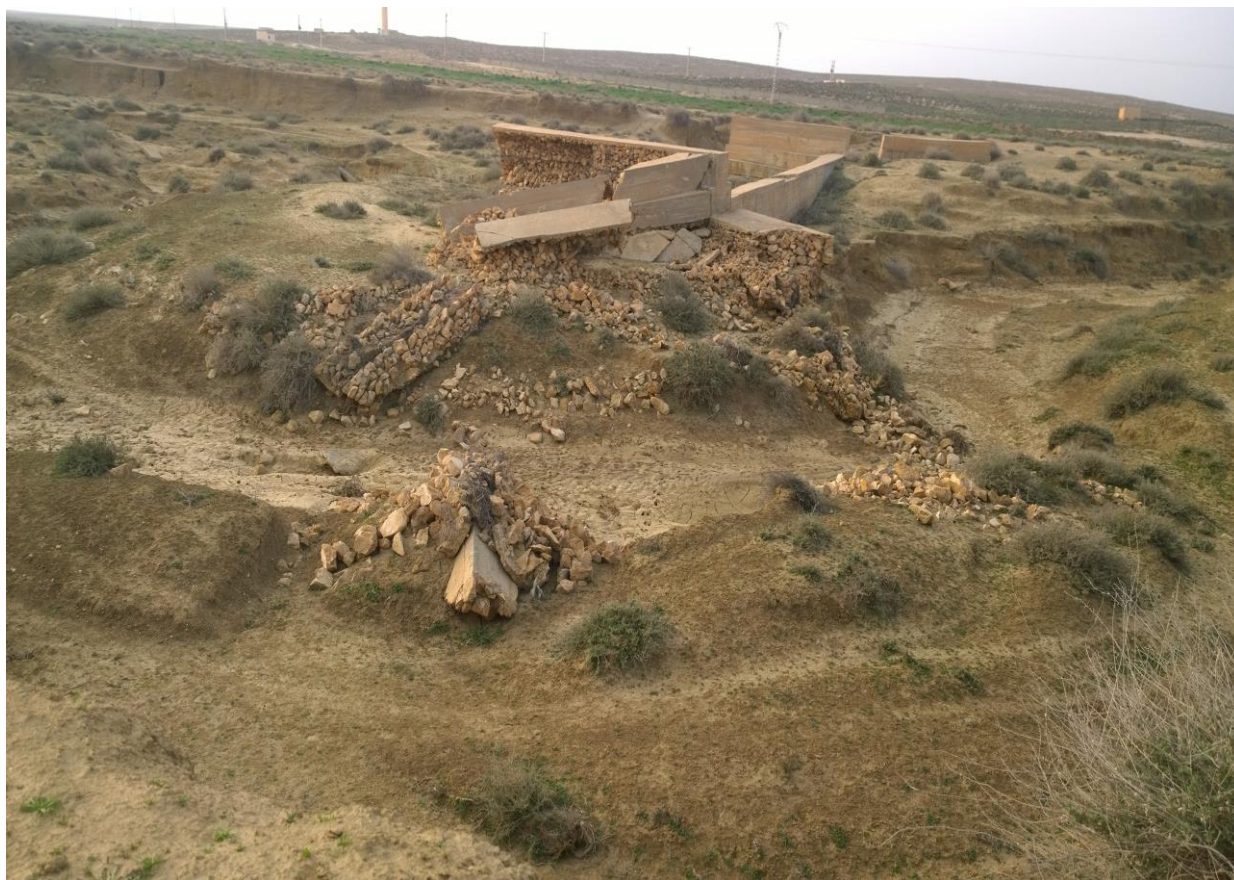
Figure(III.8) déplacement d'une grande partie du mur de soutènement due au crues

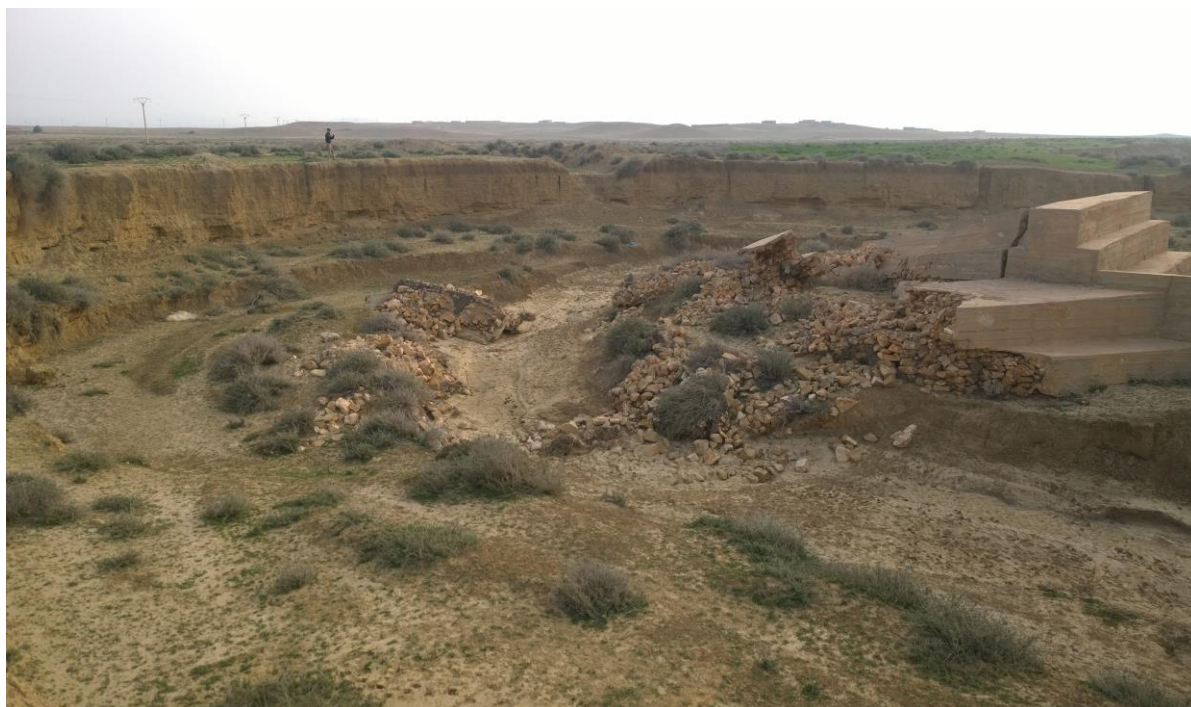
Figure (III.9) Etat de rive nord de digue après la crue

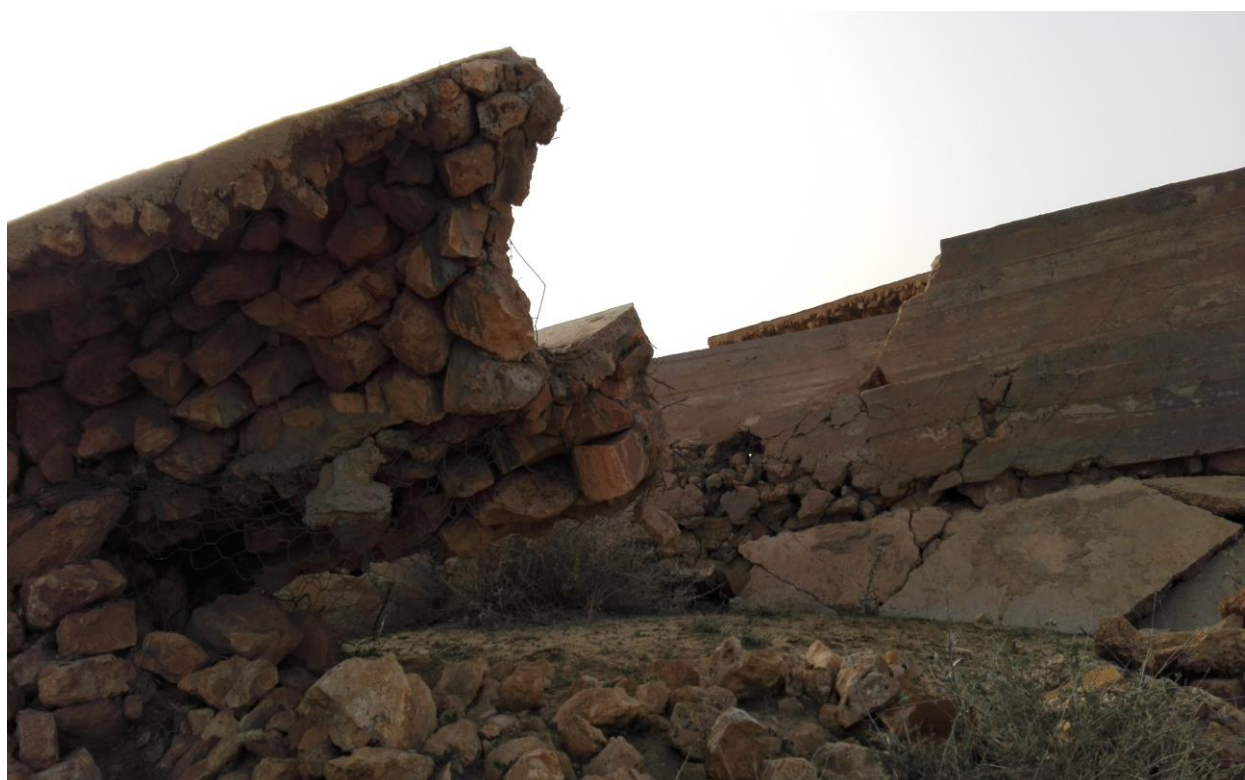
Figure (III.10) Scène montre l'absence le renforcement sur le béton armé

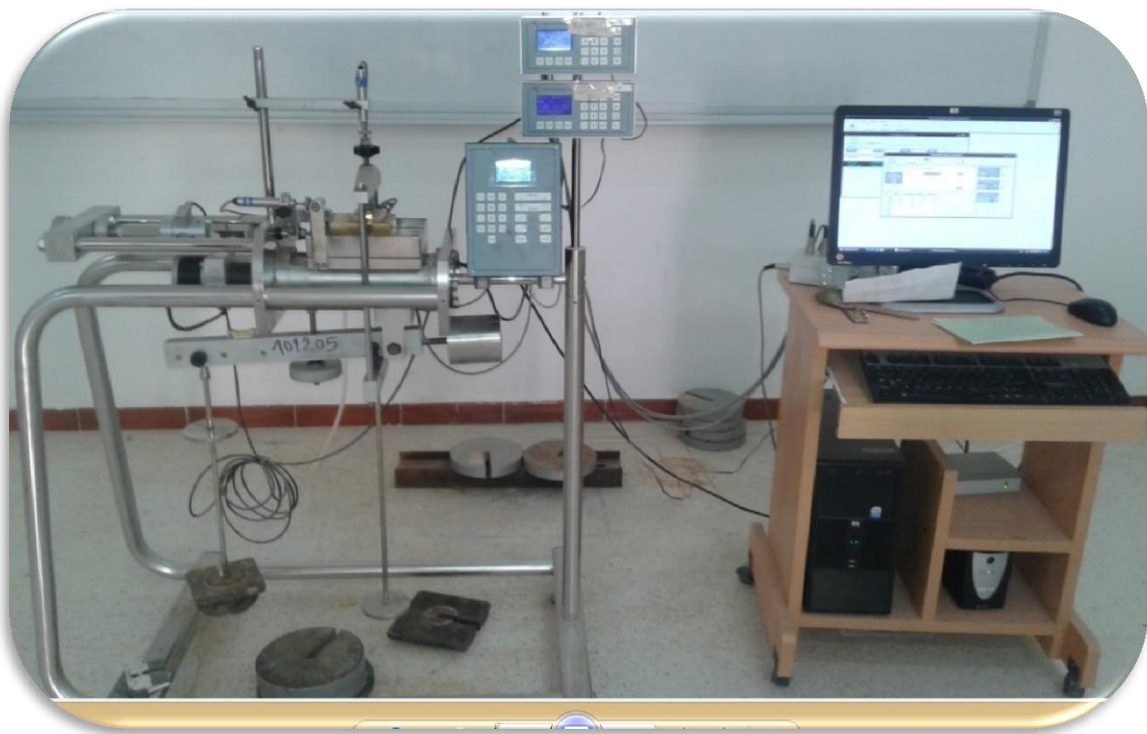
Il s'agit de déterminer les caractéristiques mécaniques d'un sol en procédant au cisaillement rectiligne d'un échantillon sous charge constante. L'essai de cisaillement permet de tracer la courbe intrinsèque du sol étudié, et de déterminer son angle de frottement interne ϕ et sa cohésion C . Ces valeurs servent entre autre à déterminer la contrainte admissible par le sol dans le cas de fondations superficielles et la poussée du sol sur un mur de soutènement.

Figure (IV.03) : Appareil de cisaillement direct.

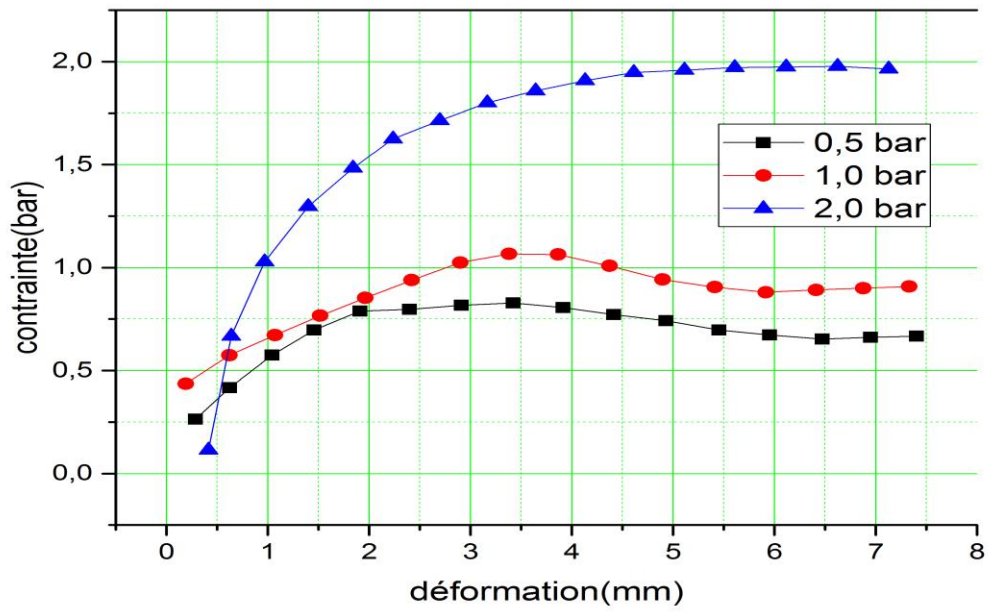
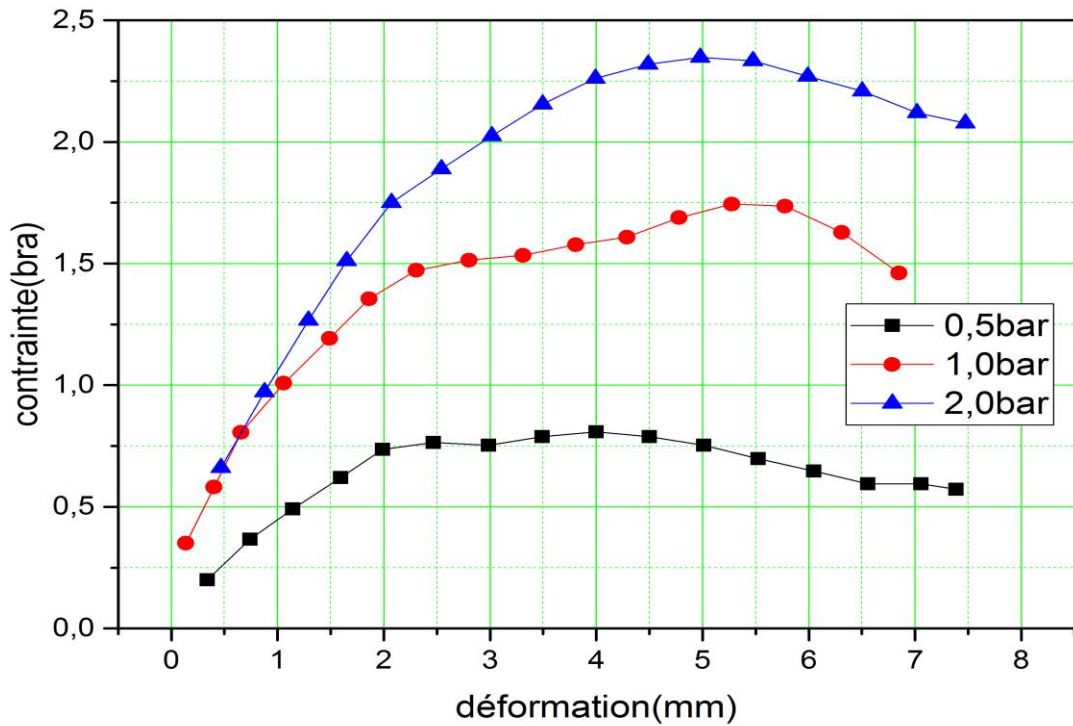
Figure(IV.5) contrainte déformation 1

Figure(IV.6) courbe intrinsèque 01

Figure(IV.7) contrainte déformation 2

Figure(IV.8) courbe intrinsèque 02

Figure(IV.9) contrainte déformation 03

Figure(IV.10) courbe intrinsèque 03

N°	Φ (degré)	C (bar)	$\sigma = 0.5$ bar	$\sigma = 1$ bar	$\sigma = 2$ bar
			Contrainte de cisaillement τ (bar)		
1	42	0.17	0.8	1.07	1.97
2	44	0.31	0.81	1.74	2.34
3	42	0.14	0.59	1.4	1.98

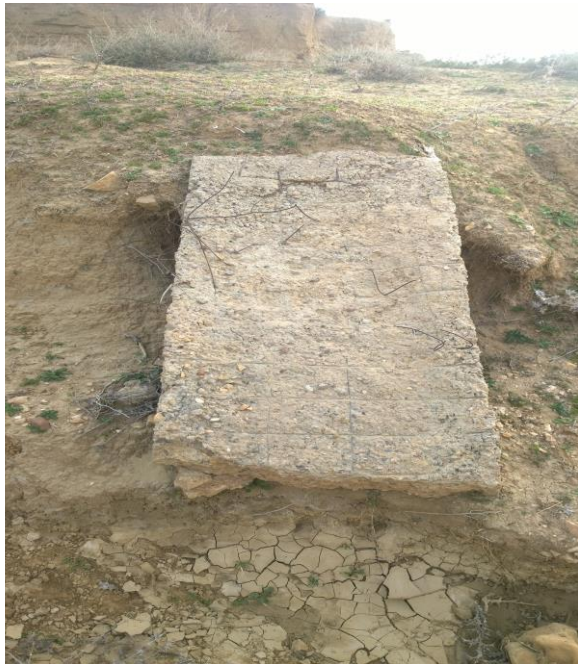
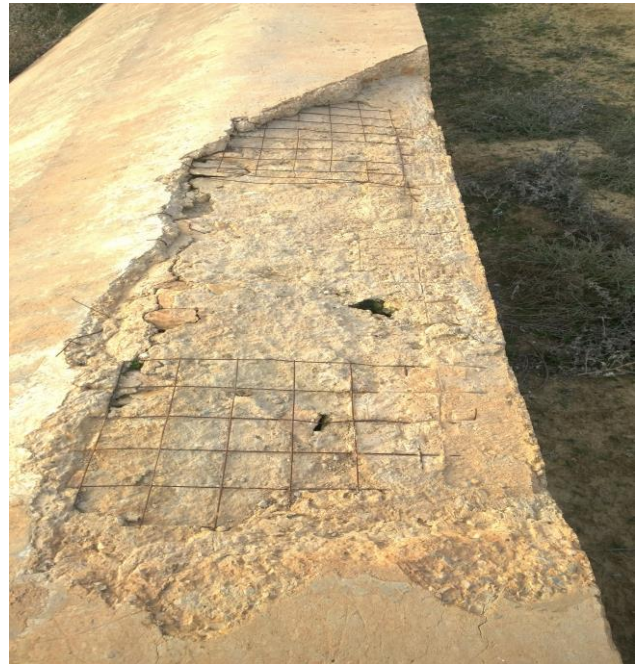
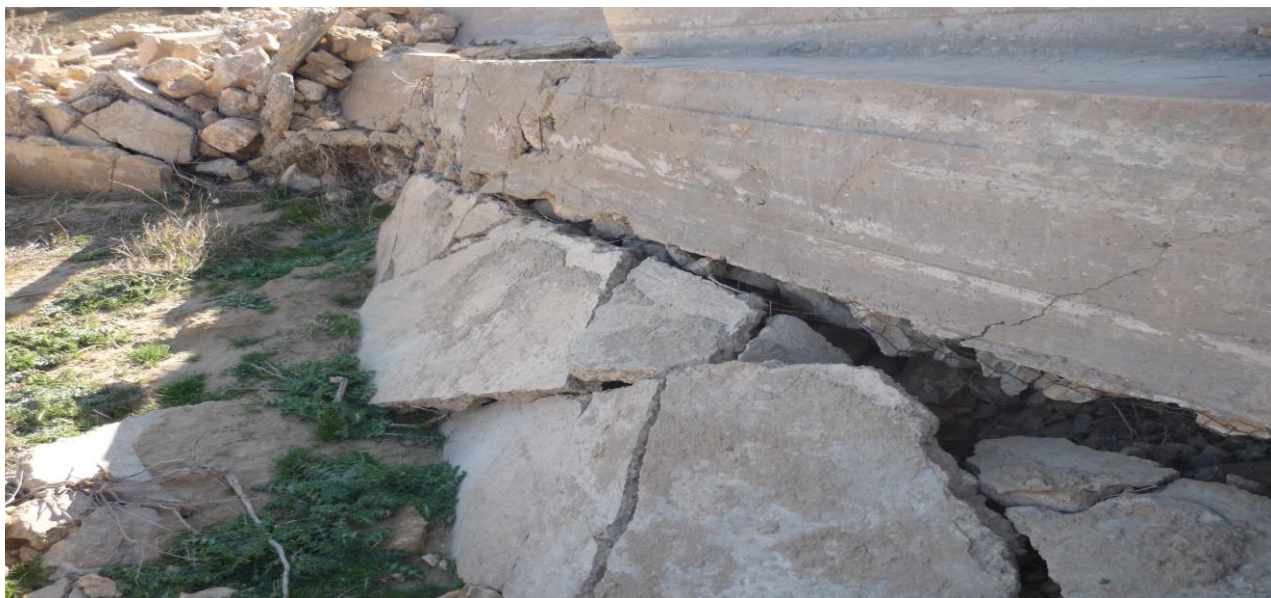
- Absence dans l'étude géotechnique: concernant les données relatives au site, on s'est ne base pas sur un rapport géotechnique contenant quatre sondages carottés ainsi que des essais d'identification physiques et mécanique

Figure (V.1) Paysage montre La faiblesse de la qualité des matériaux utilisés dans la construction

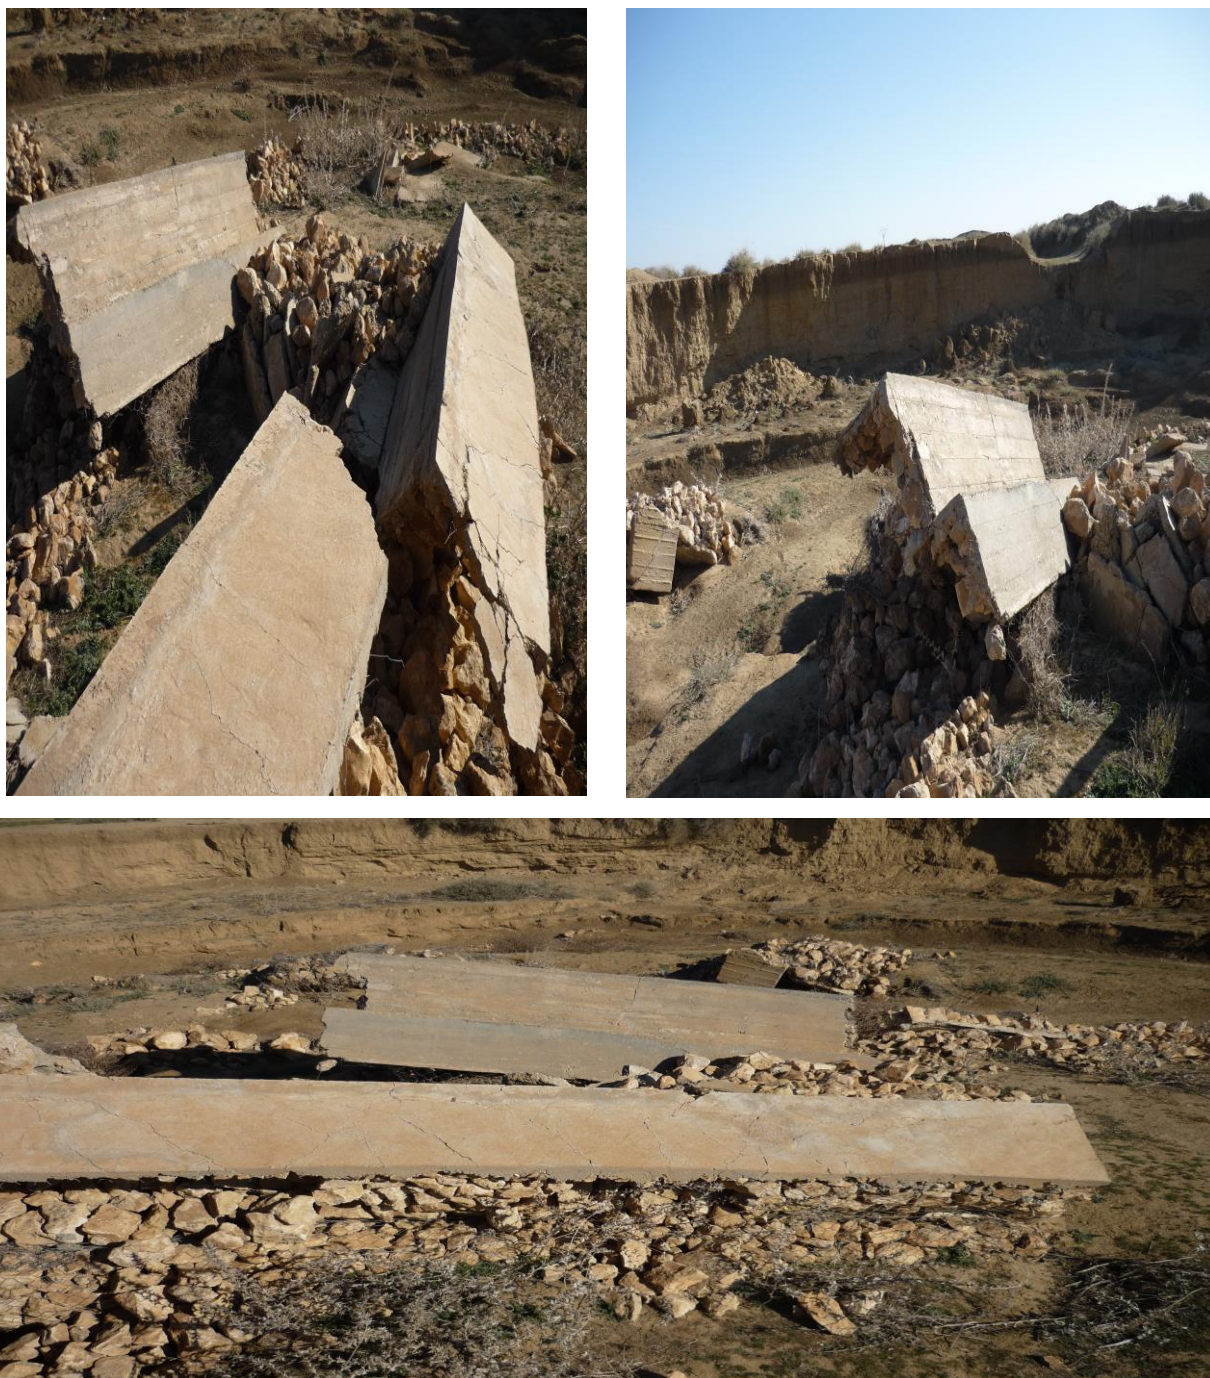
Figure (V.2) Des scènes montrant l'absence des renforcements sur le béton armé

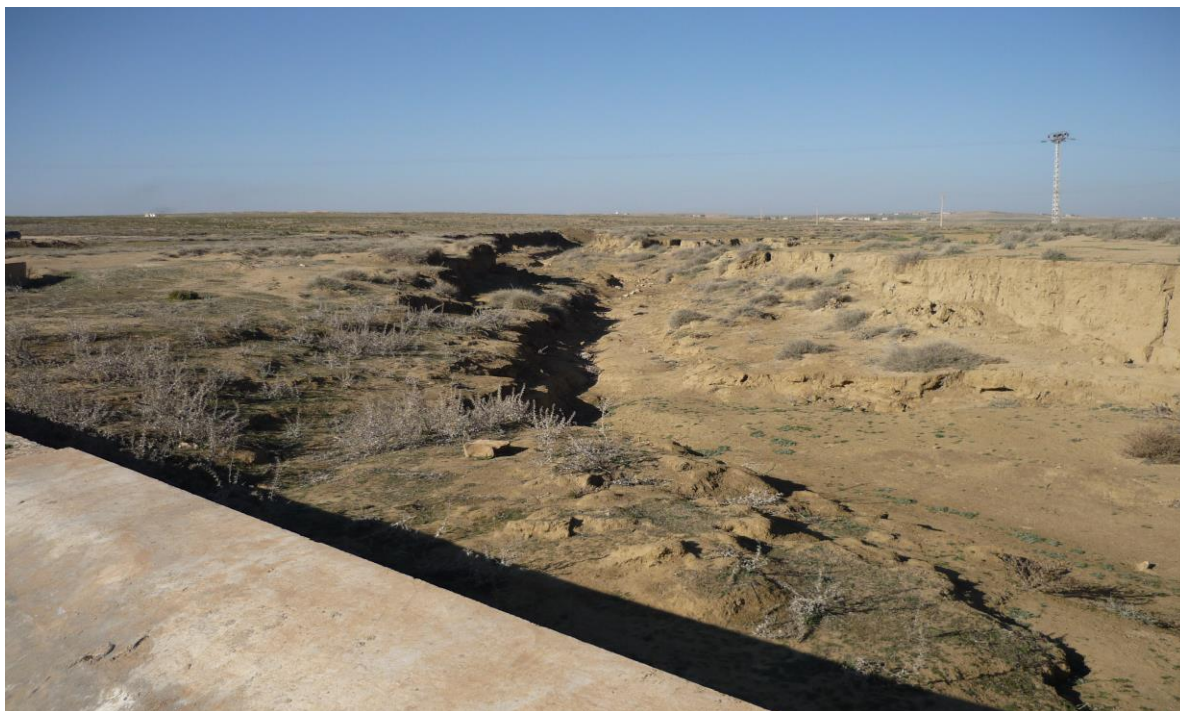
- ✚ La nature de sol : l'effet de l'interaction sol-structure
- ✚ La force d'eau : le débit d'oued n'est pas constant et basée sur la crue et la chute de pluie torrentielle
- ✚ Le phénomène d'érosion

Figure (V.4) Phénomène d'érosion externe de sol des rives d'oued

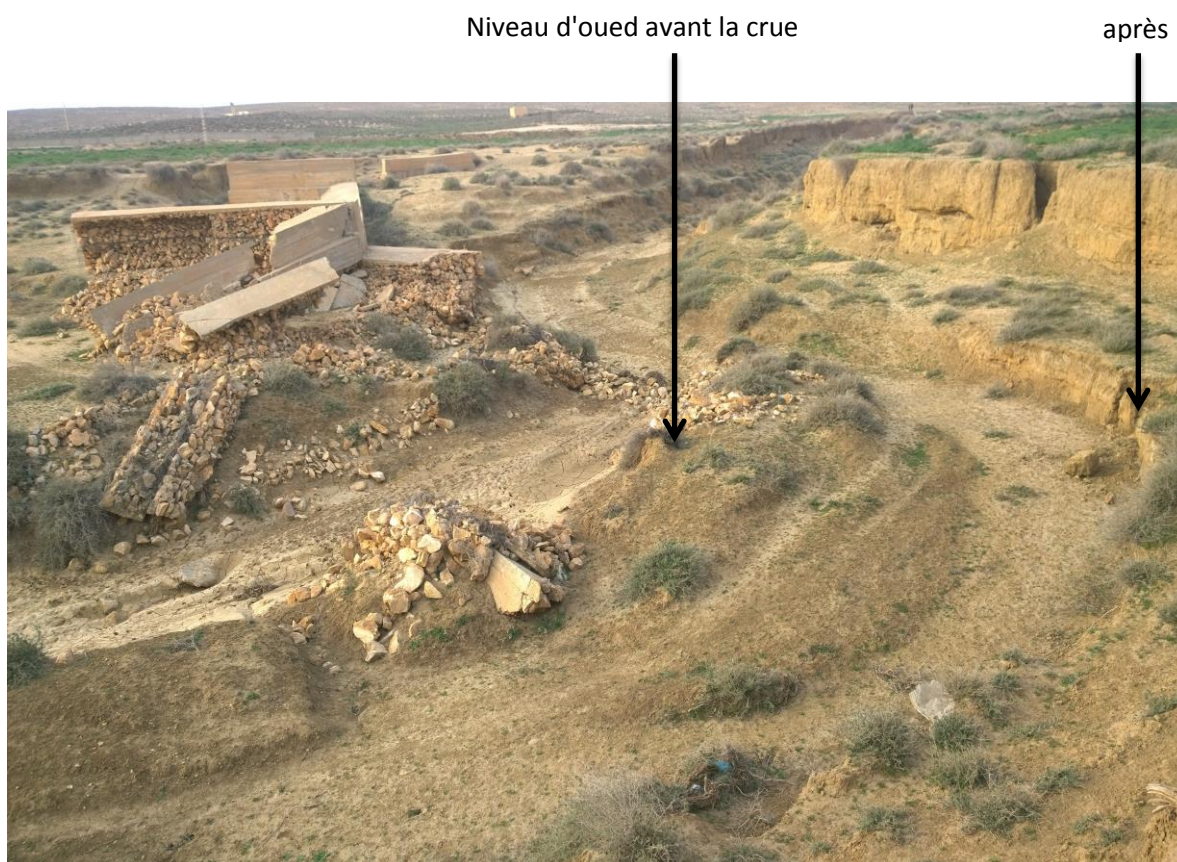
Figure (V.5) Phénomène d'érosion des rives d'oued après la crue
