كلية : الهندسة المعمارية والعمران

## مذكرة تخرج مقدمة لنيل شهادة ليسانس

اعادة هيكلة حي صديقي النوري المعرض لي خطر  
الفيضانات  
الادريسية - الجلفة

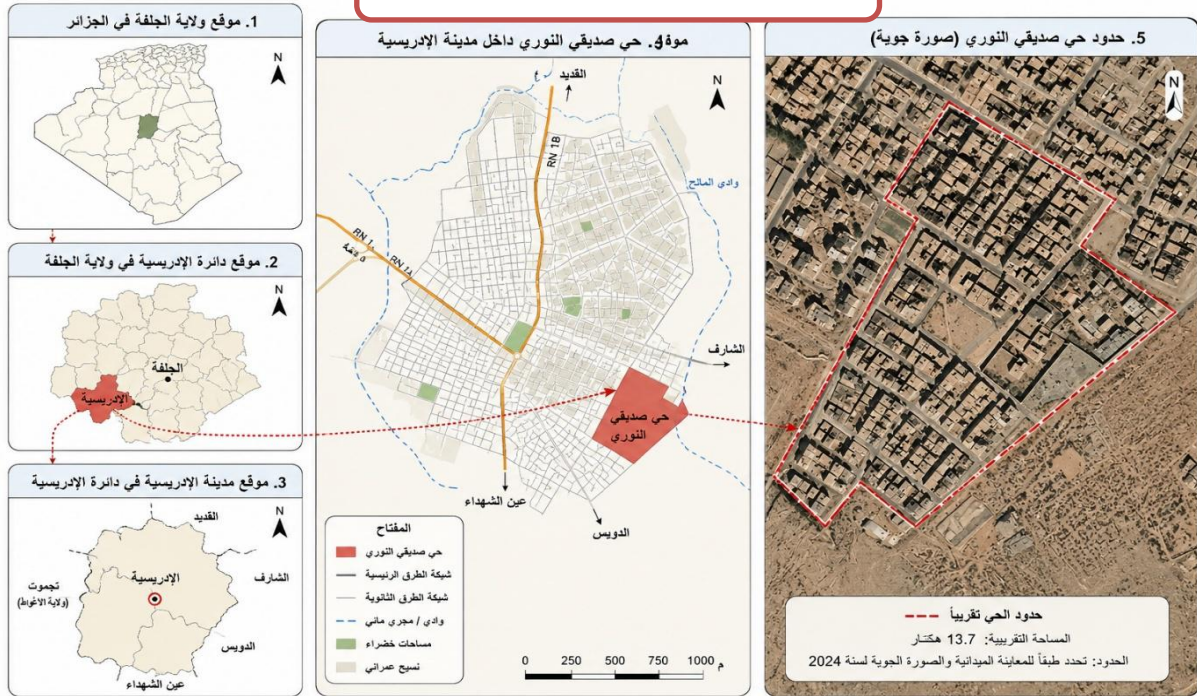
### -موقع حي صديقي النوري داخل مدينة الإدريسية

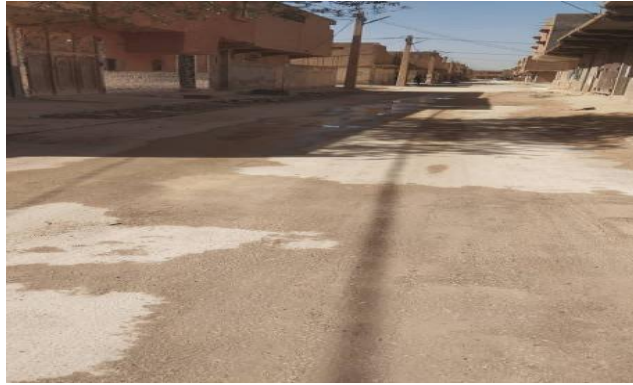
الصورة 01: تجمع المياه السطحية داخل الأحياء السكن

شهد حي صديقي النوري خلال السنوات الأخيرة عدة حالات من الفيضانات الناتجة عن الأمطار الغزيرة وعدم كفاءة شبكات التصريف. وقد تسببت هذه الفيضانات في أضرار مختلفة تمثلت في تدهور الطرقات، وتجمع المياه داخل الأحياء السكنية، وتأثر بعض المباني بالرطوبة والتشققات.<sup>33</sup> كما أثرت هذه الظاهرة على حركة التنقل وعلى الظروف المعيشية للسكان، خاصة بالمناطق الأكثر انخفاضاً داخل الحي. وقد سجلت بعض الأجزاء أضراراً متكررة نتيجة استمرار تجمع المياه لفترات طويلة بعد التساقطات المطرية. وتظهر المعاينات الميدانية أن غياب الصيانة الدورية لشبكات التصريف وضعف التهئية العمرانية من أهم العوامل التي ساهمت في تفاقم آثار الفيضانات داخل الحي.<sup>34</sup>

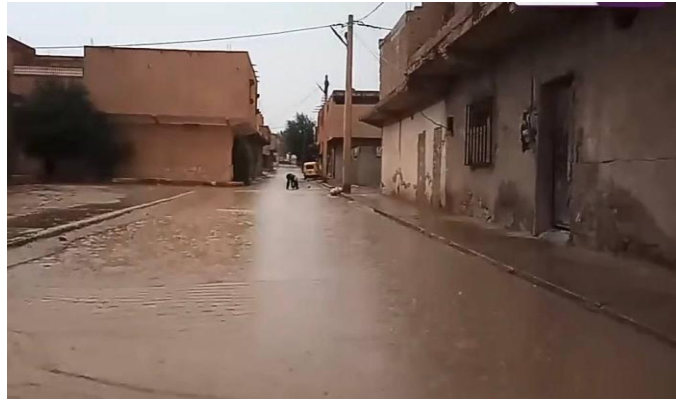
الصورة 02: تجمع مياه الأمطار بأحد شوارع حي صديقي النوري نتيجة ضعف شبكة التصريف السطح

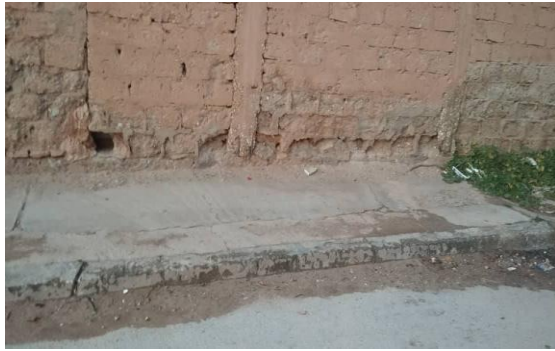
الصورة 05: تدهور الواجهات السفلية للمباني بسبب الرطوبة الصاعدة

تتفاوت حالة المباني داخل حي صديقي النوري بين مباني جيدة وأخرى متوسطة أو متدهورة، وذلك حسب نوعية البناء ومدى تأثرها بالعوامل البيئية. وتظهر آثار الرطوبة وملوحة التربة بشكل واضح على عدد من المباني، خاصة بالمناطق المنخفضة وضعيفة التصريف.

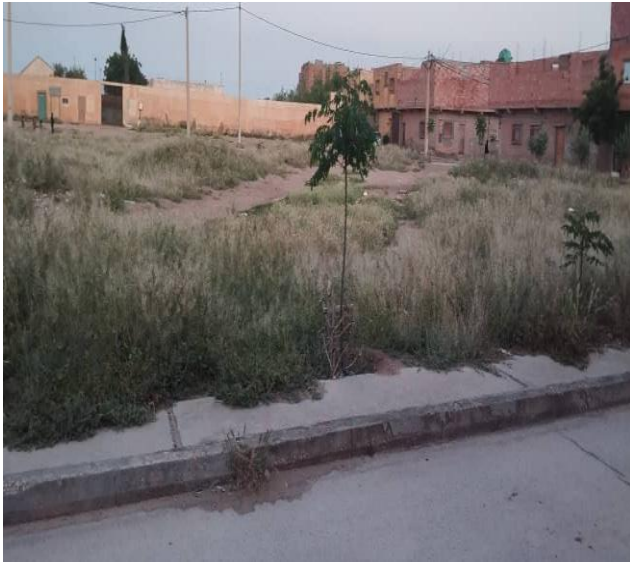
الصورة 07: غياب تهيئة واستغلال الفضاءات المفتوحة داخل الحي

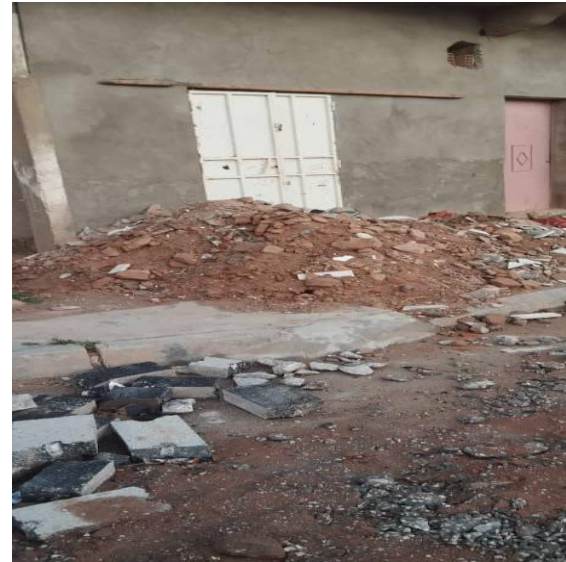
الصورة 06: لانتشار العشوائي لمخلفات البناء داخل الحي

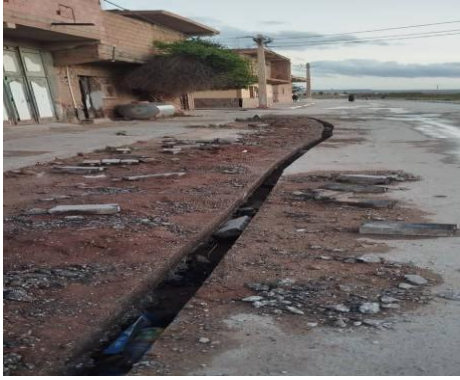
الصورة 09 تدهور الطريق وضعف فعالية تصريف مياه الأمطار

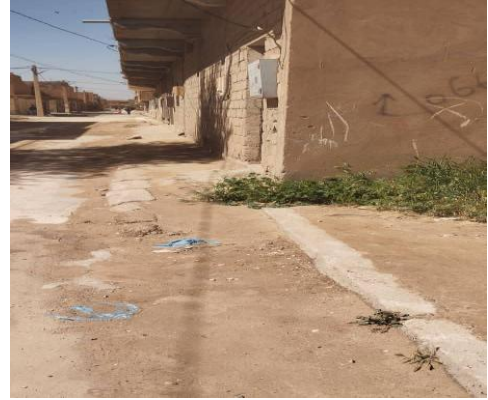
الصورة 08 تدهور الأرصفة وضعف تهيئة الشبكة الطرق

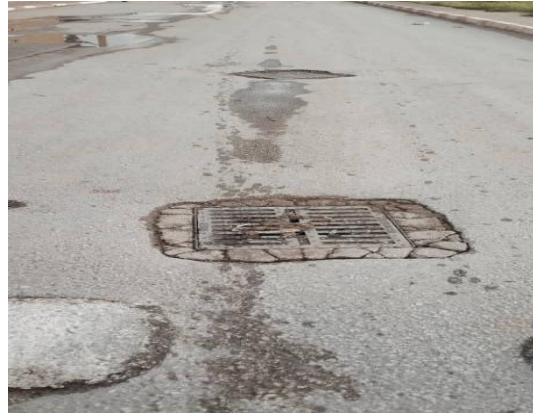
الصورة 10: ضعف تهيئة شبكة تصريف المياه السطحية

تعاني شبكات التصريف داخل حي صديقي النوري من عدة نقائص مرتبطة بضعف التغطية وعدم كفاءة بعض القنوات في استيعاب مياه الأمطار، خاصة خلال التساقطات الغزيرة. وقد أدى ذلك إلى ظهور عدة نقاط سوداء تعرف تجمعا دائما للمياه، إضافة إلى تأثر بعض الطرقات والمباني المجاورة بالرطوبة والفيضانات المتكررة. كما تساهم بعض الانسدادات وغياب الصيانة الدورية في تقليل فعالية قنوات الصرف، مما يزيد من خطر الفيضانات داخل المناطق المنخفضة. وتظهر هذه المشاكل بشكل أكبر خلال فترات الأمطار الغزيرة التي تتجاوز قدرة الشبكة الحالية على التصريف.

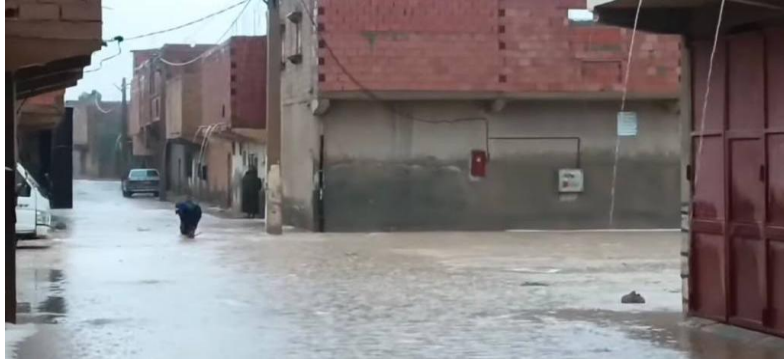
الصورة 01: فيضان محلي داخل حي صديقي النوري أثناء التساقطات المطرية.

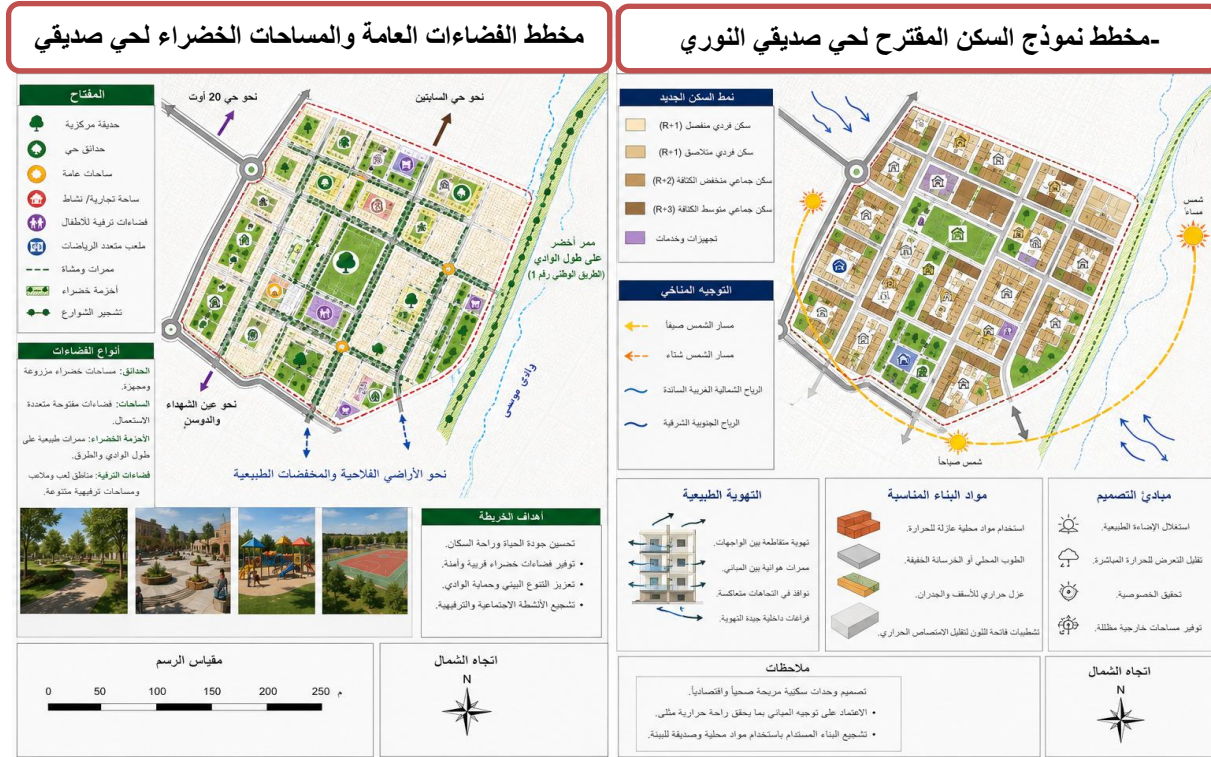
#### 4.4. نموذج السكن المقترح المكيف مع الوسط البيئي

يقترح المشروع نموذجاً سكنياً يتلاءم مع طبيعة المنطقة من خلال: رفع مستوى الأرضيات عن سطح التربة. تحسين التهوية الطبيعية. استعمال مواد مقاومة للرطوبة والملوحة. احترام التوجيه المناخي للمباني. تقليل استهلاك الطاقة. كما يراعي هذا النموذج الخصوصية الاجتماعية والعمرانية للمنطقة.
