مذكرة مقدمة لنيل شهادة ماستر أكاديمي

دراسة حركة المشاة في مدينة ذات

طبيعة صحراوية

دراسة حالة مدينة تميمون

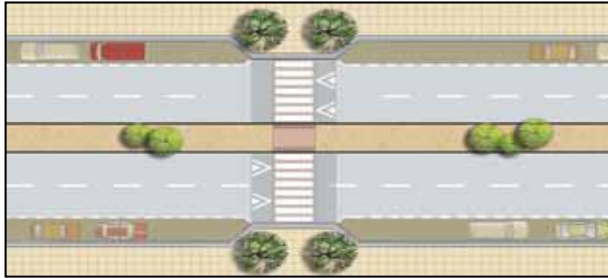
شكل رقم (11): معابر المشاة في منتصف الطريق

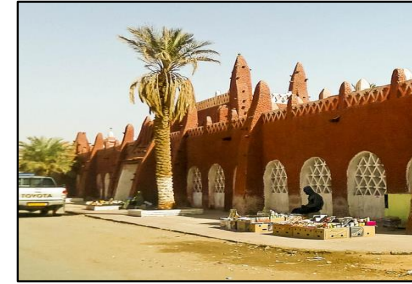
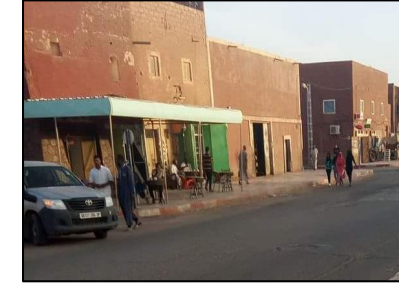
الصورة رقم (18) و(19): توضحان استغلال الرصيف من طرف الباعة وأصحاب المقاهي

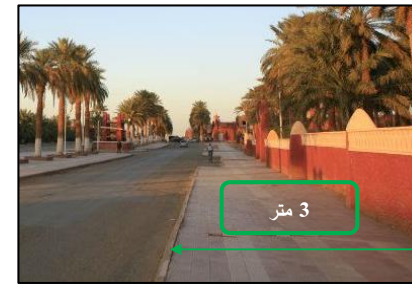
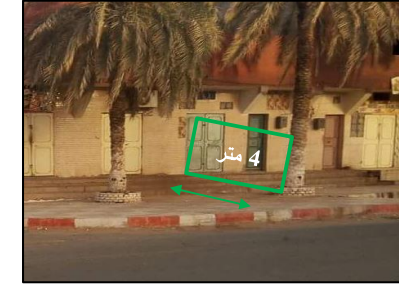
4-4-1-1- العرض التصميمي: من خلال تحليلنا لعرض الارصفة لاحظنا بان العرض التصميمي لها يتراوح بين 3- 8 متر وهذا عرض كافي لاستيعاب حركة المشاة.

الصورتين رقم (20) و(21): توضح العرض التصميمي للأرصفة

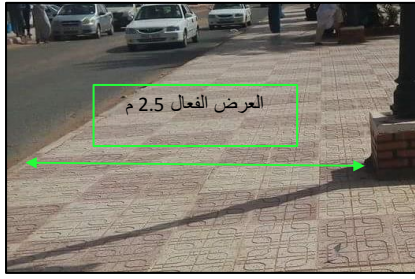
الصورة رقم(23): توضح وجود عرض فعال كافي

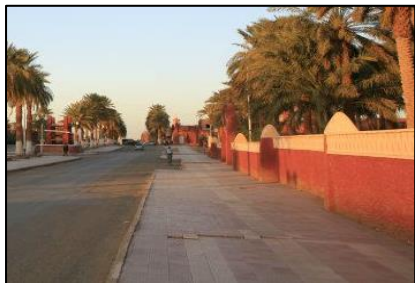
4-4-1-3-3-3 المسافة الخالية: لاحنا بان الارصفة تحتوي على مسافة خالية كافية وهذا لتواجد احواض الاشجار على الرصيف بالإضافة الى اعمدة الانارة، وغياب التاثيث العمراني كالكراسي والمظلات. كما لاحظنا غياب المسافة الخالية على مستوى بعض الأرصفة نظرا لصغر عرضها، ولتوفير عرض فعال أكبر يساعد على مرور المشاة ، كما توضح الصورة رقم (25).

الصورة رقم (25): توضح غياب المسافة الخالية

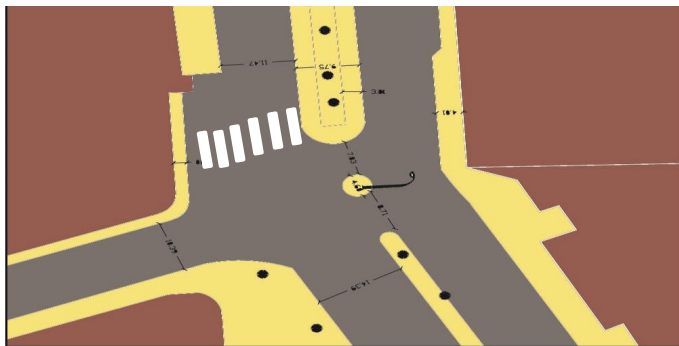
شكل رقم (19): التهيئة الحالية لمفترق مقر الدائرة

رغم أن مفترقات الطرق لا تشهد اكتظاظا كبيرا إذا استثنينا أوقات الذروة إلا أنها تعاني من عدة مشاكل ونقائص وأهم ما يمكن ملاحظته:

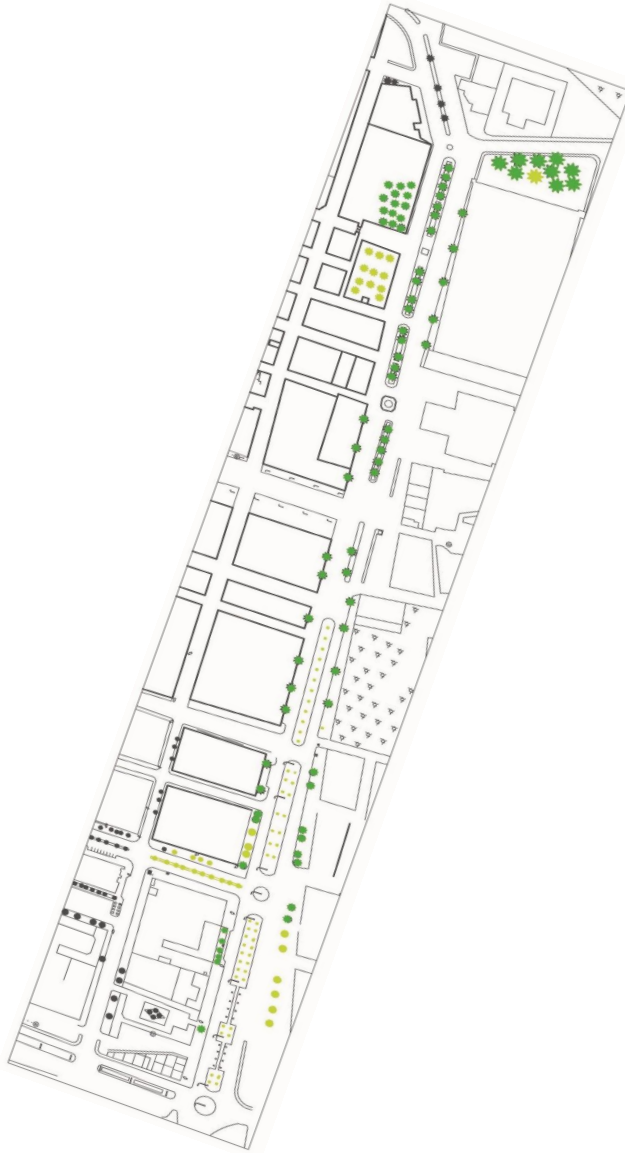
شكل رقم (20): التشجير على مستوى المسار

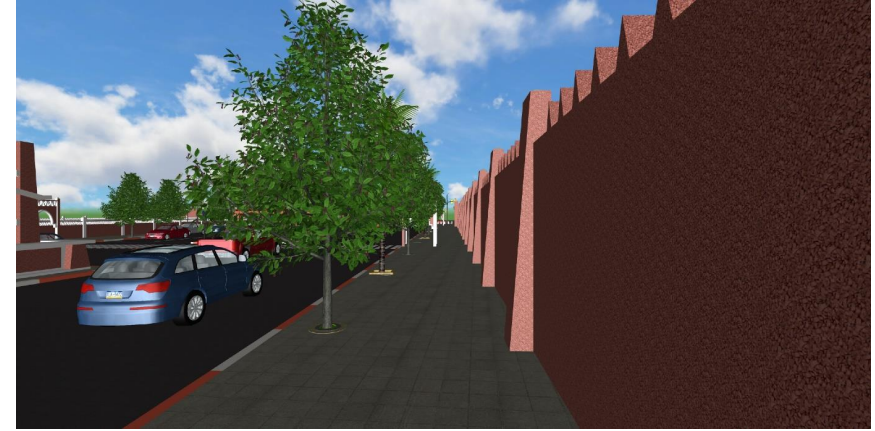
الصورة رقم (75): توضح عرض الرصيف

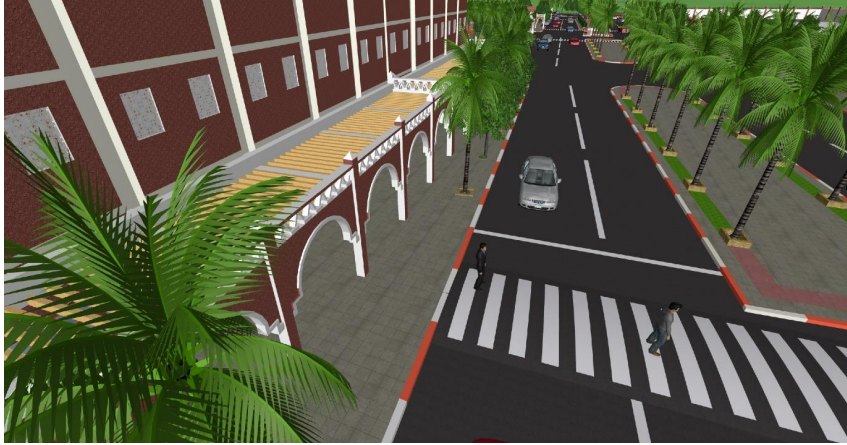
الصورة رقم (76): توضح الممرات المغطاة المقترحة

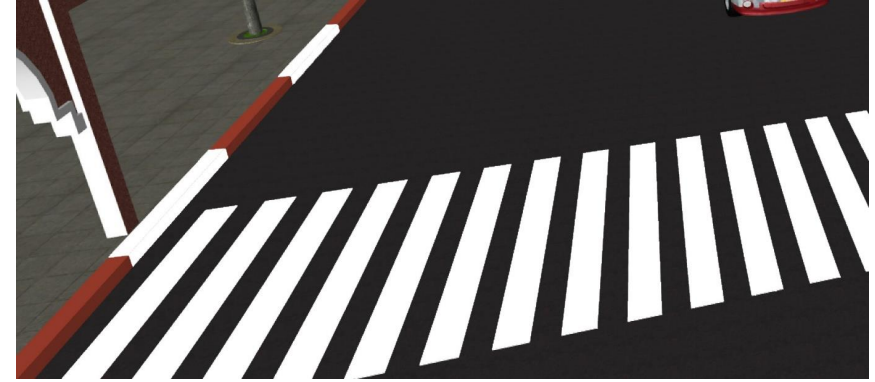
الصورة رقم (77): توضح لون الدهان المستعمل

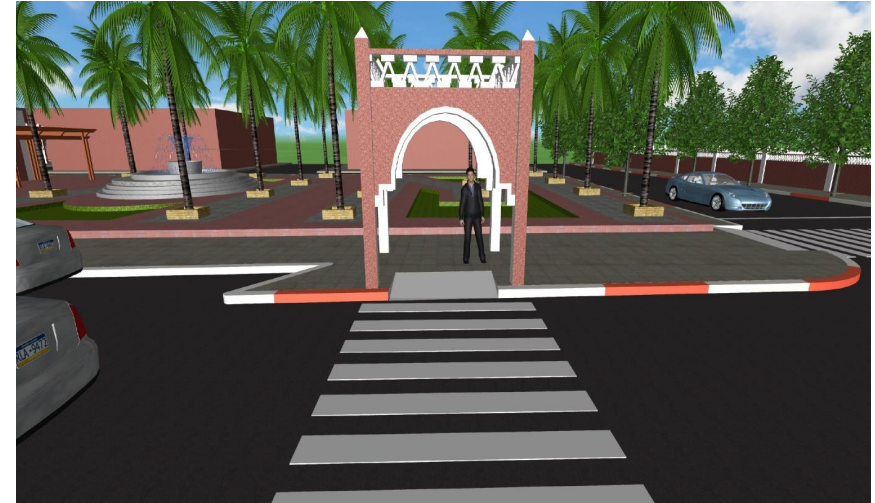
الصورة رقم (78): توضح المظلات امام الممرات

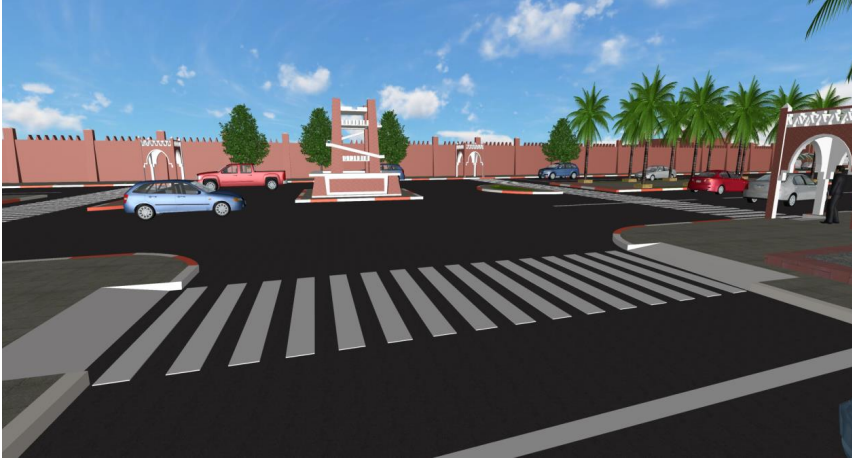
الصورة رقم (79): توضح تصميم الممرات الخاصة بفئة ذوي الاحتياجات الخاصة

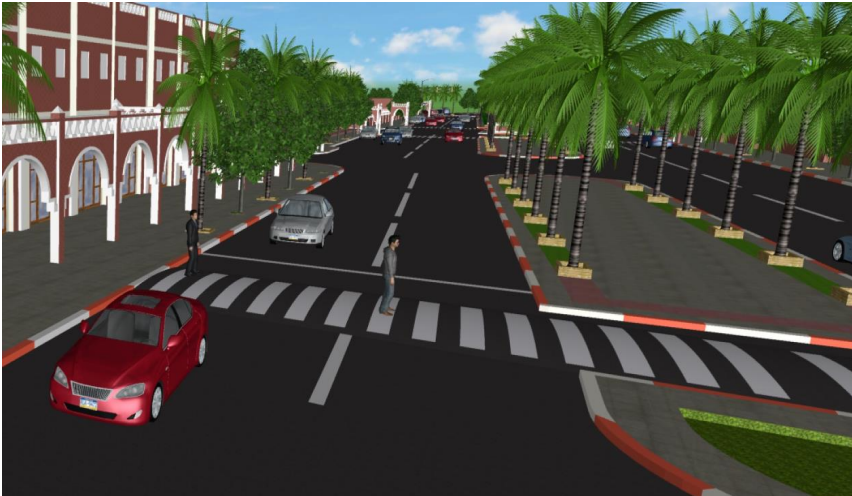
الصورة رقم (80): توضح ممرات المشاة على شكل الممهلات

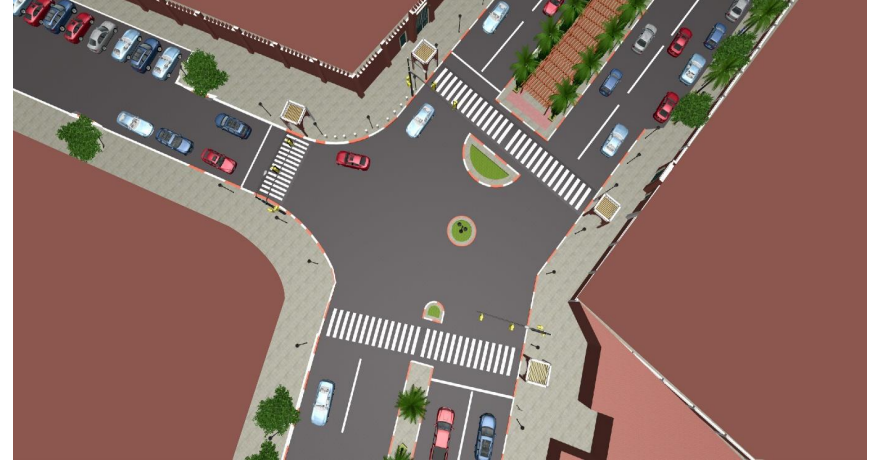
• الصورة رقم(86): مفترق الطرق بعد التهيئة

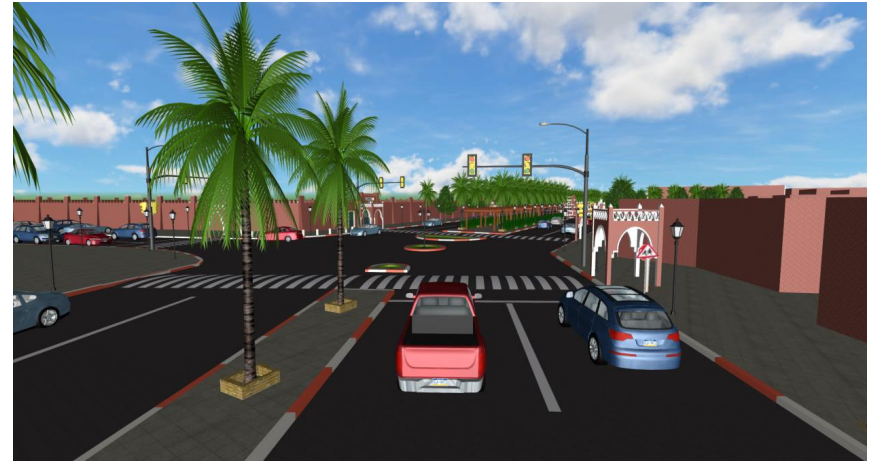
الصورة رقم (87): الاشارات الضوئية واشارات المشاة

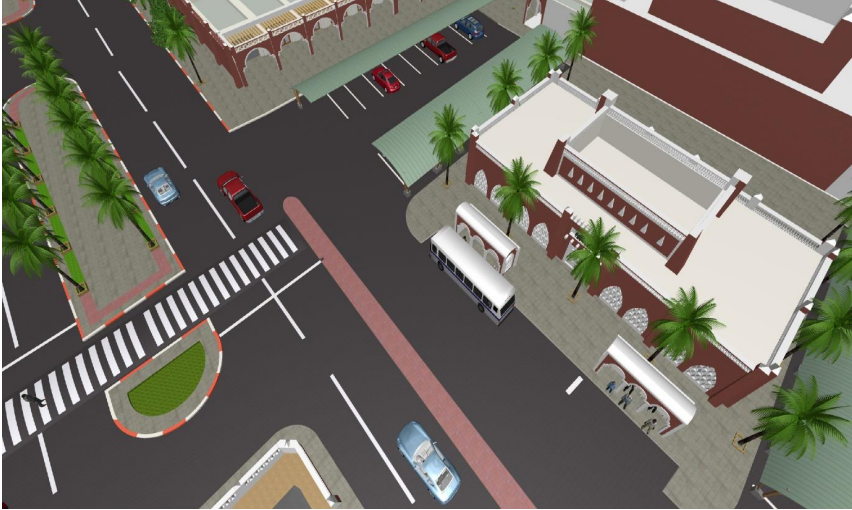
الصورة رقم (88): موقع مواقف السيارات وامكان انتظار الحافلات

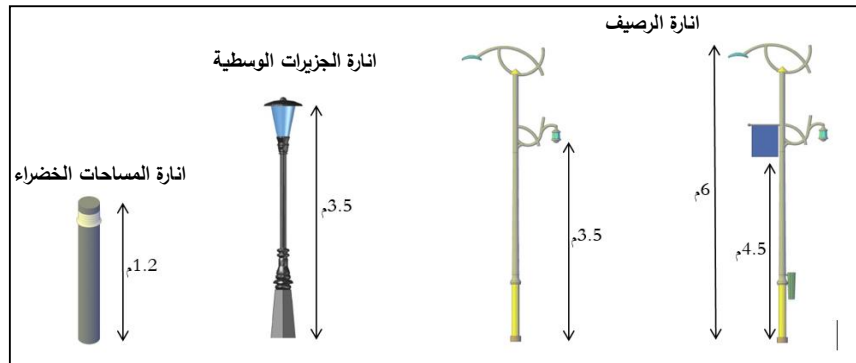
الشكل (22): يوضح أشكال الأنواع المختلفة من الإنارة في الطريق وأبعادها
