Mémoire présenté pour l'obtention
Du diplôme de Master Académique

**Étude et corrélation du cas pathologique
survenu dans l'amphi SM4 du pôle
universitaire de M'Sila**

Notre présente étude s'intéresse au cas pathologique survenu à l'amphi SM4 du pôle universitaire situé au nord de la ville de M'sila. Elle consiste à mettre en évidence les causes probables à l'origine de cette pathologie grâce à une méthodologie par élimination de ces causes éventuelles. Ceci nous a conduit à la fin de situer la défaillance des deux portiques principales de portée de 20m et d'incriminer une insuffisance de ferrailage au niveau des appuis, accentuée par une qualité amoindrie du béton mis en place.

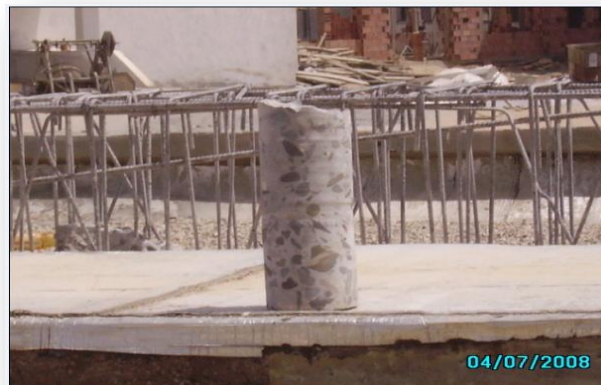
Photo IV-4 : Les carottes prélevés dans trois endroits choisies pour passer directement aux essais destructifs.

- Les carottes ont exhibé une qualité acceptable du béton, Par l'inspection visuelle, ce qui résulte que la première hypothèse peut être plus incriminée que la deuxième.
- La décision a été refaire les deux portiques principales de cet amphi

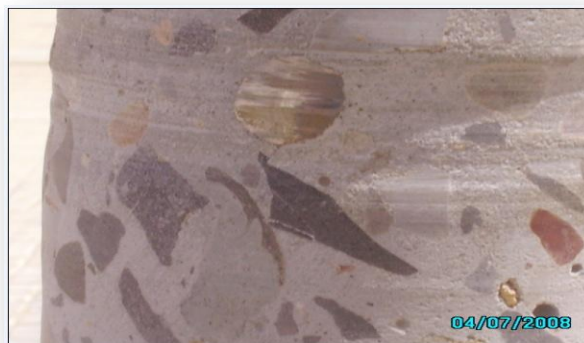
Photo IV-5 : Cette photo montre l'homogénéité de béton et la granulométrie.

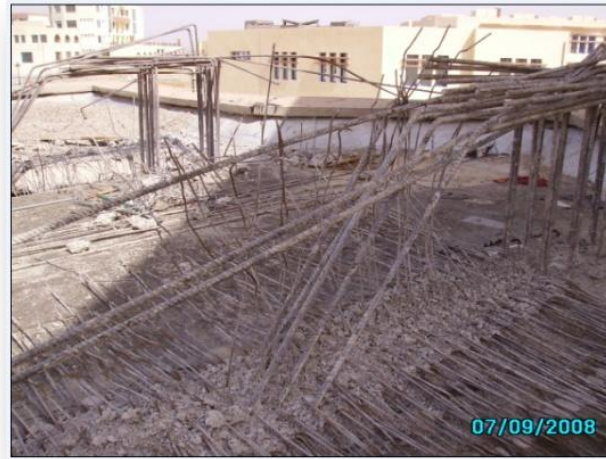
Photo IV-8 : Toutes les barres bateaux ont été relevées aux mêmes endroits ce qui a rendu inefficace leur destination.

Donc on peut supposer autre cause de dégradation de la poutre laquelle la grande densité des aciers par rapport la petite densité de béton.

- Comme nous avons vu précédemment la cause de désordre c'est l'insuffisance de ferrailage accentuée par une qualité amoindrie du béton, donc le Bureau d'Étude a conçu un nouveau plan aditif pour remédier aux insuffisances stipulées par le CTC formulés à savoir :
 - La conservation de l'espacement le long de la poutre pour mieux reprendre à l'effort tranchant.
 - Addition des cadres internes (double cadre) puisque la retombée de la poutre est très importante.
 - Ajustement du ferrailage de la zone nodale (entre poteau et poutre) pour assurer le cheminement des efforts entre le ferrailage horizontal de la poutre avec le ferrailage vertical du poteau.

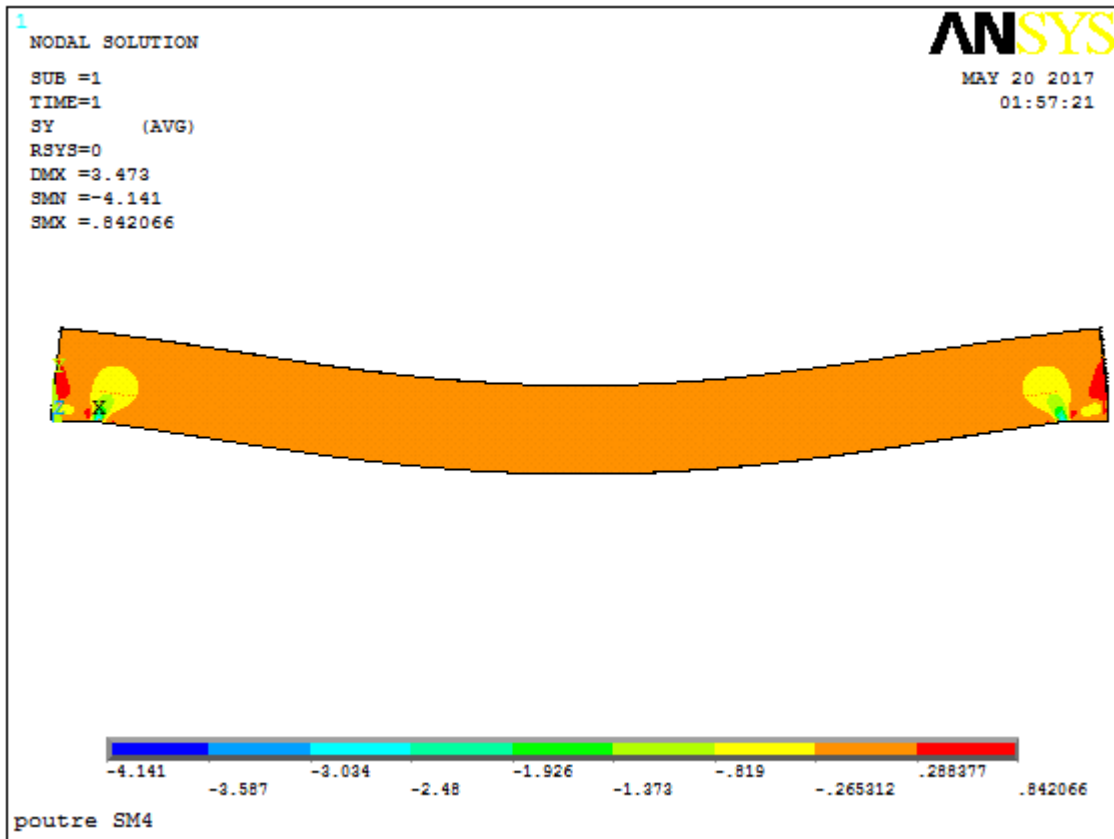
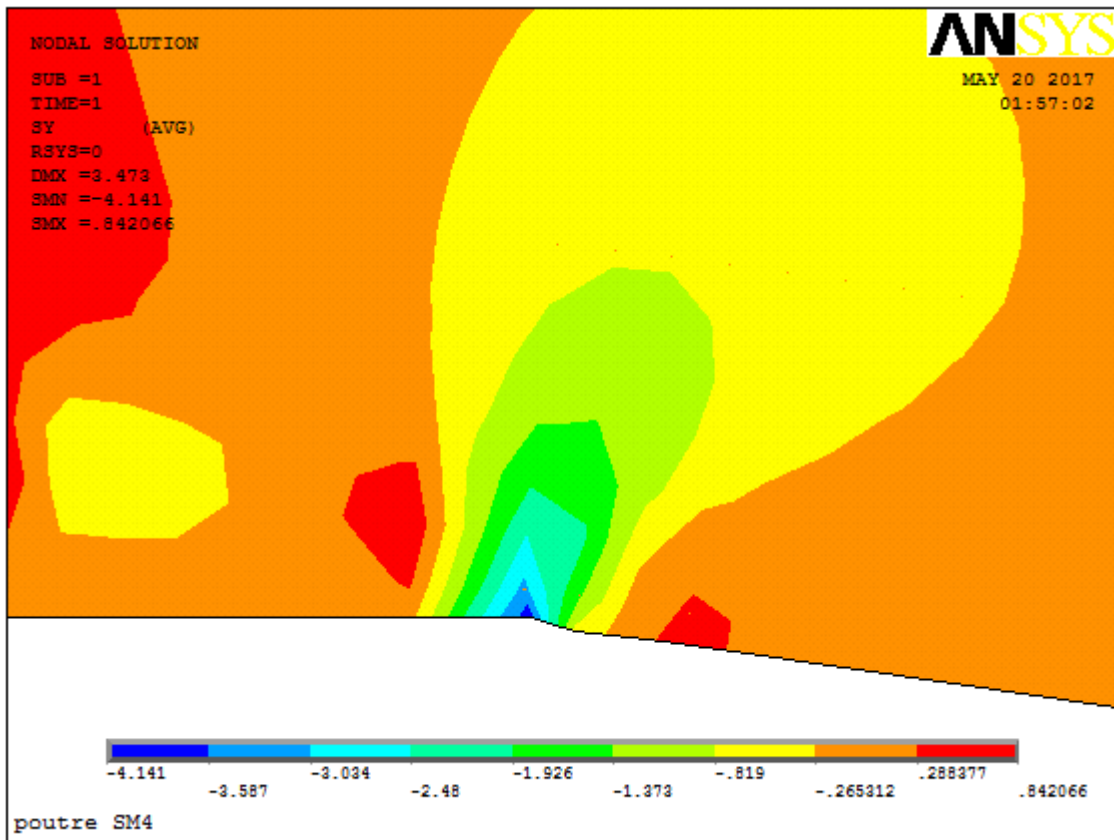
Fig. IV-7 : La concentration des contraintes selon X.

Les désordres caractérisés par des fissures obliques bien orientées des appuis vers l'intérieure de la poutre sont très systématiques d'une insuffisance de reprise de l'effort tranchant, du fait qu'ils sont bien symbolisés par ces concentrations de contraintes ou de flux de déformations (Fig IV-7).

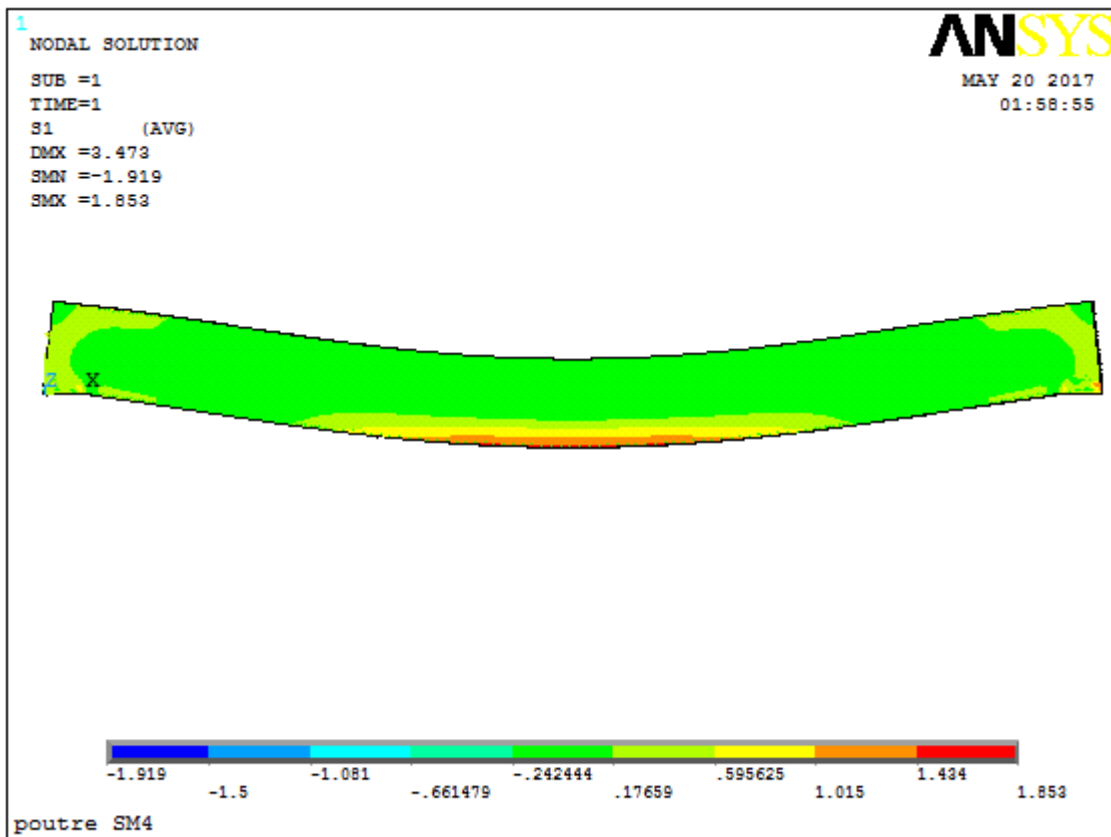
Fig. IV-10 : La première contrainte principale σ_1 .

Après la corrélation entre les fissures constatées sur chantier représentées dans le schéma des fissures ci-dessus, et les résultats de la simulation représentés dans la figure (Fig IV-10) donnent la concentration de première contrainte principale σ_1 qui provoque des grandes déformations de dilatation.

En augmentant la contrainte principale σ_1 , on remarque qu'il y a une grande concentration des contraintes dans des zones privilégiées similaires aux zones Z1 et Z2 des fissures. Ce qui nous permet de bien prévoir les zones de fissures et leurs orientations.

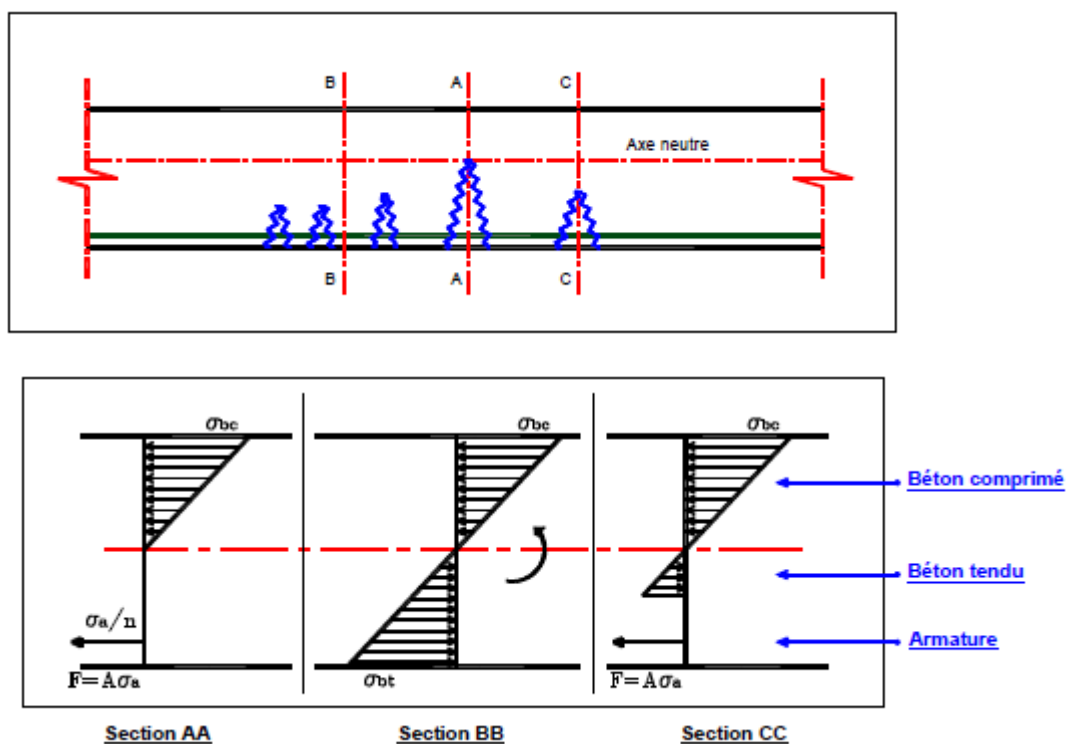
Fig IV-13 : Schéma de fissuration en fonctionnement normal.

les fissures qui apparaissent à mi travée sont à cause de l'effort de flexion simple :

Ces fissures sont inclinées sur l'axe longitudinal de la pièce (ouverture oblique par rapport aux armatures).

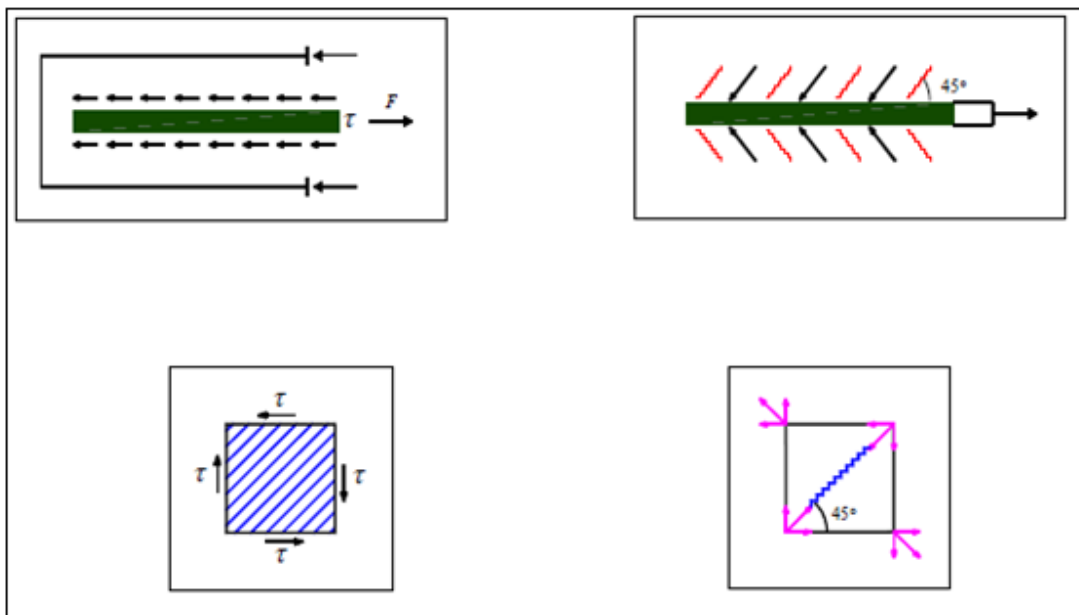
IV-8-3 FISSURES INCLINÉES PAR ABSENCE DE CHEMINEMENT MÉCANIQUE DES EFFORTS.

La fissure inclinée dans le nœud (différente de celle due à l'effort tranchant) provient d'une absence de cheminement des efforts.

- ❶ : Fissures provoquées par le ferrailage défectueux des nœuds
- ❷ : Fissuration de flexion en travées par suite de la déficience des appuis

Causes de désordres : les fissures survenues dans la zone d'encastrement de la poutre ont été à l'origine de l'accroissement du moment de flexion en travée (fissures f2).

De plus, sous l'effet de fluage du béton (poutre de grande portée), les moments sur appuis diminuent et le moment en travée augmente.

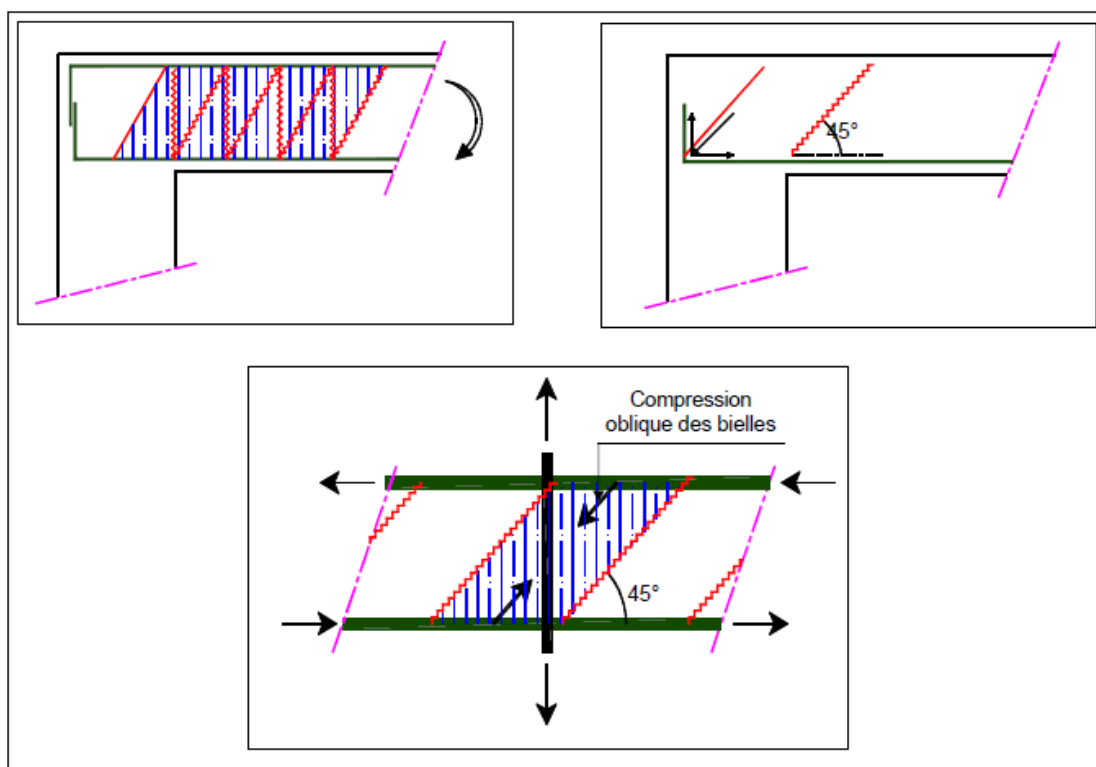
COUTURE D'ATTACHE ZONE 1

Causes de désordres : les armatures supérieures du poteau auraient dû être prolongées horizontalement dans la poutre.

Conditions d'appuis (à vérifier) :

- *Non écrasement de bielles comprimées.
- *Couture des fissures.
- *Ancrage des bielles.

Les cadres (t1) et (t2) représentent des armatures complémentaires pour assurer le confinement du nœud (ductilité du nœud+reprise des fissures f3).
