**REPUBLIQUE ALGERIENNE DEMOCRATIQUE ET POPULAIRE**  
**MINISTERE DE L'ENSEIGNEMENT SUPERIEUR**  
**ET DE LA RECHERCHE SCIENTIFIQUE**  
**UNIVERSITE MOHAMED BOUDIAF - M'SILA**

**Mémoire pour**  
**L'obtention du diplôme de Master**

**CAUSES DE DESORDRE CONSTATES SUR LA**  
**RN 45 (AU POINT DE VUE GEOTECHNIQUE)**

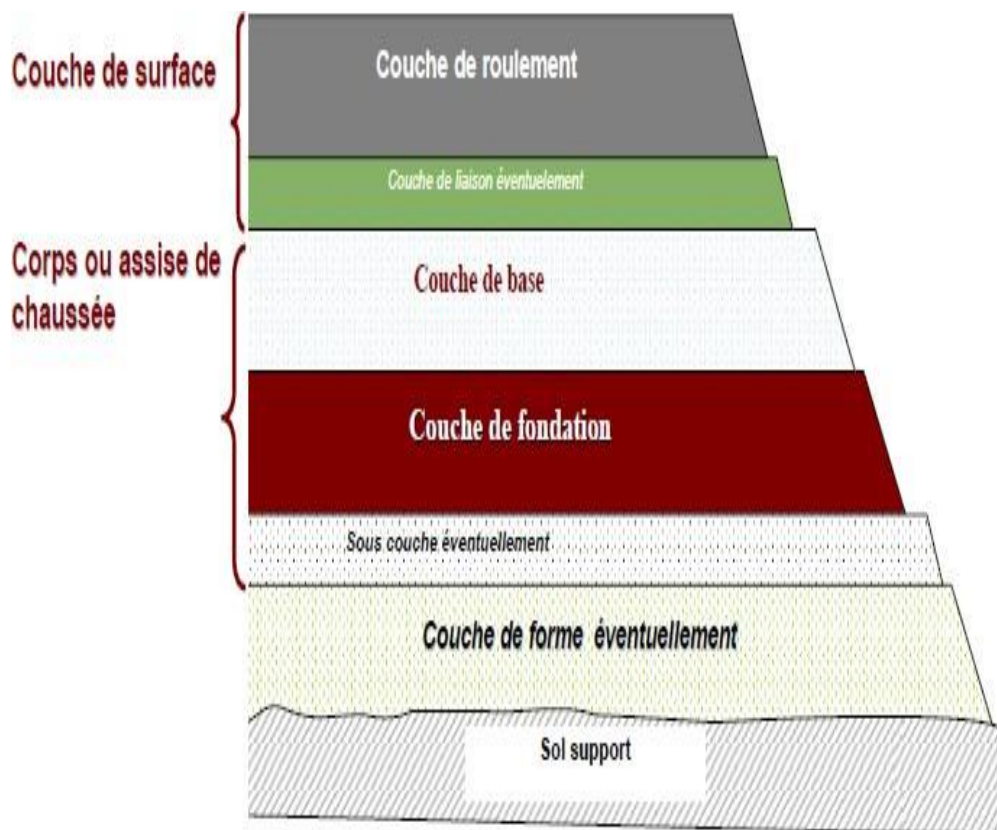
**Figure I.1 Schéma général de la coupe transversale d'une chaussée souple (d'après Georges Jeuffroy et Raymond Sauterey 1985)**

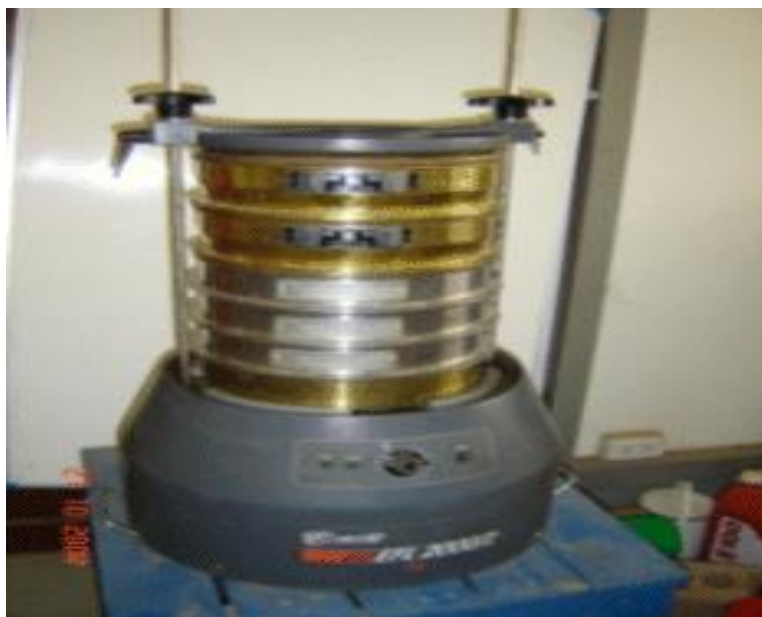
**Figure I.2 Tamiseuse électrique**

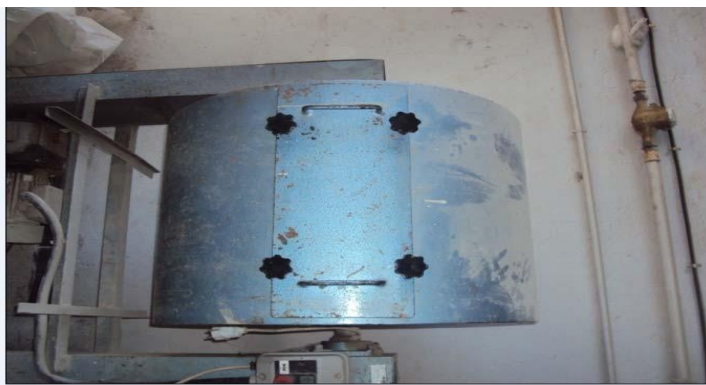
**Figure I.4** Appareil de l'essai LOS ANGELE

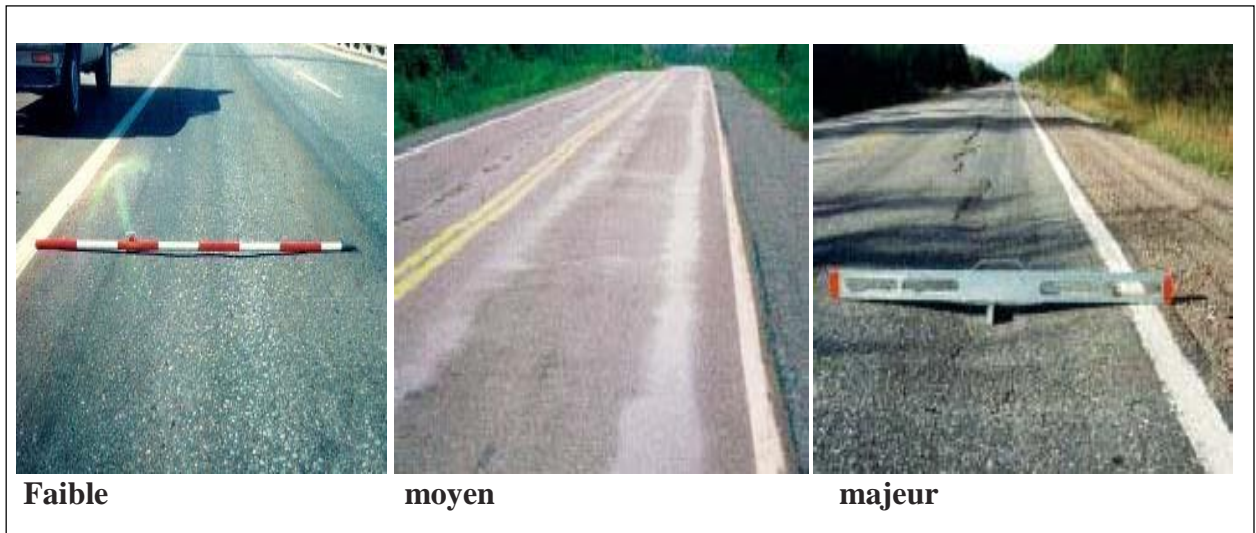
(b) ornières à grands rayons

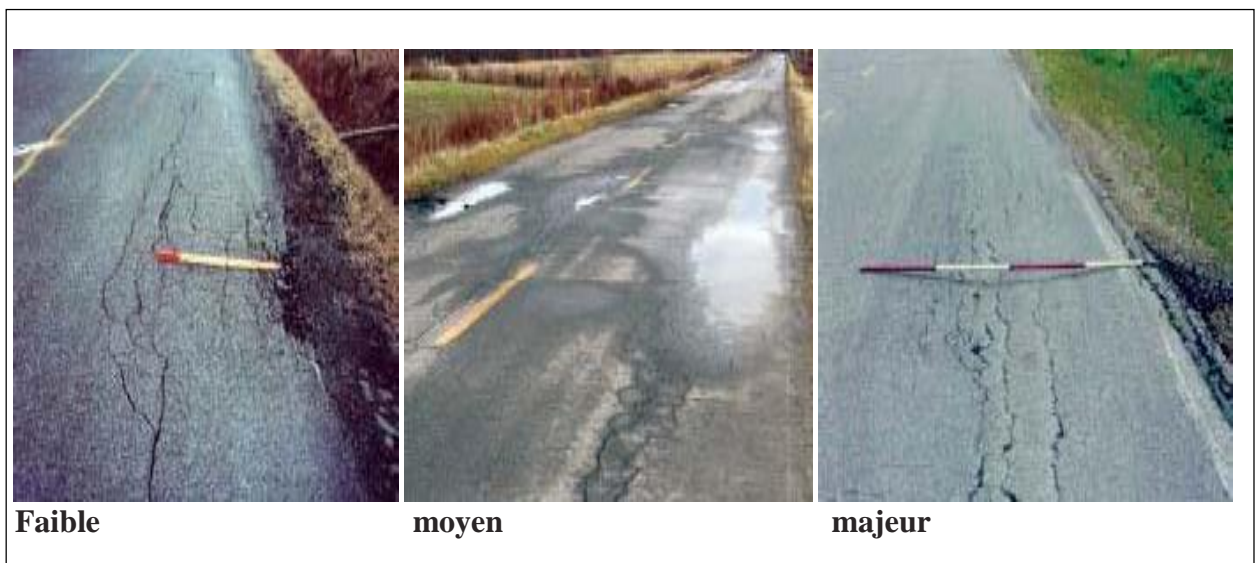
Les affaissements des chaussées souples sont souvent causés par instabilité du remblai, la présence de matériaux inadéquats ou mal compactés, zone de déblai argileux ou secteurs marécageux, affouillement ou assèchement du sol support, le mauvais état des réseaux souterrains (milieu urbain). Il existe d'autres raisons comme un sous-dimensionnement localisé, la pollution du corps de chaussée, la construction localement défectueuse.

(c) affaissements

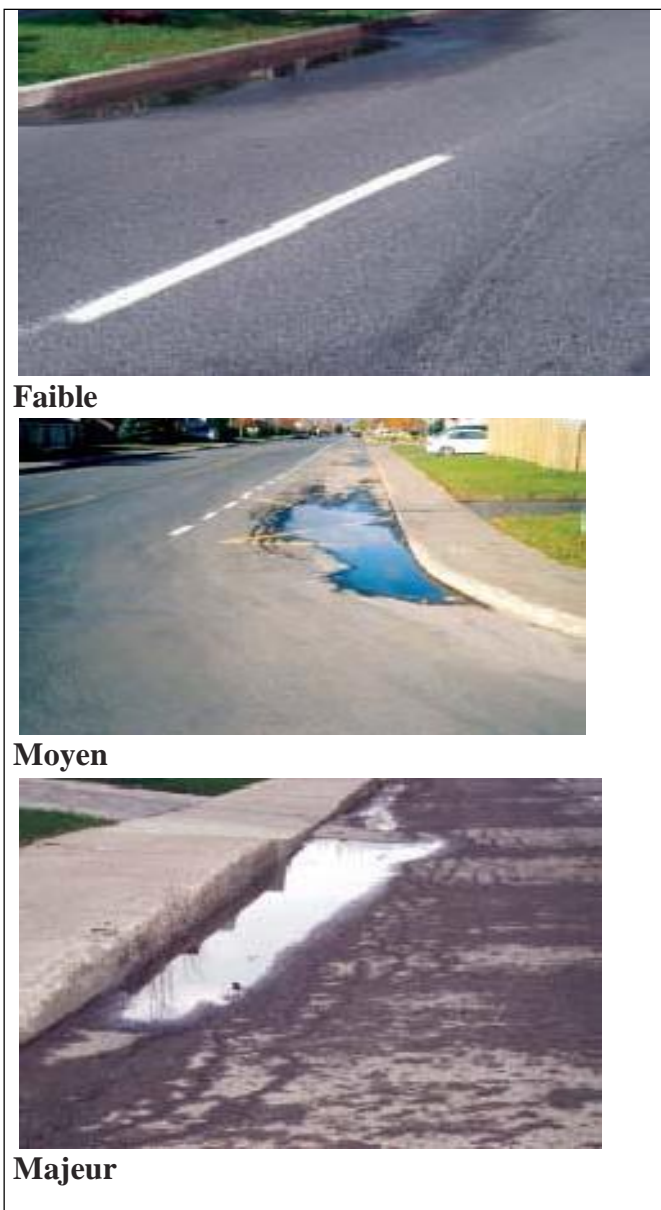
Les phénomènes qui provoquent les désordres de profil sont généralement les points bas non drainés, l'affaissement le long des bordures.

(a) Désordre du profil

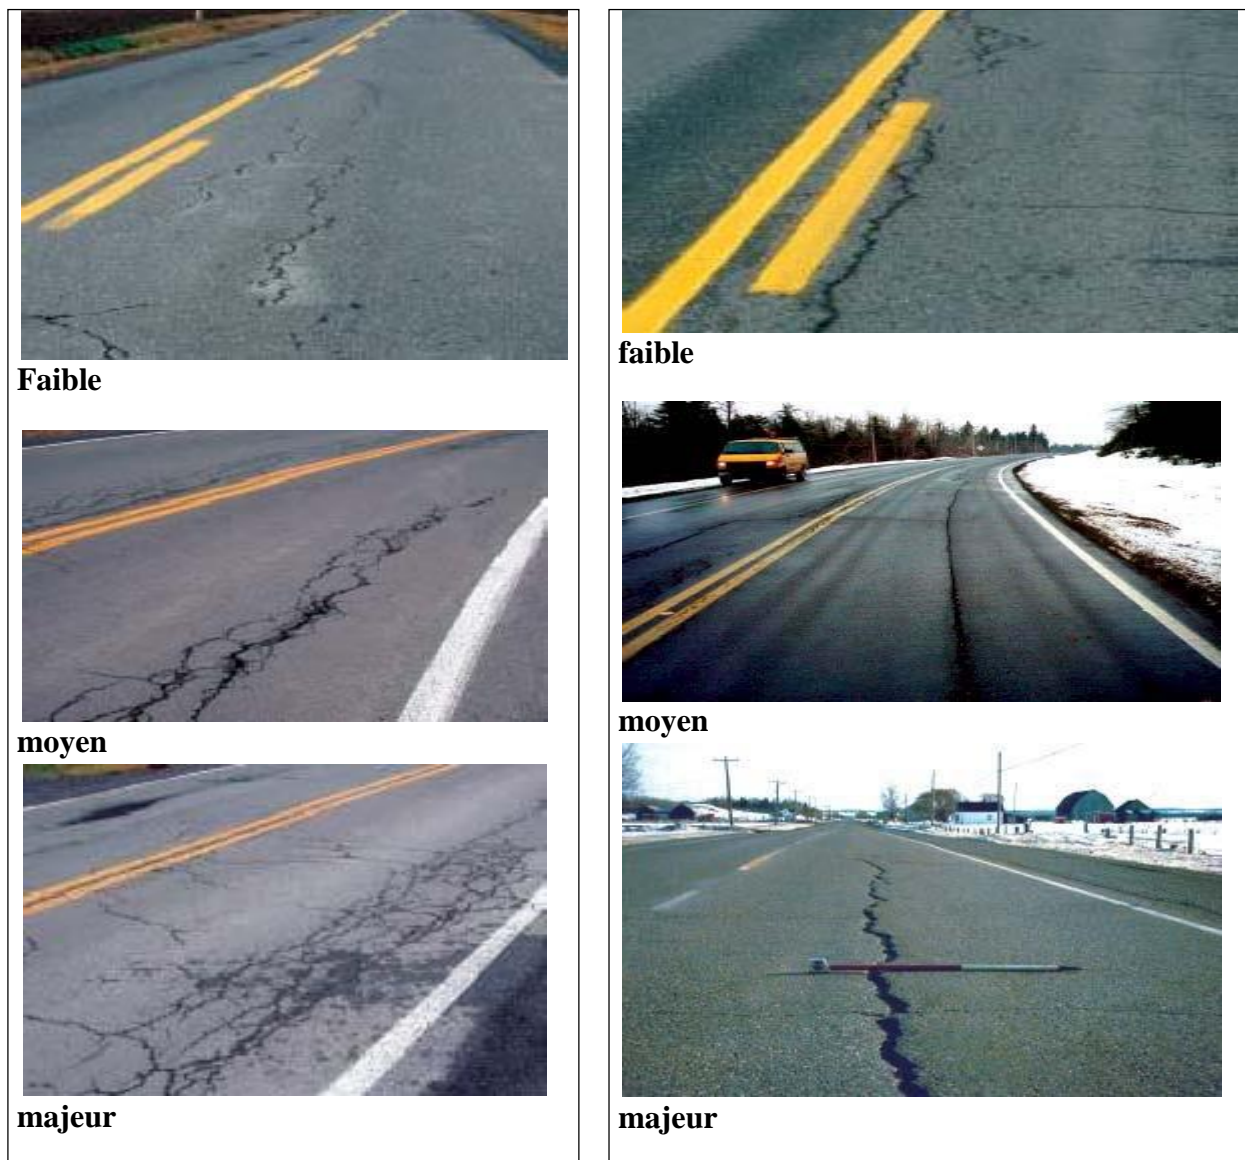
Figure II.3 (d'après AIMQ 2002)

a. Fissures longitudinales en piste de roues) b.Fissures longitudinales hors piste de roues)

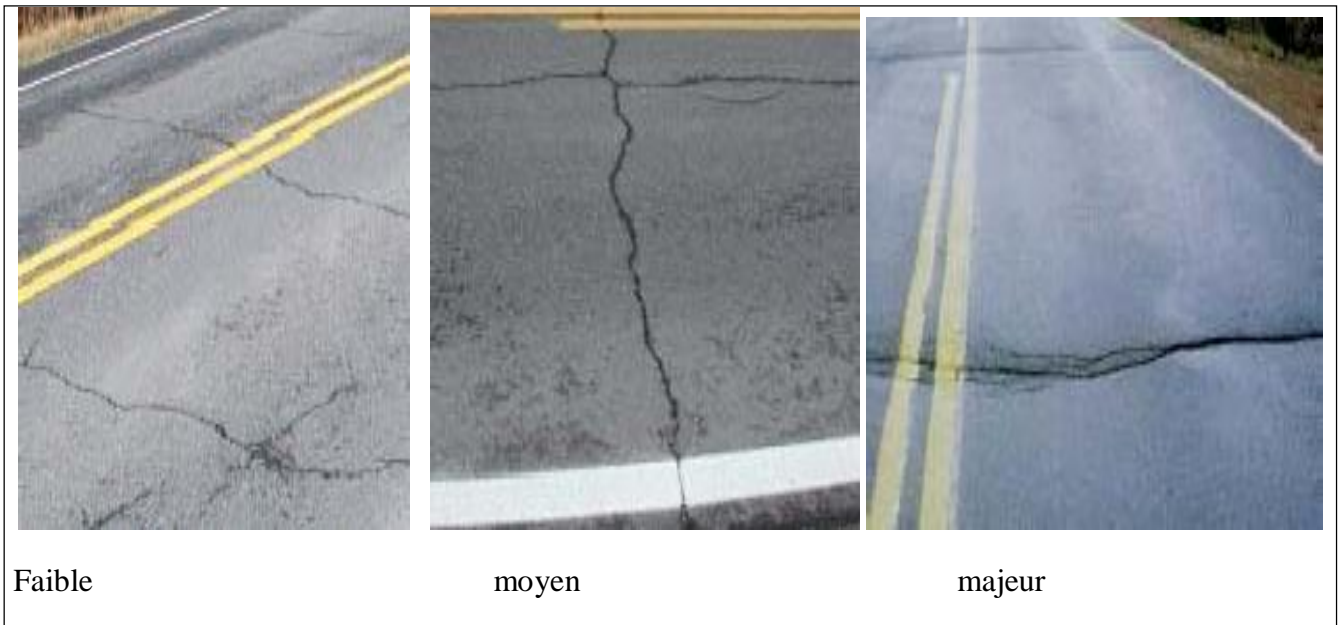
**a. Fissures transversales**

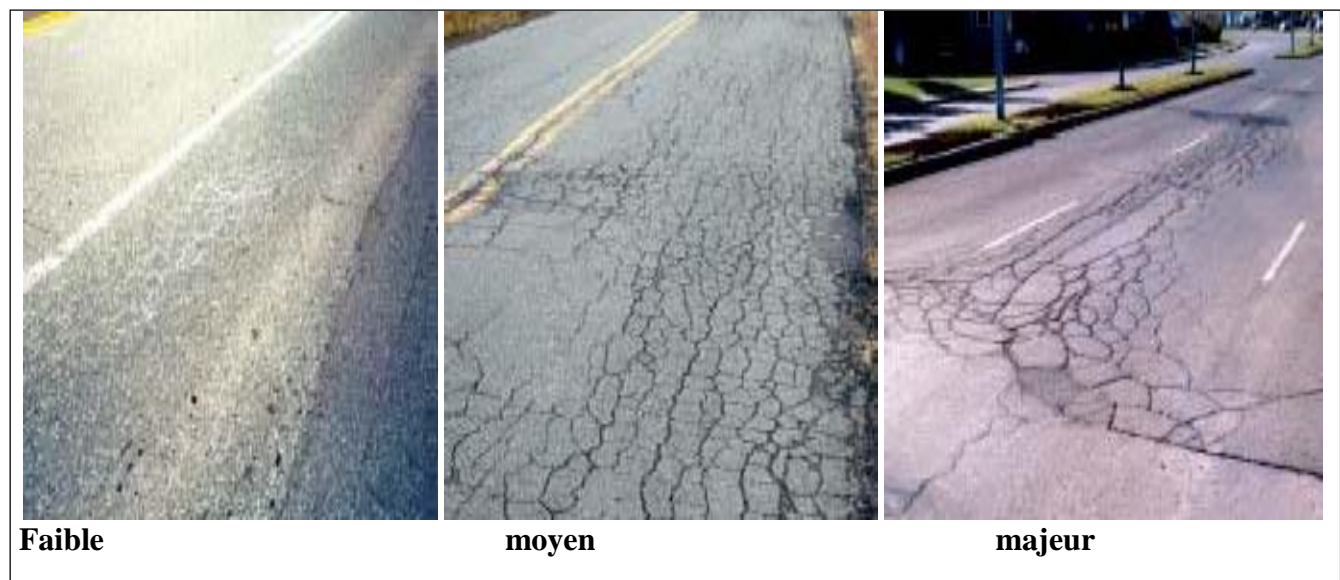
**b. Faiçonnage**

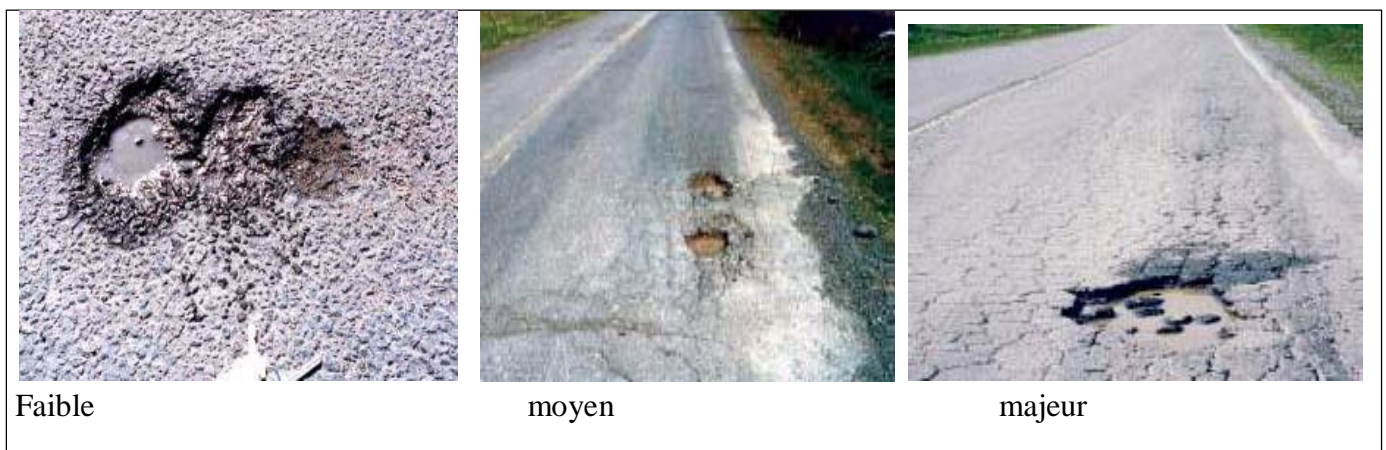
a. Nids de poule

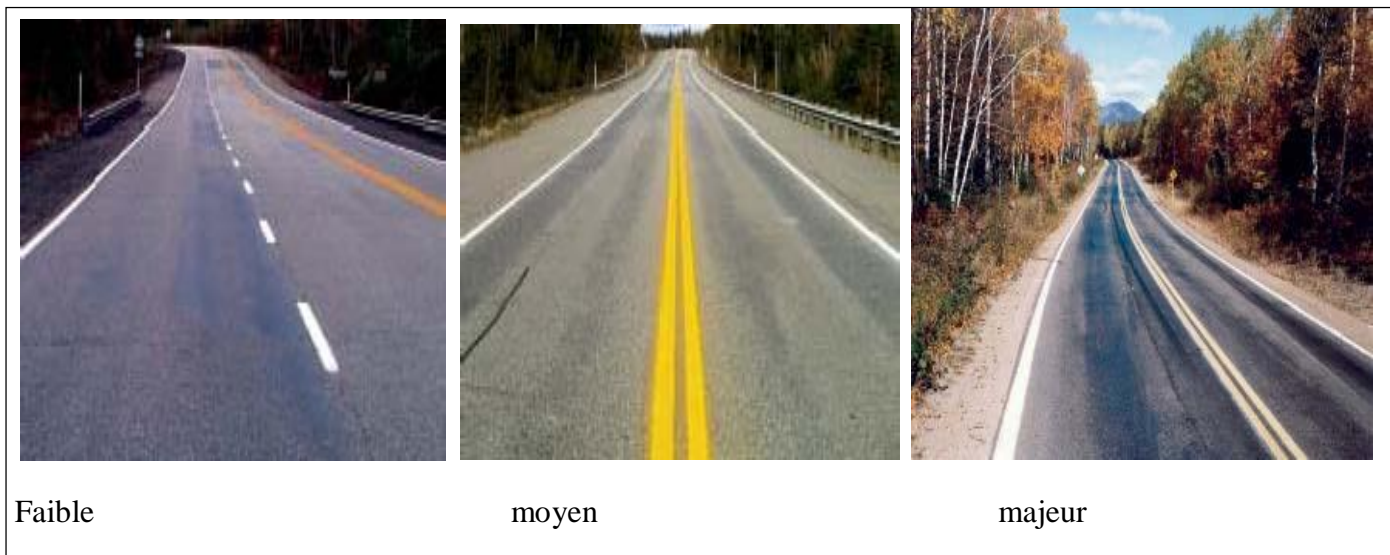
Le ressuage est causé par : Surdosage du bitume, effet combiné de la température élevée du revêtement et des sollicitations du trafic, excès de liant d'accrochage, formulation d'enrobé inadaptée aux sollicitations.

Figure II.6 ressuage (d'après AIMQ 2002)

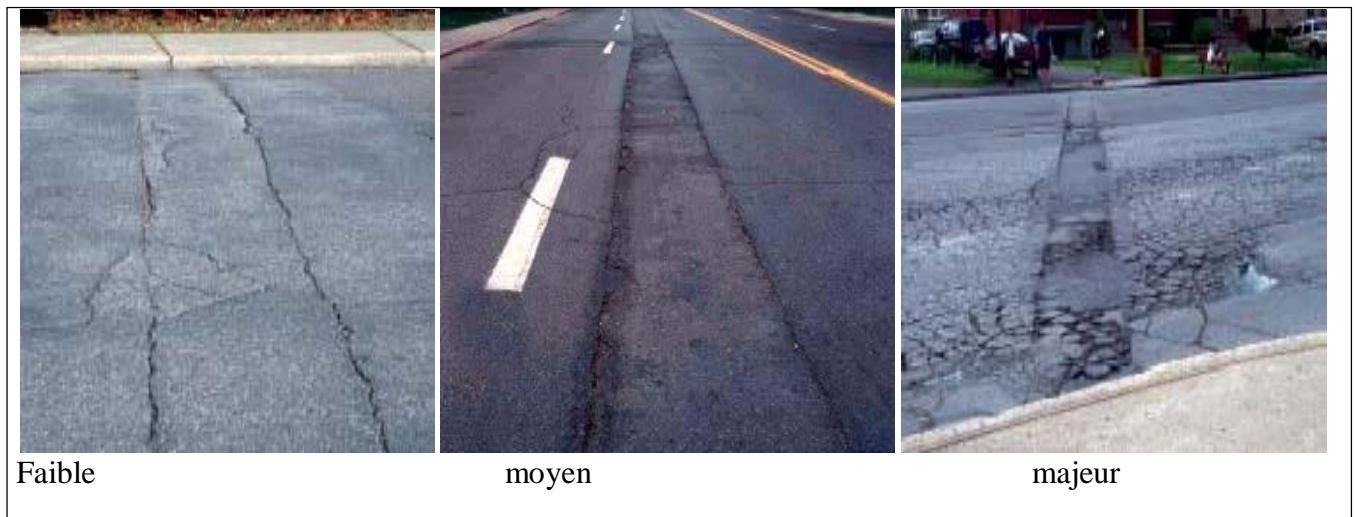
**a. Coupe et tranchée**

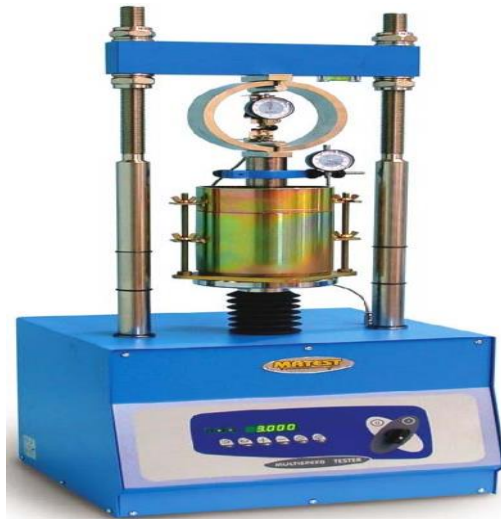
**Figure III.3** appareil CBR (Mehrez KHEMAKHEM )

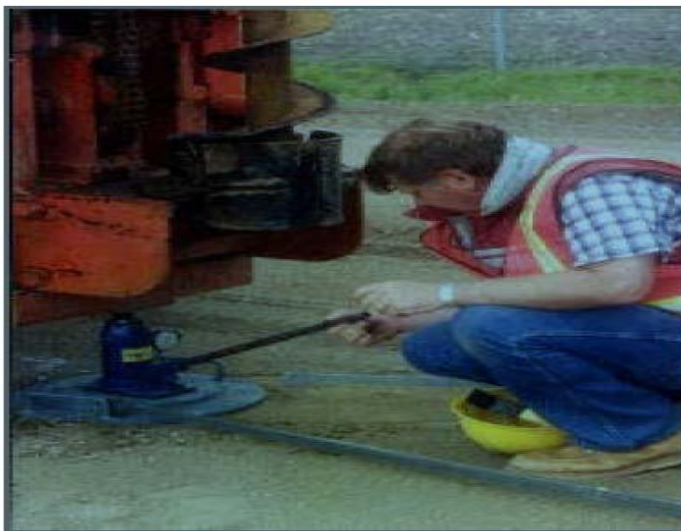
**Figure III.5 Essai à la plaque Mehrez KHEMAKHEM Essais Géotechnique Routière)**

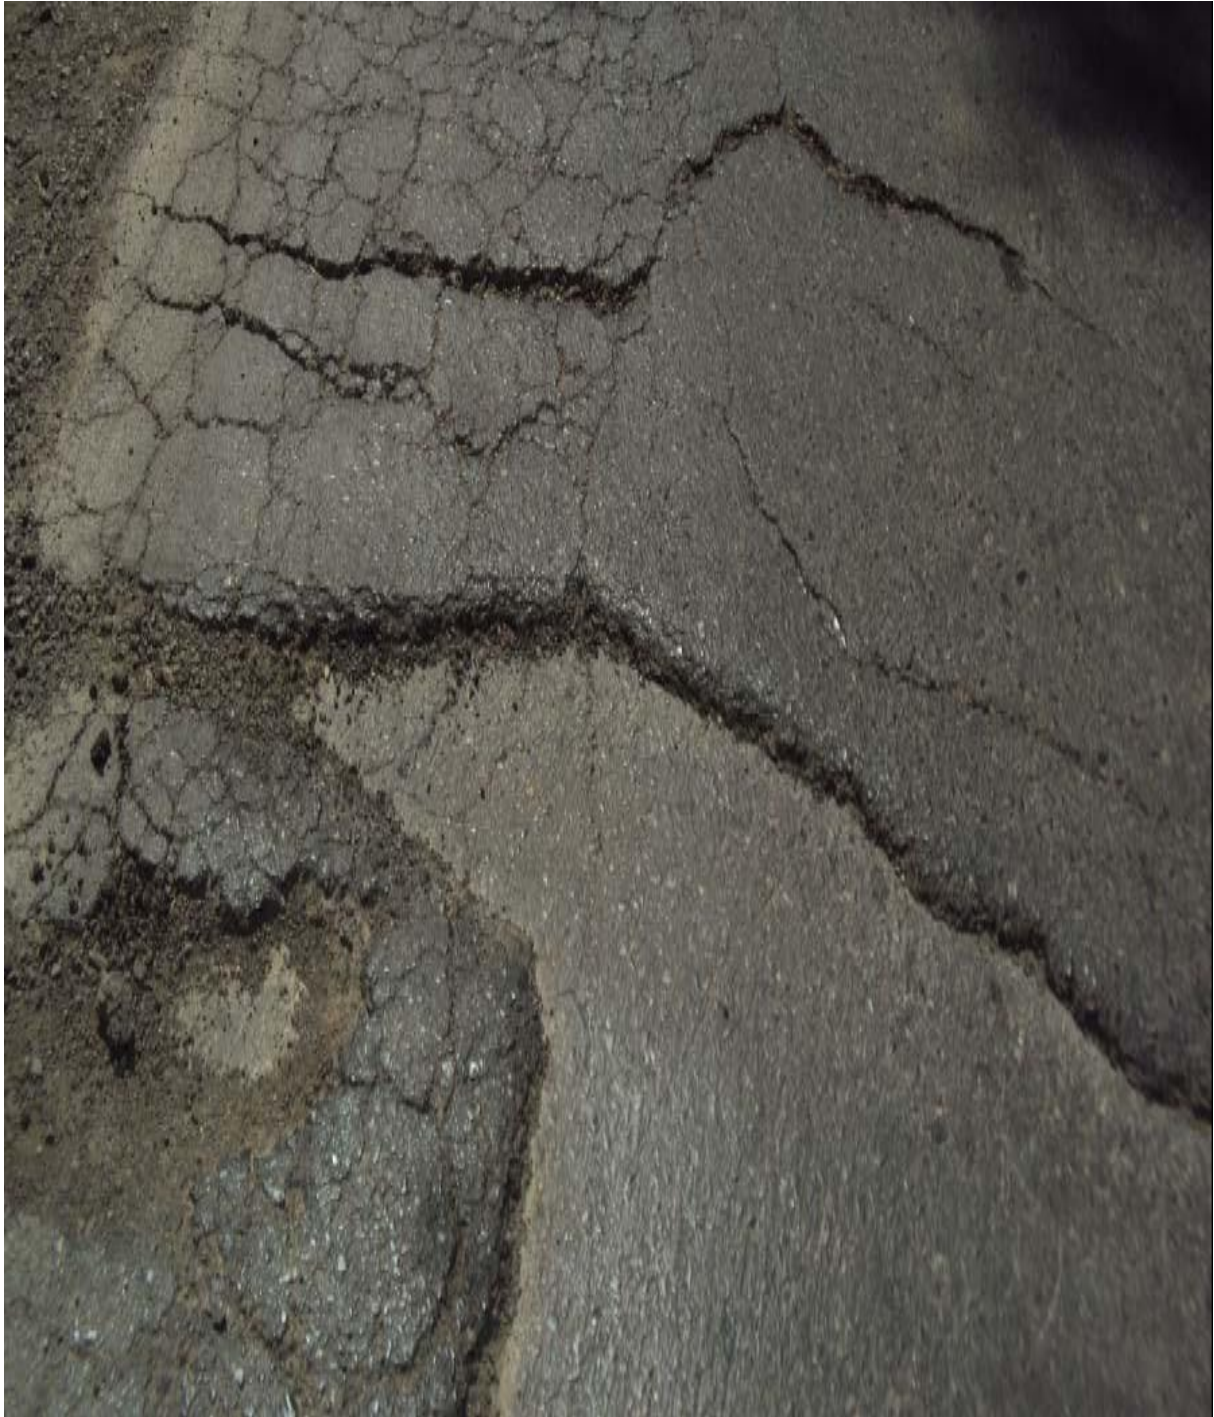
**Figure AI.1** photographie de fissures transversales

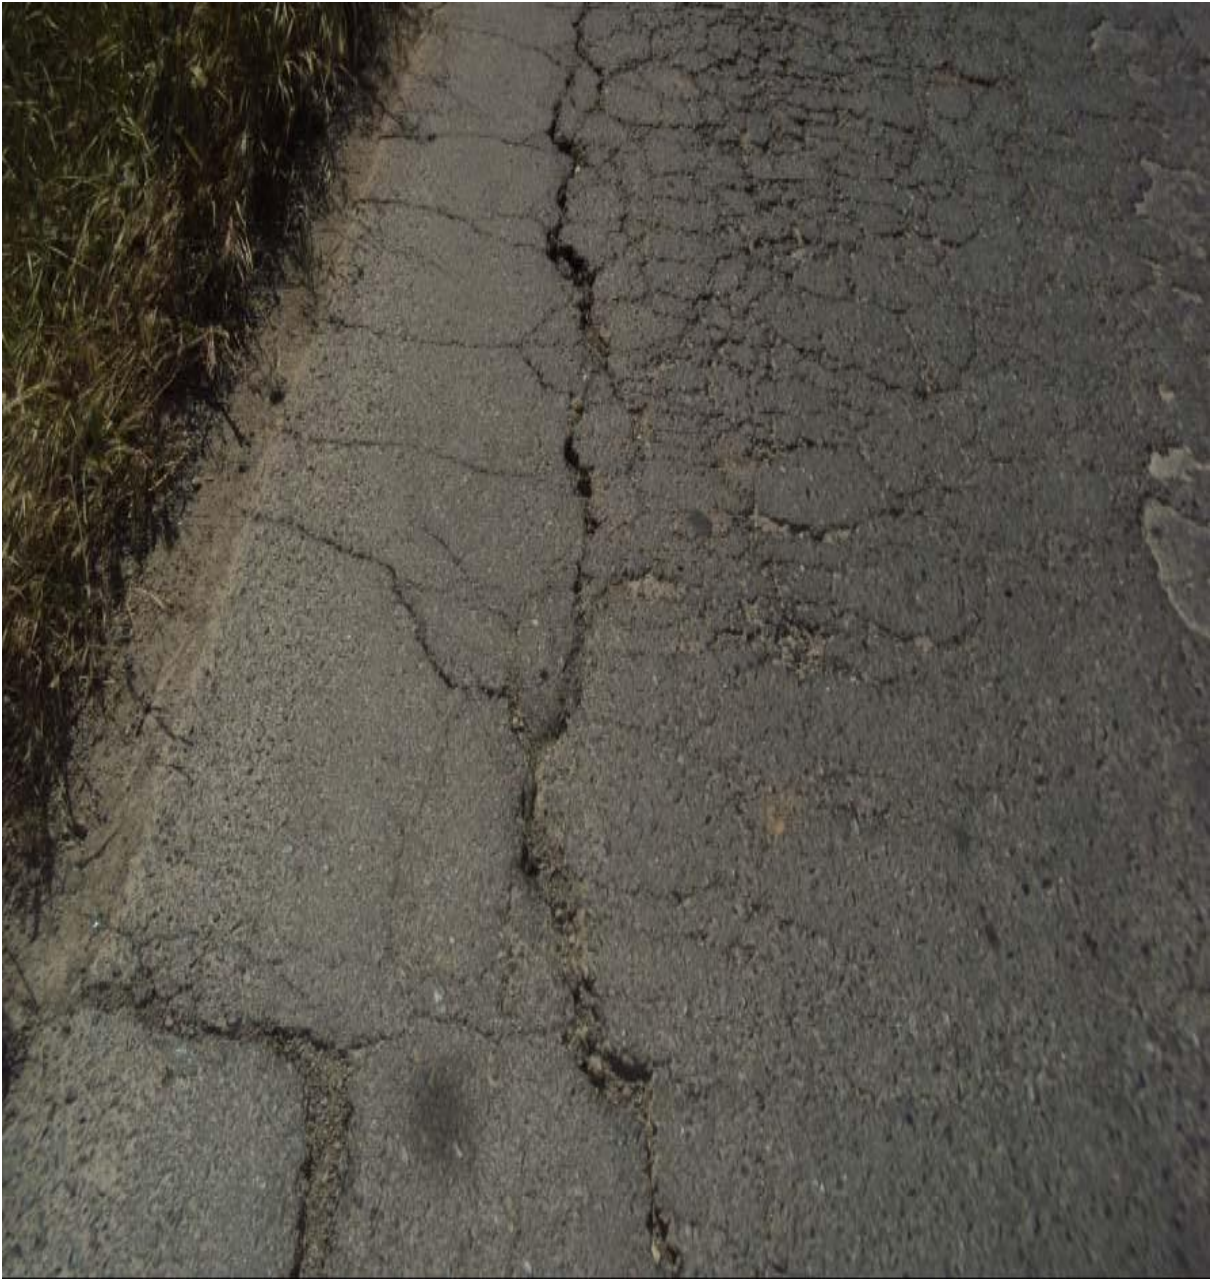
**Figure AI.2 photographie de fissures longitudinales**

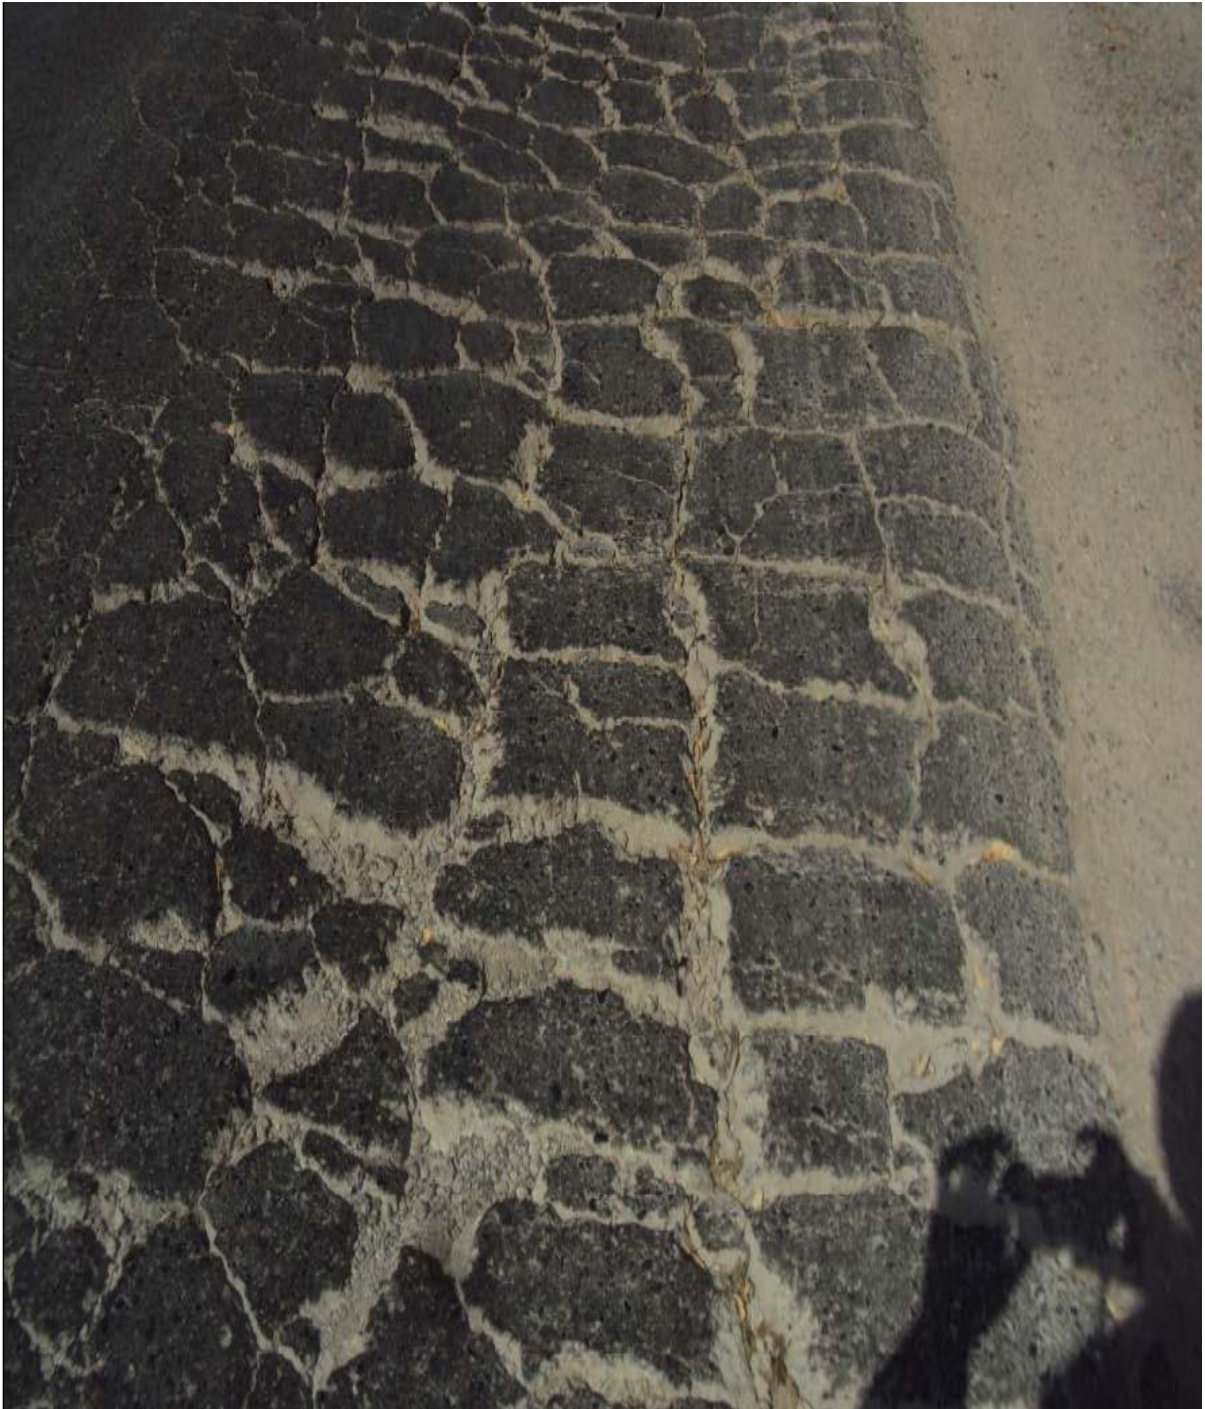
**Figure AI.3** photographie de faïençages à mailles fines

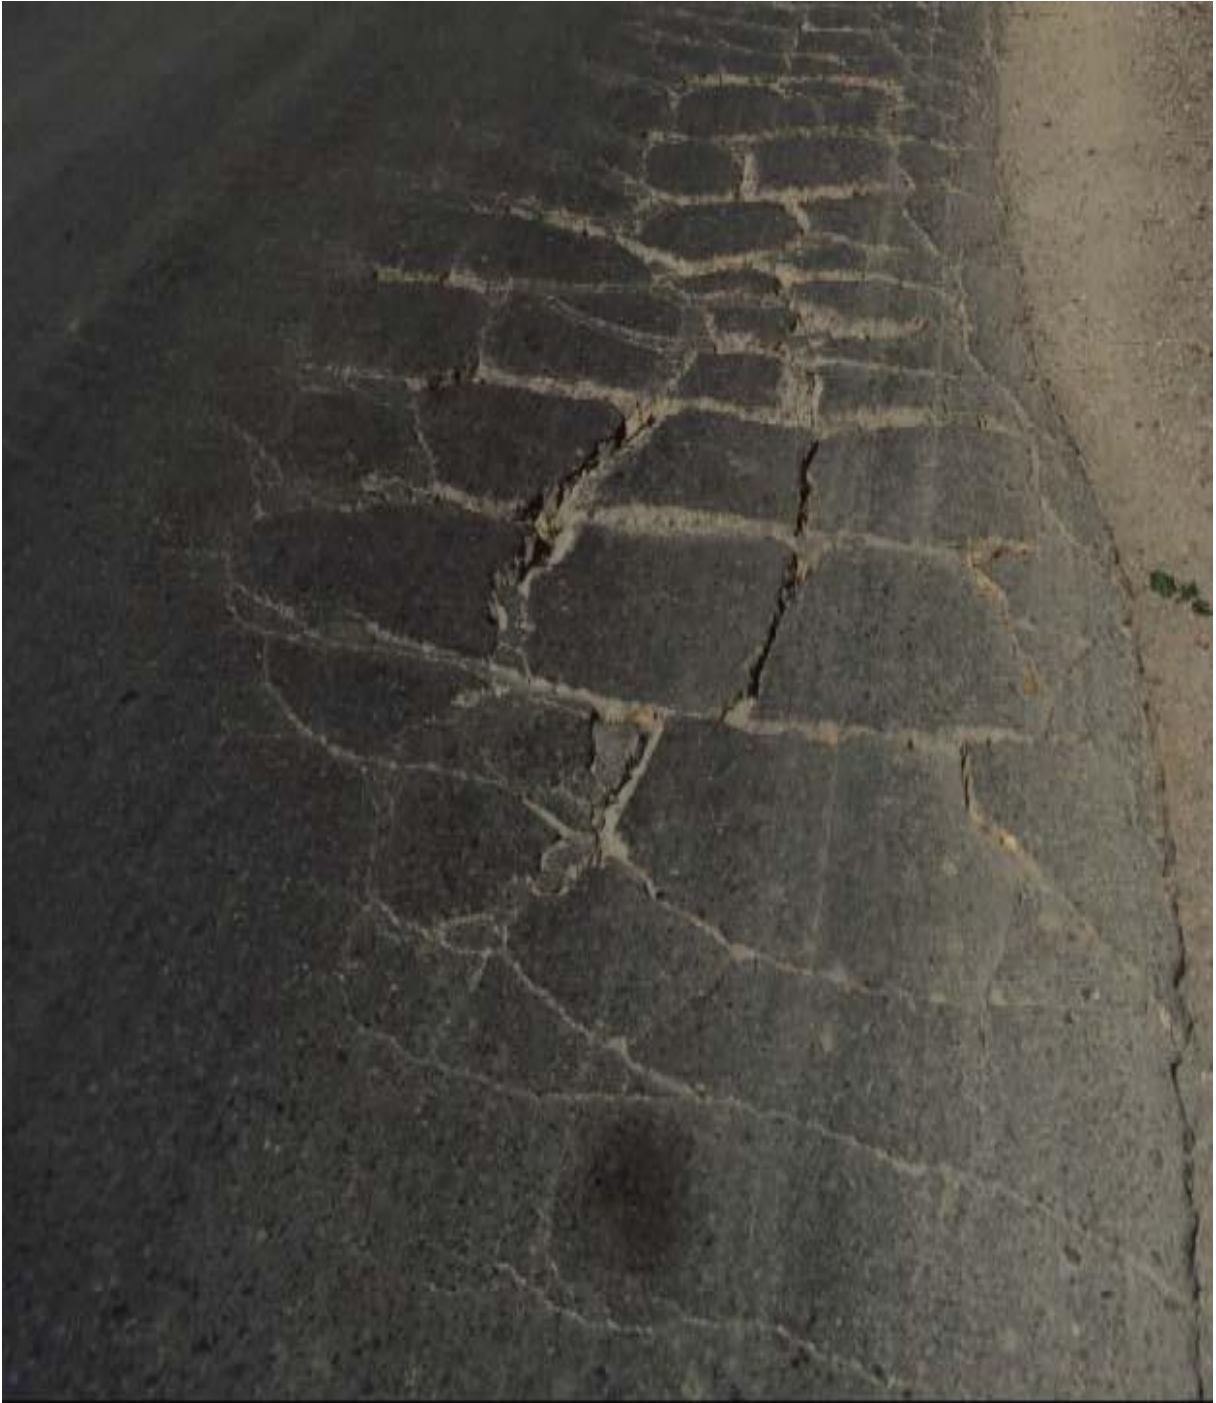
**Figure AI.4** photographie de faïençage à mailles larges

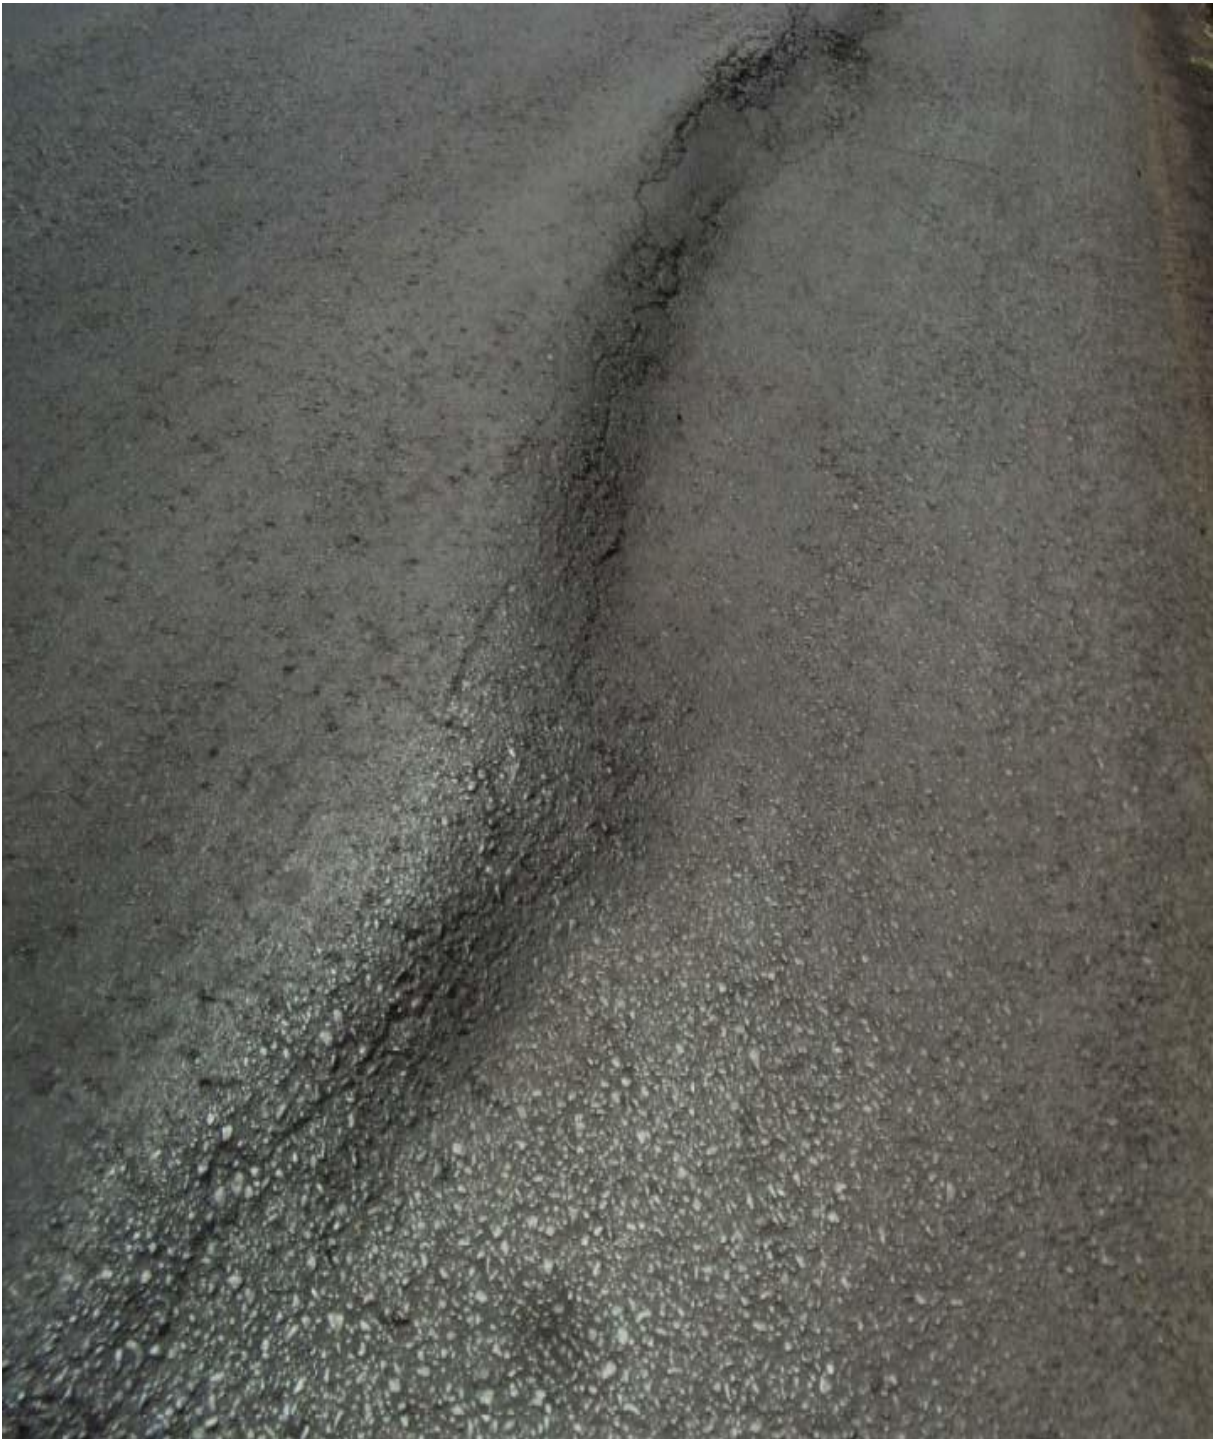
**Figure AI.5** photographie d'affaissement

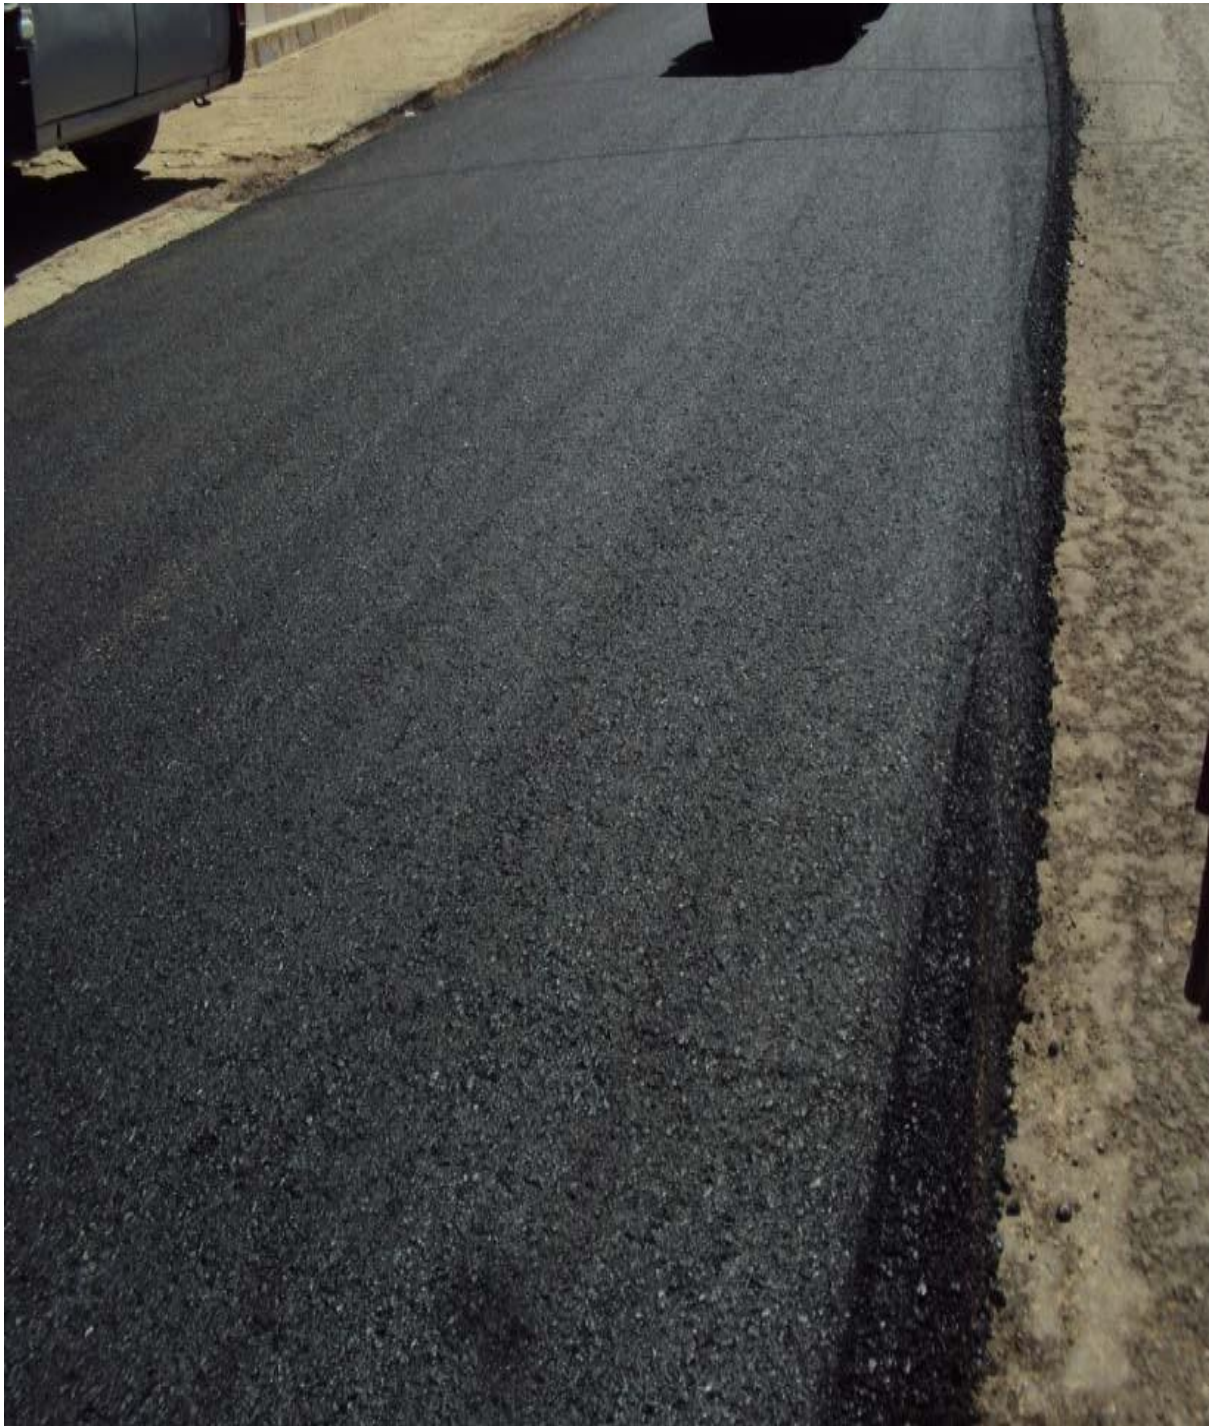
**Figure AI.6 photographie de cas de renforcement en béton bitumineux de la chaussée**
